ESTUDIO Y MODIFICACIÓN DE UN CONTRATALUD INESTABLE EN UN CAMINO DE MONTAÑA

MSc Ing Oscar V. Cordo y MSc. Ing Pablo Girardi Mancini

Escuela de Ingeniería de Caminos de Montaña-UNSJ

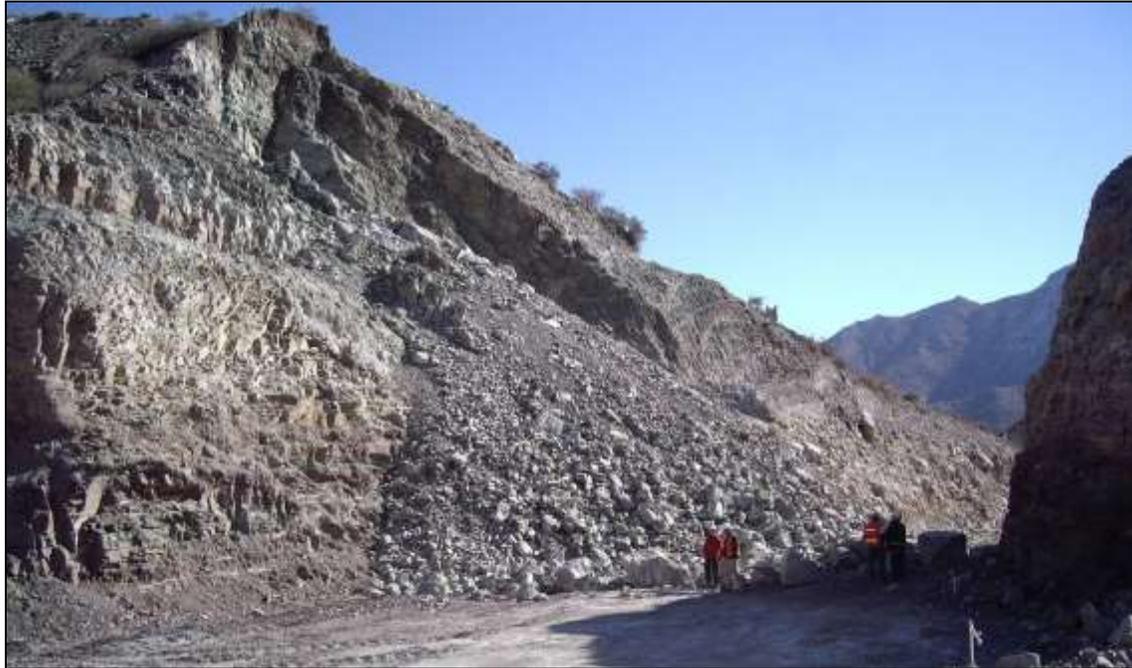
En agosto de 2010, la Inspección de Vialidad Nacional, informa a la EICAM que ocurrió un deslizamiento de material rocoso entre progresivas 28270 y 28440. El contratalud tenía, según proyecto, una pendiente 3v:1h con una berma de 3 m de ancho a 10 m de altura. La altura máxima del corte, en progresiva 28310, era de 23 m y se presentaba una grieta de tracción en correspondencia con los conglomerados a unos 5 m por detrás de la cresta del contratalud, a unos 25 m por encima de su pie. El deslizamiento había tenido lugar a través del estrato de lutitas fracturadas subyacentes al conglomerado y había ocupado prácticamente todo el ancho de la futura calzada (Ver figura 1).

Figura 1. Aspecto del deslizamiento.

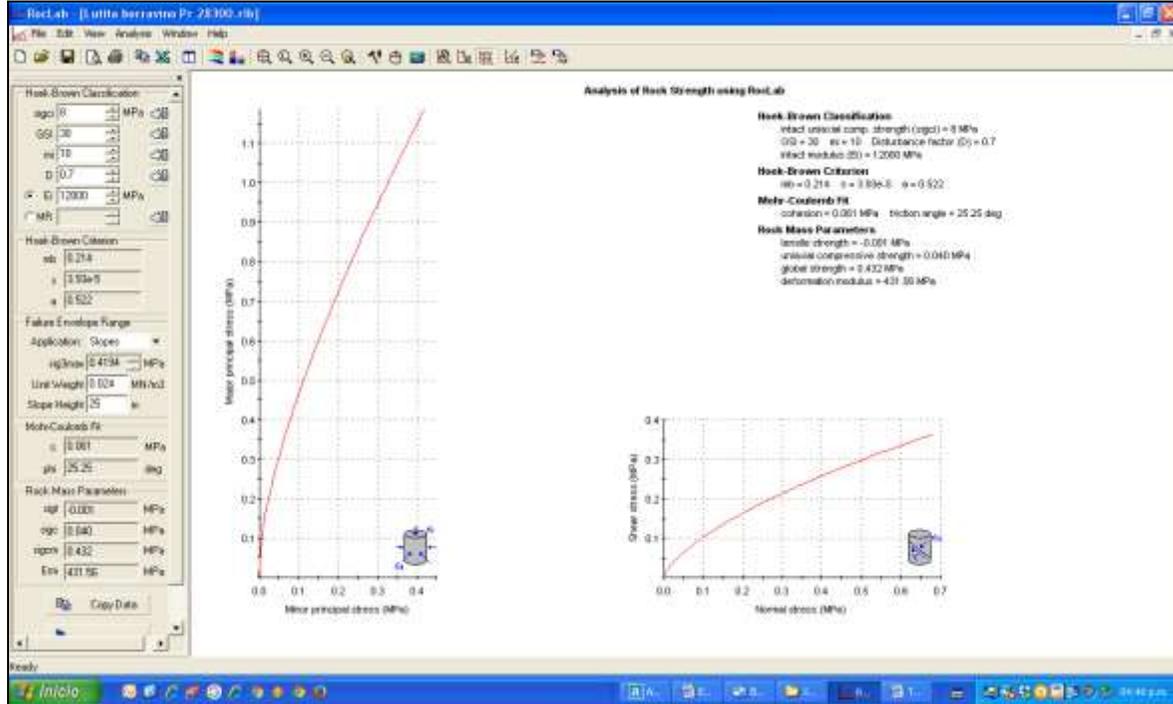
Figura 2. Hoja de cálculo del programa RocLab donde se muestra a la izquierda la curva de resistencia intrínseca en función de tensiones principales y a la derecha en función de tensión normal y de corte para el macizo fracturado.

El programa RocLab tiene la particularidad de entregar también los parámetros medios de resistencia al corte de Mohr-Coulomb, c y ϕ , dentro de un determinado rango de presiones, para su empleo en análisis geotécnicos. Para este caso particular, contratalud de altura aproximada de 25 m y densidad de macizo rocoso de 24 kN/m^3 , corresponde $c= 0,061 \text{ MPa}$ y $\phi= 25,25^\circ$. Por razones de seguridad se adoptan como parámetros resistentes $c= 0,05 \text{ MPa}$ y $\phi= 25^\circ$, para el análisis.

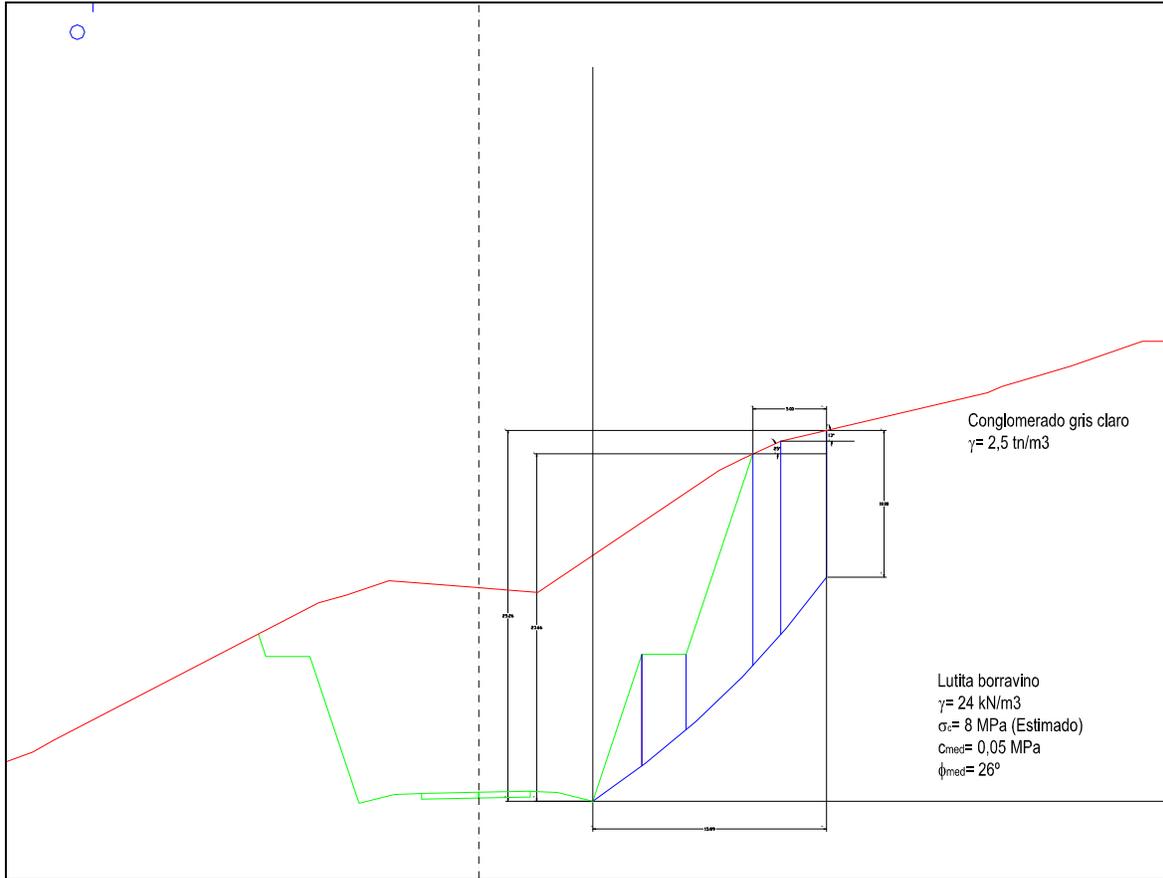
Con estos parámetros de corte y la superficie de falla se procedió a hacer el retro-análisis, el cual, mediante el uso del programa E02, elaborado por la EICAM, arroja un factor de seguridad $F_S= 0,97$, indicando que se está en una condición inestable (Figura 3).

Figura 3. Superficie de falla resultante con el contratalud 3v:1h con berma de 3 m de ancho a 10 m de altura.

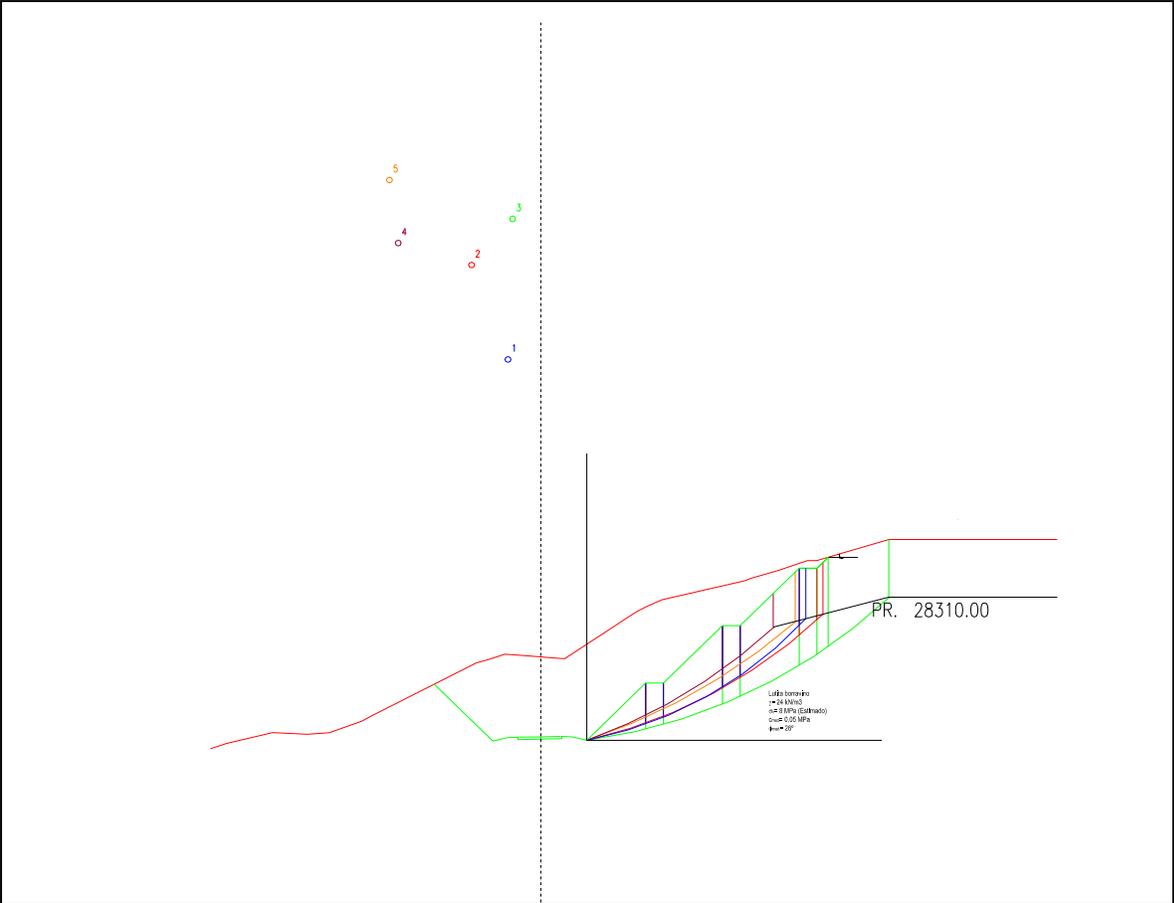
a)1v:1h bermas 3 m c/10 m.

Figura 4. Factor de seguridad sin sismo $F_S = 1,41$, factor de seguridad con sismo $F_S = 1,02$. Los factores de seguridad sin sismo y con sismo están por debajo del mínimo admisible.

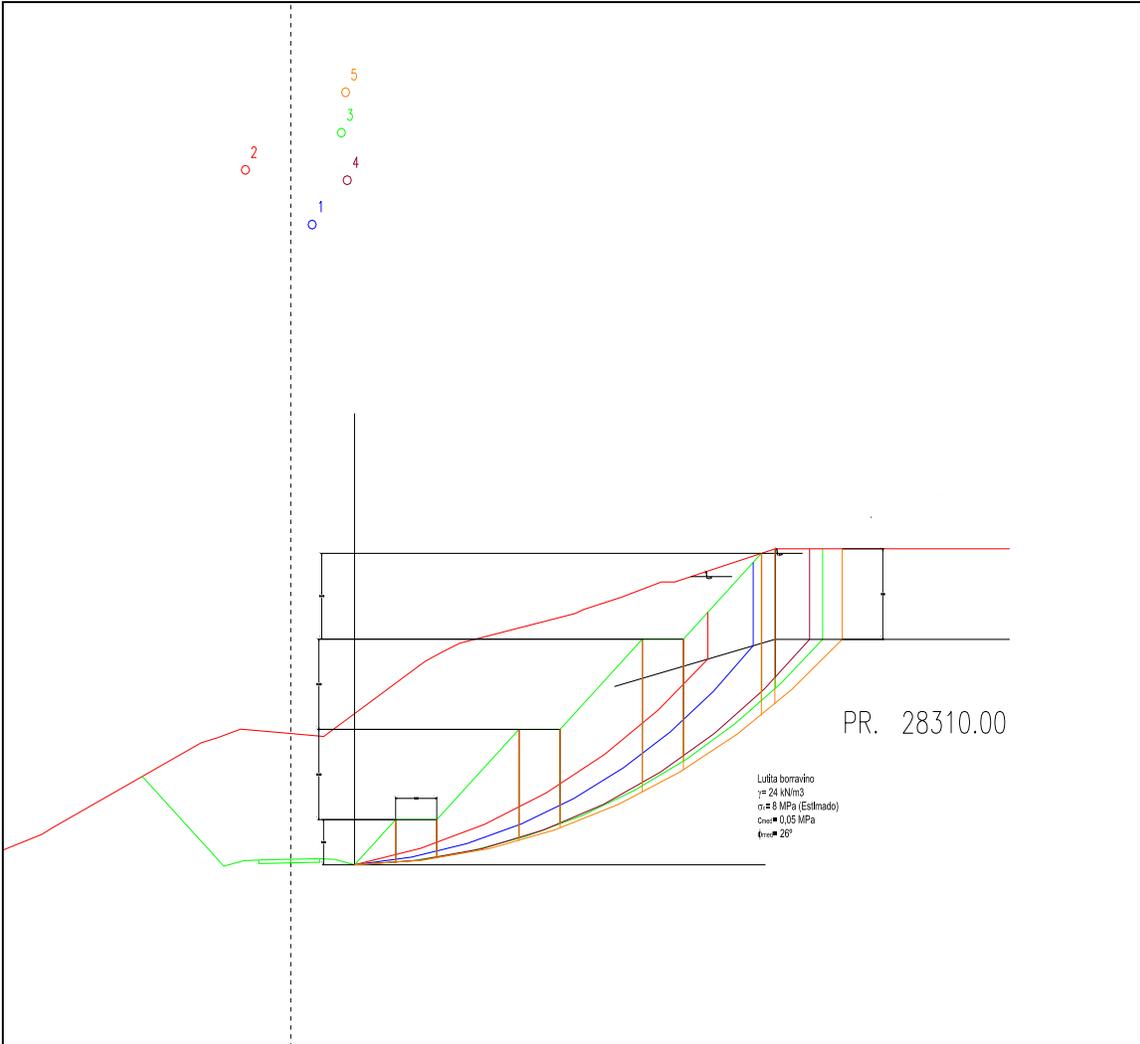
b) 1v:1h 1ra berma a 5 m de altura, luego c/10 m. Ancho bermas: 5 m

Figura 5. Factor de seguridad sin sismo $F_S = 1,50$, factor de seguridad con sismo $F_S = 1,09$. El factor de seguridad sin sismo es aceptable, mientras que el correspondiente a sollicitación sísmica es superior a 1, pero por debajo del mínimo admisible (1,10).

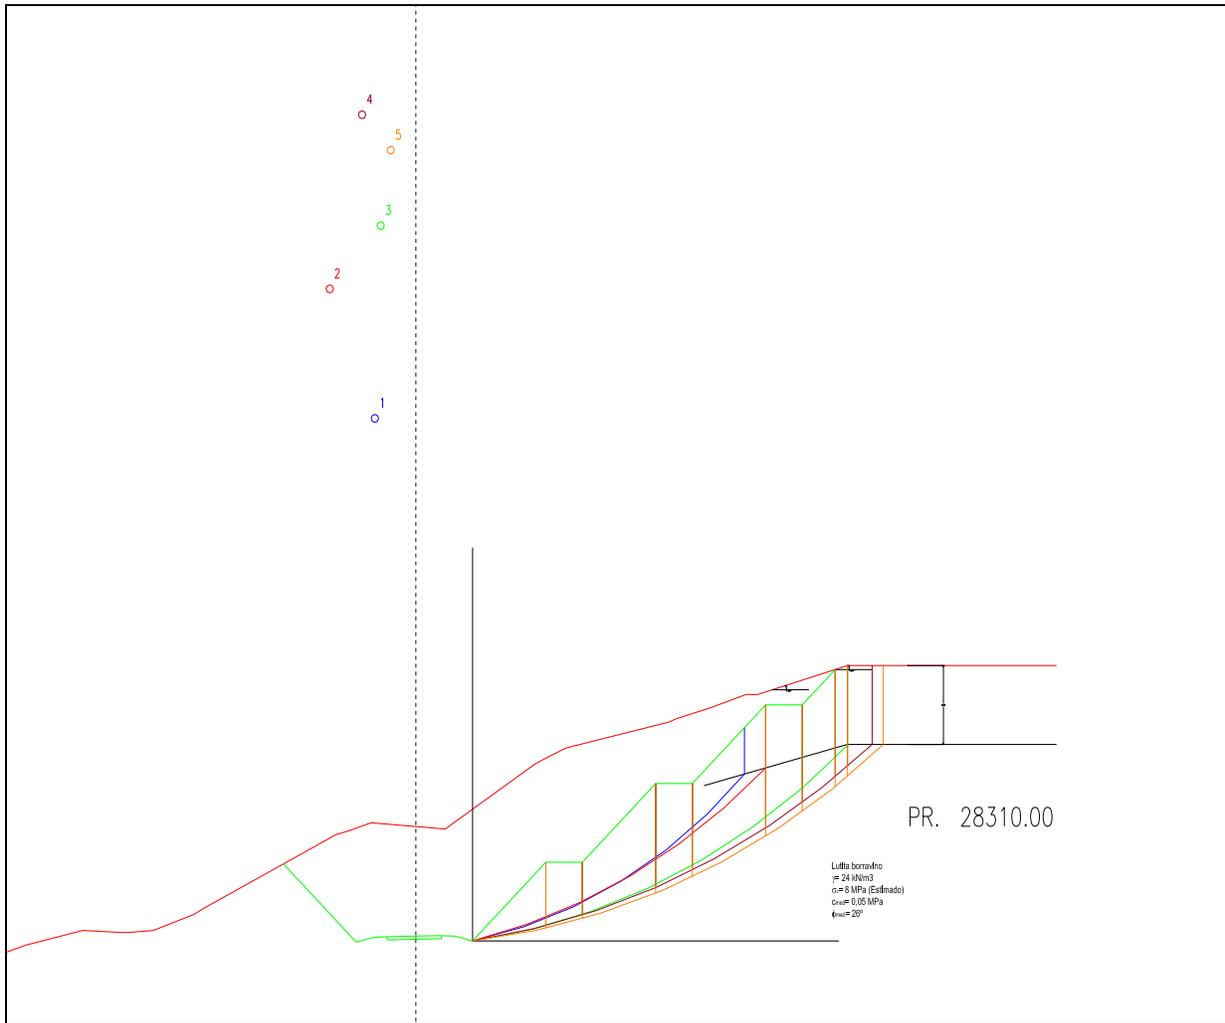
c)1v:1h bermas c/10 m. Ancho bermas: 5 m

Figura 6. Factor de seguridad sin sismo $F_S= 1,51$, factor de seguridad con sismo $F_S= 1,07$. El factor de seguridad sin sismo es aceptable, mientras que el correspondiente a sollicitación sísmica es superior a 1, pero por debajo del mínimo admisible (1,10).

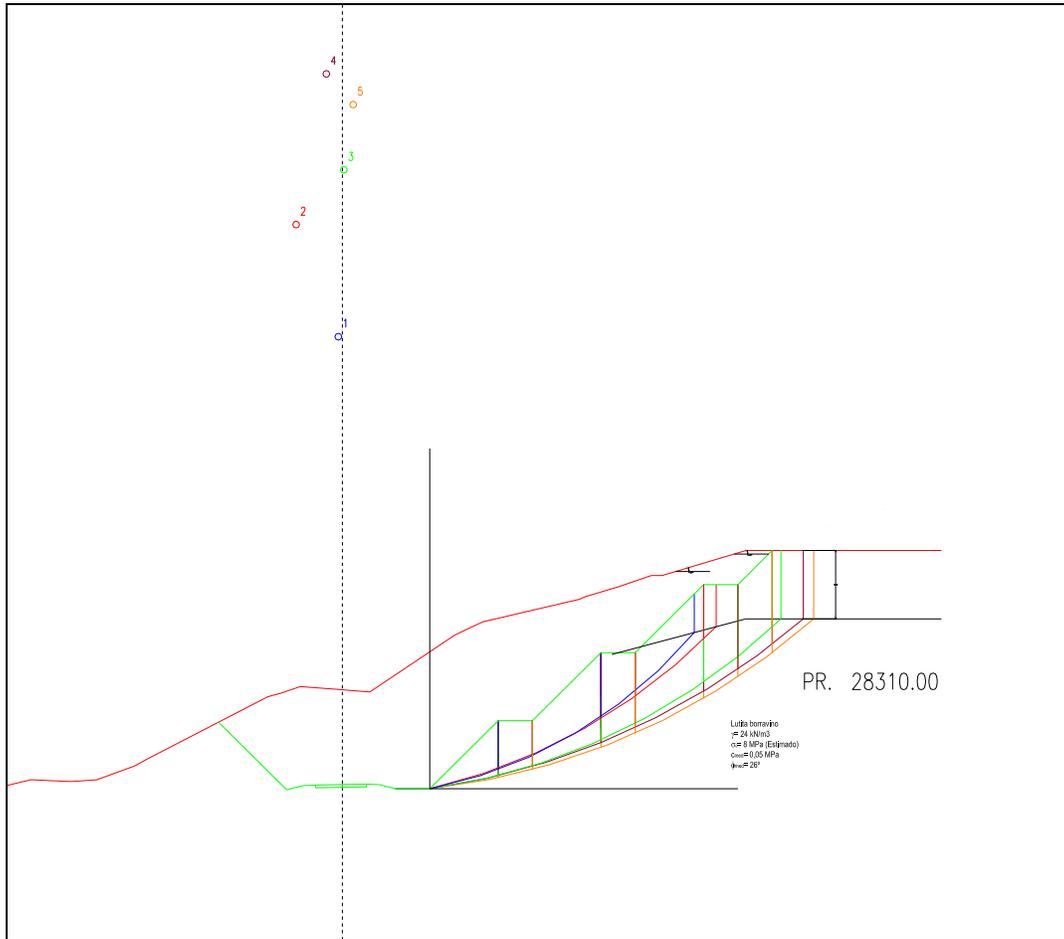
d)1v:1h bermas c/10 m. Ancho bermas: 5 m. Sobreancho banquina de 5 m

Figura 7. Factor de seguridad sin sismo $F_S= 1,51$, factor de seguridad con sismo $F_S= 1,07$. El factor de seguridad sin sismo es aceptable, mientras que el correspondiente a solicitud sísmica es superior a 1, pero por debajo del mínimo admisible (1,10). Tiene la ventaja sobre la alternativa anterior de que hay más espacio disponible entre el pie del contratalud y borde de calzada para alojar material proveniente de caídas.

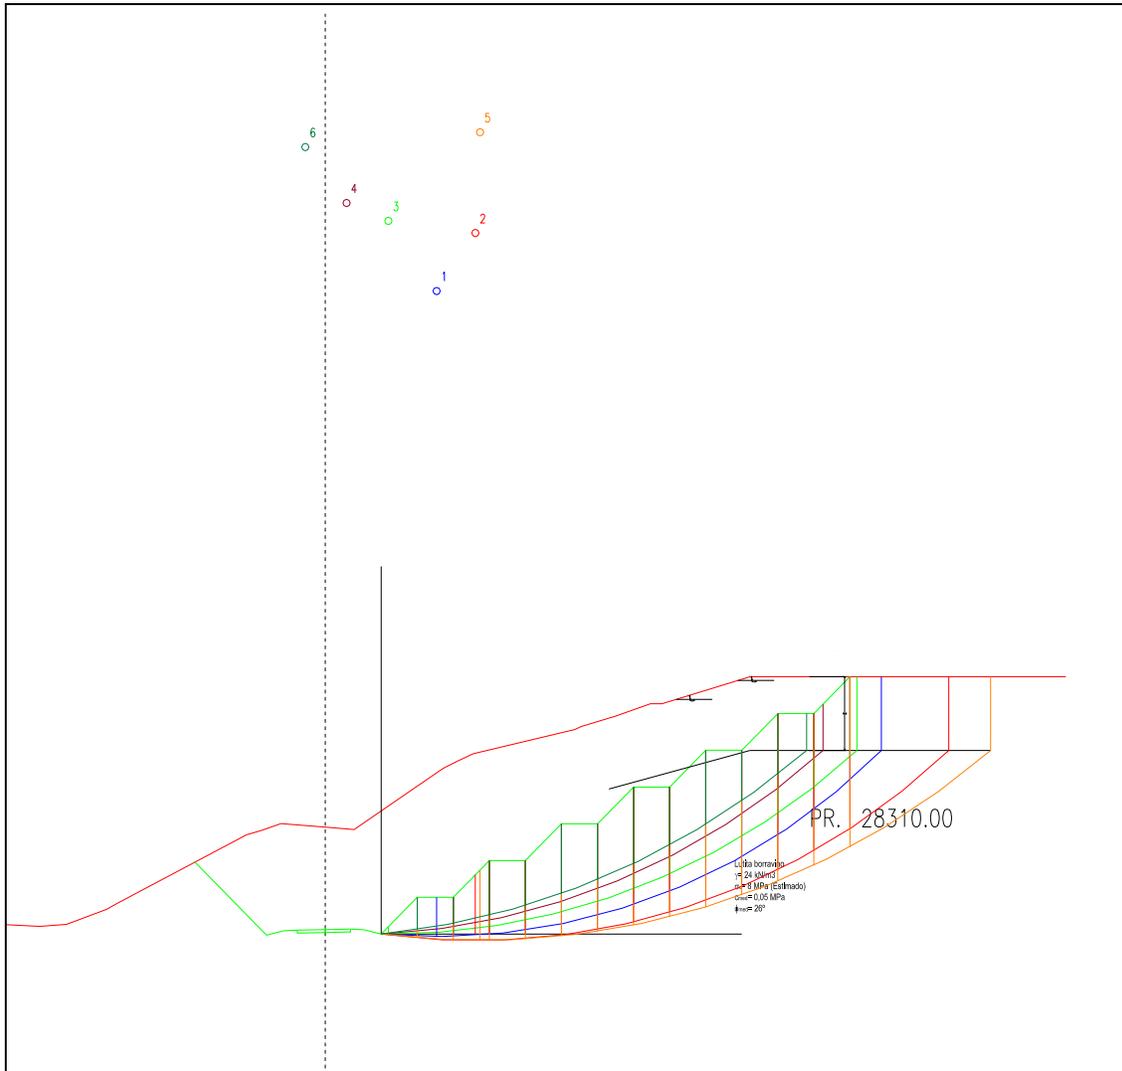
e)1v:1h bermas c/5 m. Ancho bermas: 5 m

Figura 8. Factor de seguridad sin sismo $F_S= 1,62$, factor de seguridad con sismo $F_S= 1,13$. Ambos factores de seguridad son aceptables, pero el volumen de roca a mover es muy grande.

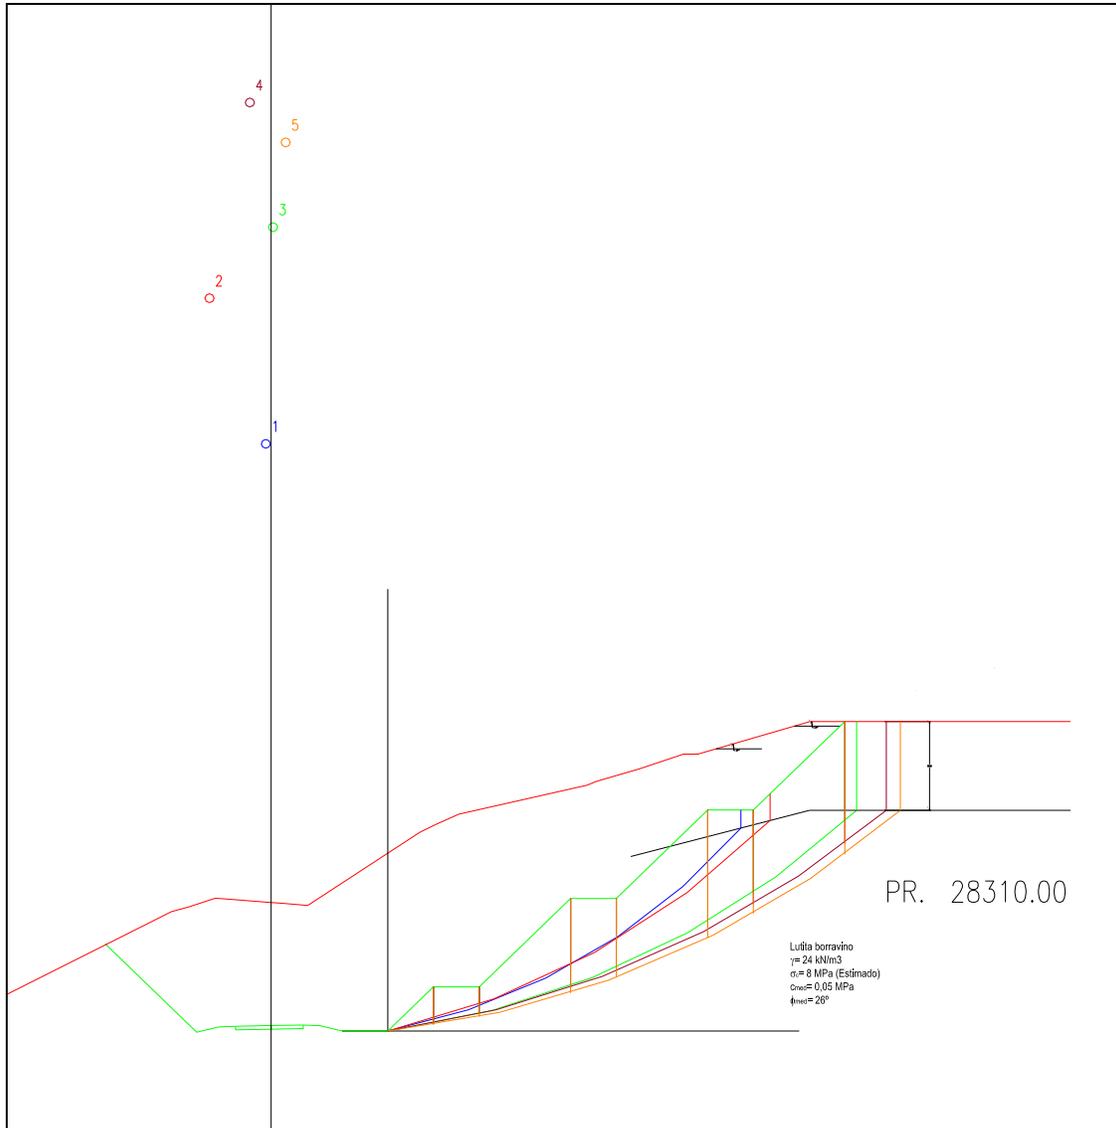
f)1v:1h 1ra berma a 5 m de altura, luego c/10 m. Ancho bermas: 5 m. Sobreancho banquina de 5 m

Figura 9. Factor de seguridad sin sismo $F_S = 1,54$, factor de seguridad con sismo $F_S = 1,10$. Ambos factores de seguridad son aceptables. Ventaja de disponer de más espacio entre el pie de contratalud y borde de calzada para alojar material proveniente de caídas.

Se recomendó adoptar un contratalud 1v:1h con bermas de 5 m de ancho, la primera a 5 m de altura y las restantes cada 10 m de altura más un sobrecancho de 5 m a pie de contratalud. Se estima que el sobrecancho de la cuneta y la primera berma ubicada a 5 m de altura podrán ofrecer sitio de almacenamiento seguro a los bloques que puedan rodar ladera abajo desde la parte más elevada del contratalud. En figura 10 se muestra el aspecto del citado contratalud.

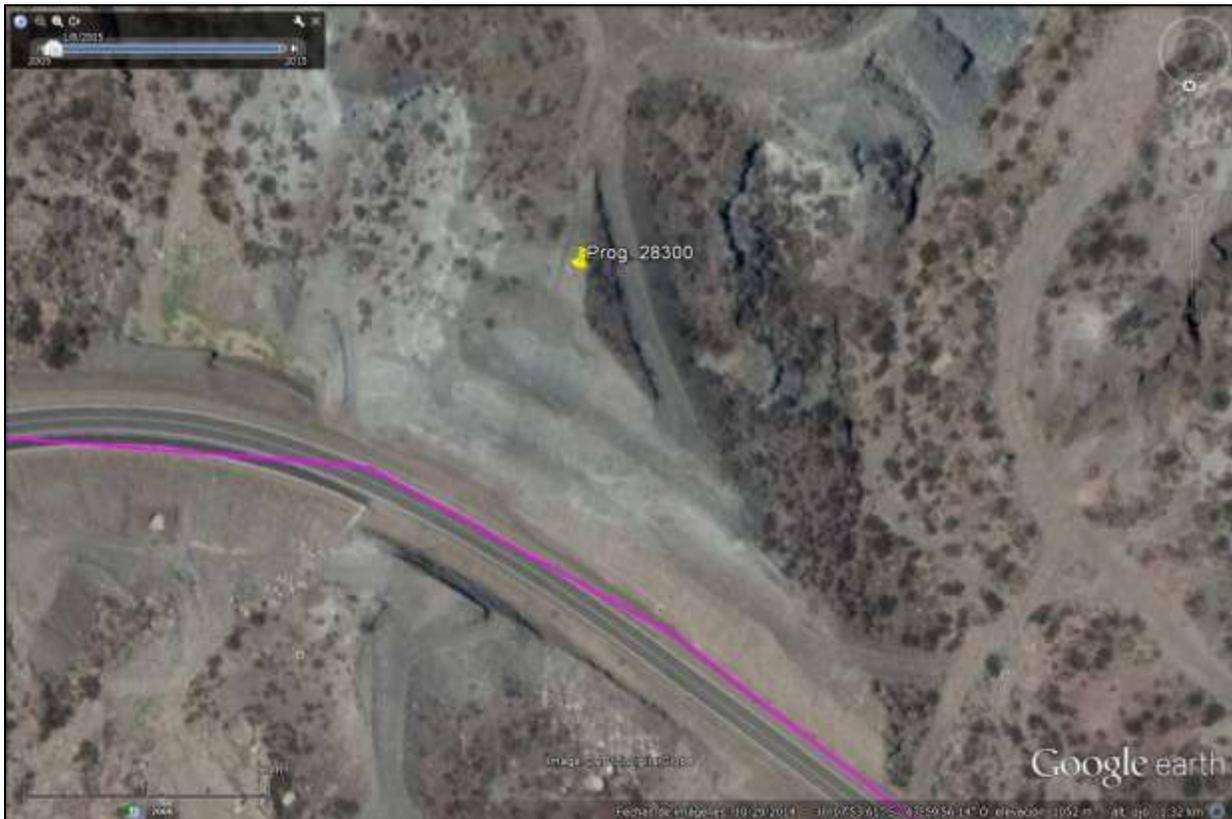
Figura 10. Aspecto del contratalud modificado (Fuente Google Earth).
