**EXPERIENCIAS EN REHABILITACION DE PAVIMENTO DE HORMIGON
MEDIANTE LA TECNICA DE RUBLIZING**

La técnica fue utilizada en 33 km de la Ruta Nacional N° 89. Es una de las rutas del Mercosur cuyo TMDA (2014) es de 1100 veh/día (41,6% de V.P.)

Obra : Ruta Nacional N° 89
Tramo: Suncho Corral – Empalme RNN34 - Taboada
Contratista: Construcciones del Estero S.A. – U.T.E.
Monto de Contrato a valores de la 15 Adecuación Provisoria \$235.161.245,58

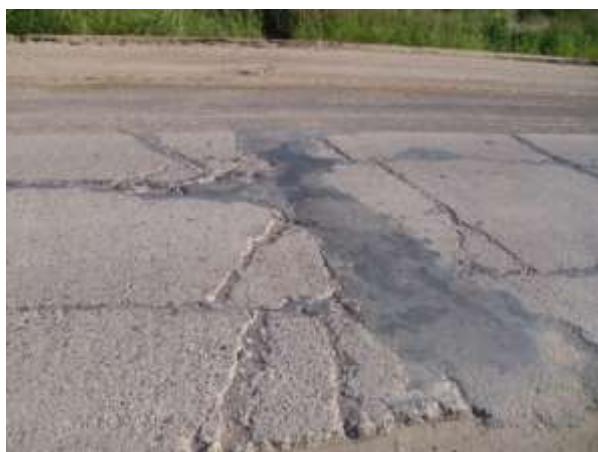
Se relevaron las losas fracturadas por efecto del bombeo resultando de la longitud total del tramo, un 20% aproximadamente.

Imagen 1: Vista losas fracturadas

y bacheo bituminoso

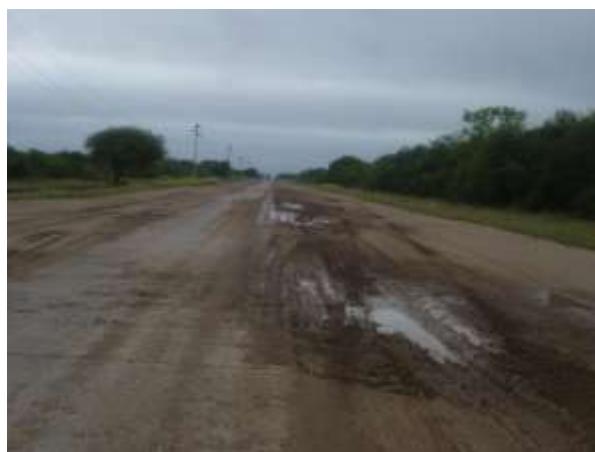
Imagen 2: Banquinas en mal estado

contaminadas con suelo

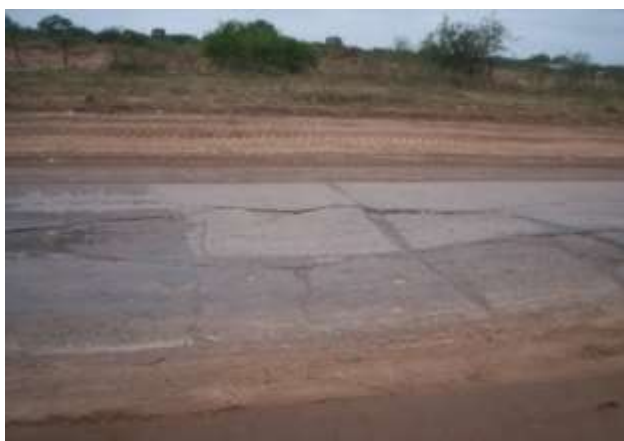
Imagen 3: Reparación de losa con concreto asfáltico

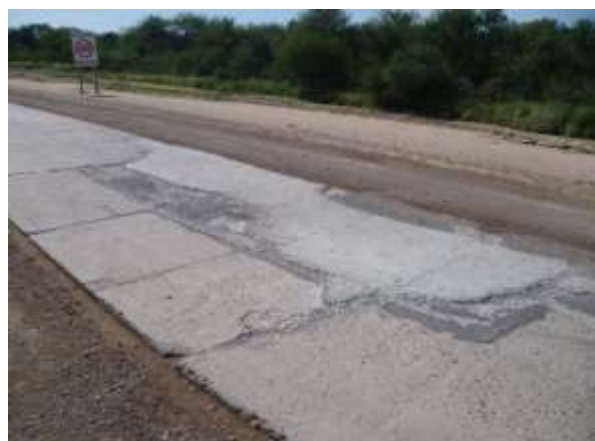
Imagen 4: Reparación de losa con Hormigón

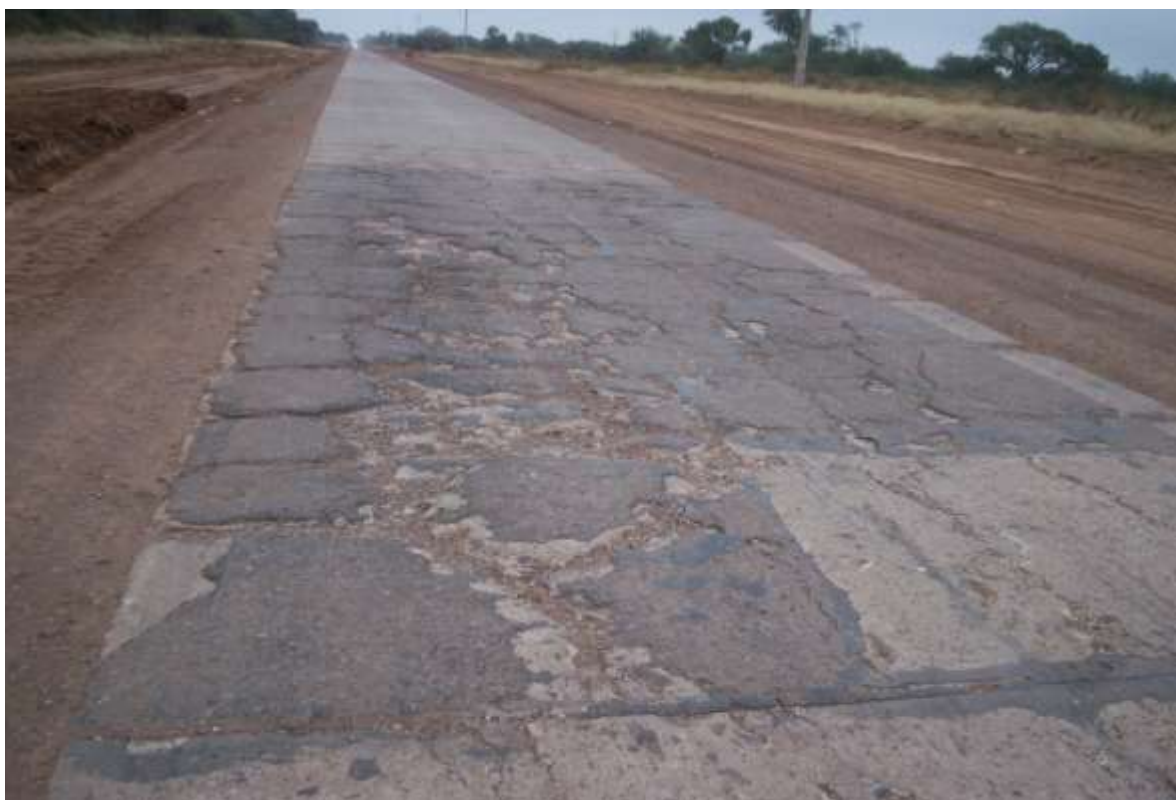
Imagen 5: Reparación de losa fracturada con concreto asfáltico

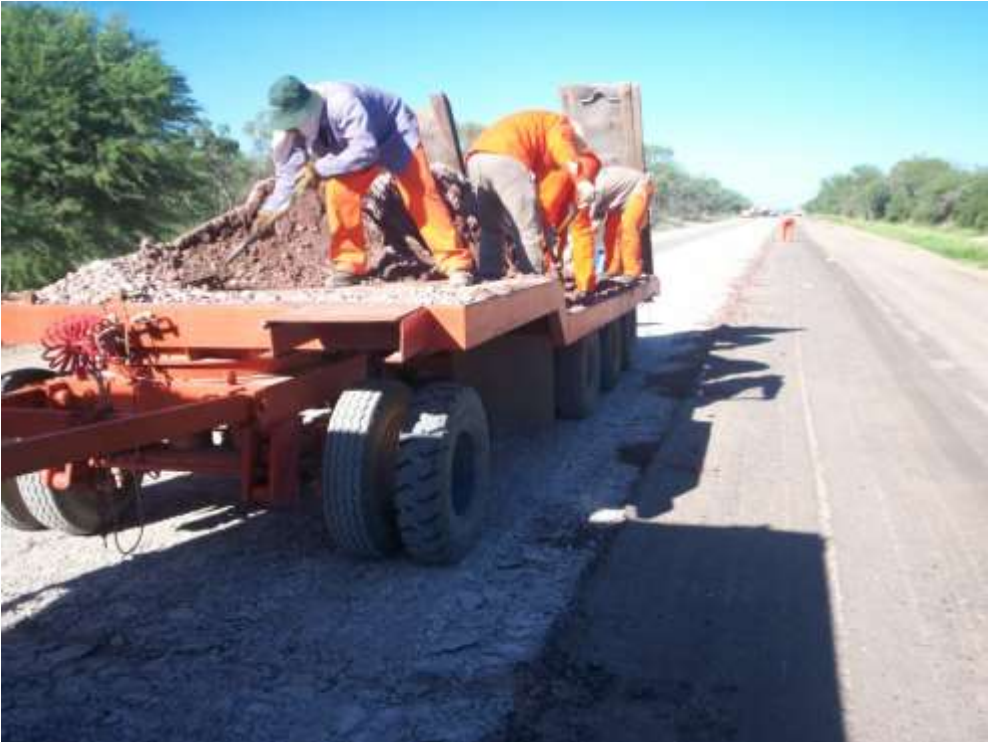
Esta técnica al llegar al borde opuesto al que comenzó, presentaba hundimiento ya que el hormigón no se encuentra confinado, a diferencia, del inicio de la tarea, donde siempre se encuentra confinado con la losa de hormigón contigua.

Imagen 24 y 25: material de Base granular agregado y rodillado.

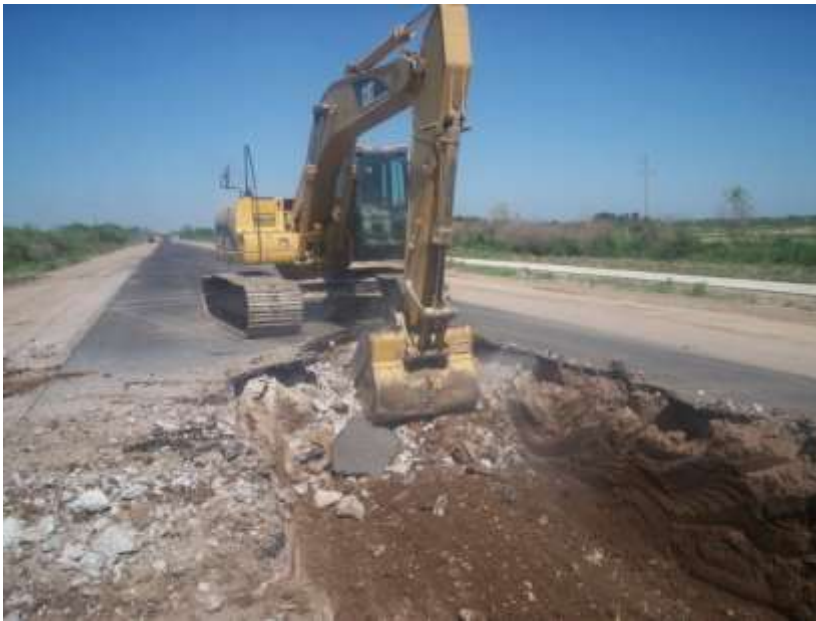
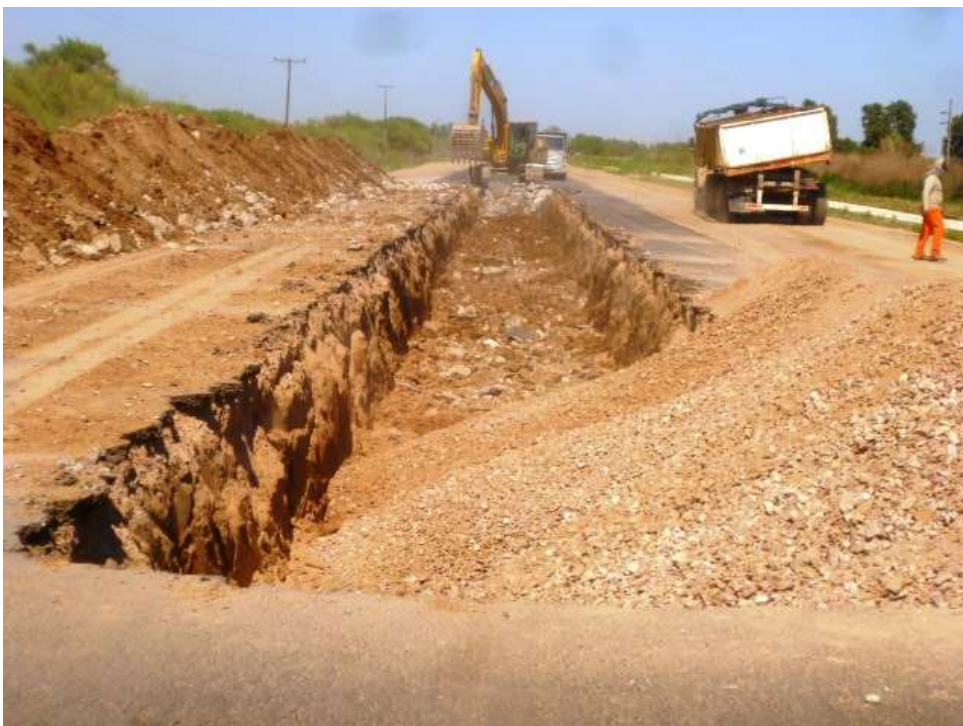
En general tanto las Deflexiones como los Radios de Curvatura arrojaban valores acorde a la capa construida. Salvo un punto que fue informado in situ, donde se denotaba, en la Progresiva 28.000 valores elevados de las deflexiones.

A los días de haber recorrido la obra, el Lacroix, se presenta un gran hundimiento y bache en la progresiva citada, lo cual motivó a comenzar a abrir el paquete estructural construido.

Encontrándonos con la subrasante totalmente embebida en agua con un alto valor de humedad. Llegando a excavar hasta aproximadamente hasta 1,80m -2,00m.

Imagen 37 – 38: Ruptura del pavimento existente

Analizando lo sucedido, se desprende que en la zona del hundimiento se encuentra un canal de riego y en sus inmediaciones un campo dedicado al cultivo de la soja con pendiente hacia la ruta.

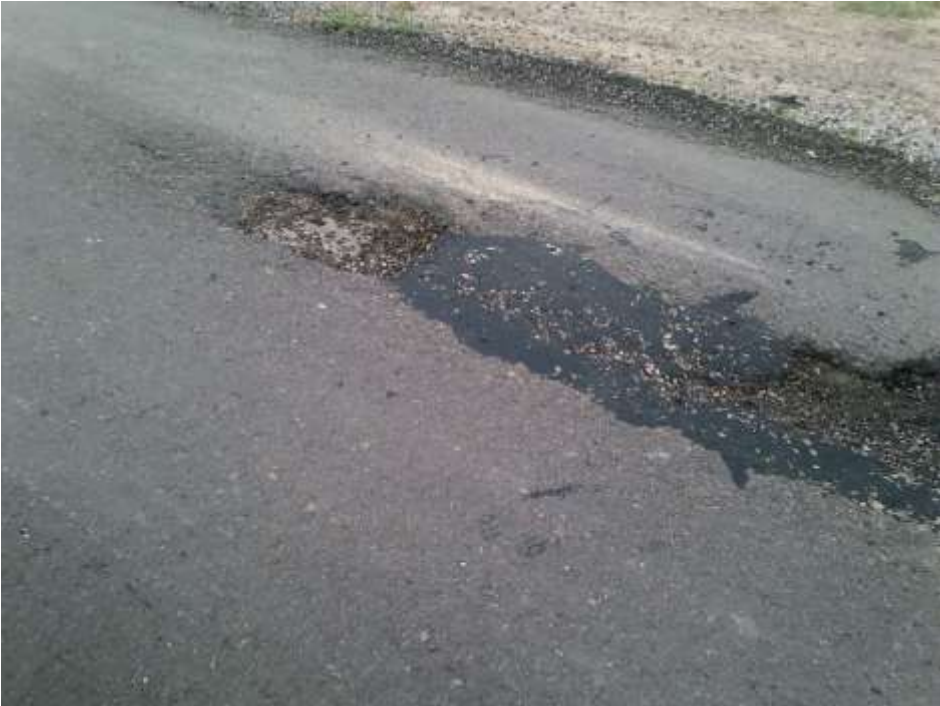
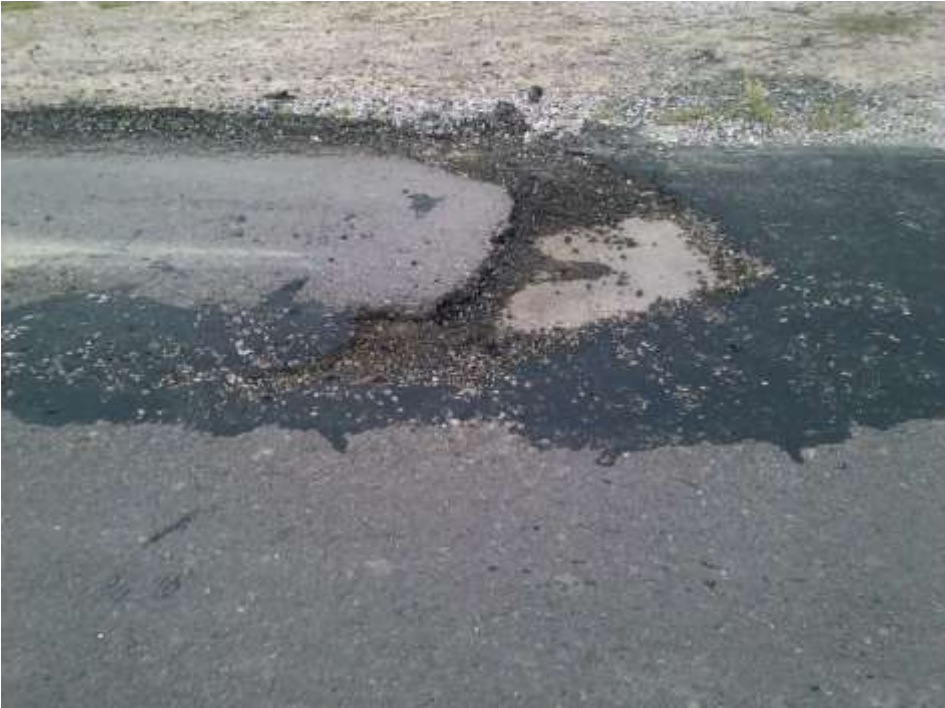
La segunda capa de base negra fue liberada al tránsito y expuesta al mismo, por un periodo aproximado de 12 meses en algunos casos, la cual si bien se comportó acorde a su diseño, se produjeron fisuras y desplazamiento de la mezcla en la zona de los ensanche.

Creemos que por problema del riego de liga, con un tiempo insuficiente para el corte y porque los picos realizaban un riego no uniforme. Dichos sectores los cuales fueron previamente identificados se fresaron y bachearon previo a la construcción de la carpeta.

Imagen 45-46: Bache abierto en capa de base negra

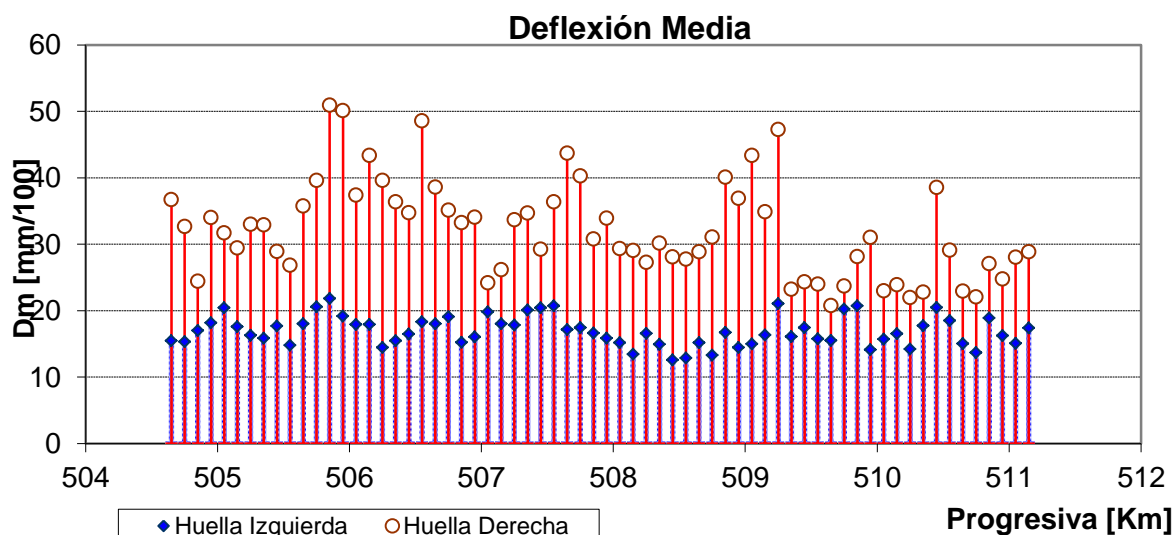
Analizando los resultados, las deflexiones medias determinadas, presentaron un incremento en la huella derecha, al comparar las deflexiones correspondientes a la Base Granular y la Base de Hormigón producto de lo triturado/fracturado. Este proceso deja una estructura altamente trabada, la cual posee una resistencia mecánica equivalente a un material de alto modulo en comparación con una base Granular de CBR mayor al 80%.

Imagen 54: Deflexión Media Km 504-512.

Por lo expuesto se puede observar, tanto en las deflexiones como en los radios de curvaturas (Rc), la diferencia de casi el doble entre el ensanche granular y el resultado de la demolición por resonancia.

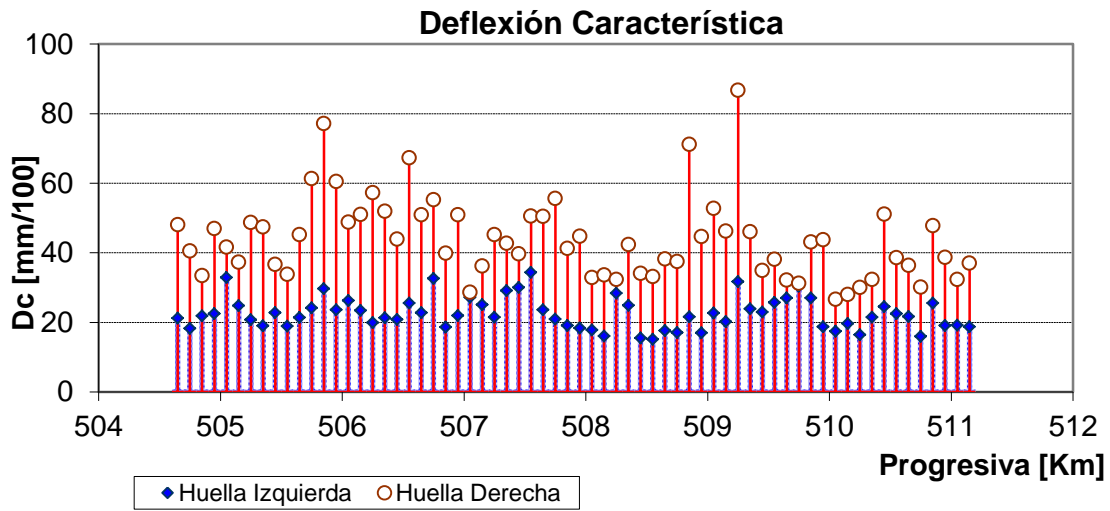
Imagen 55: Deflexión Característica Km 504-512.

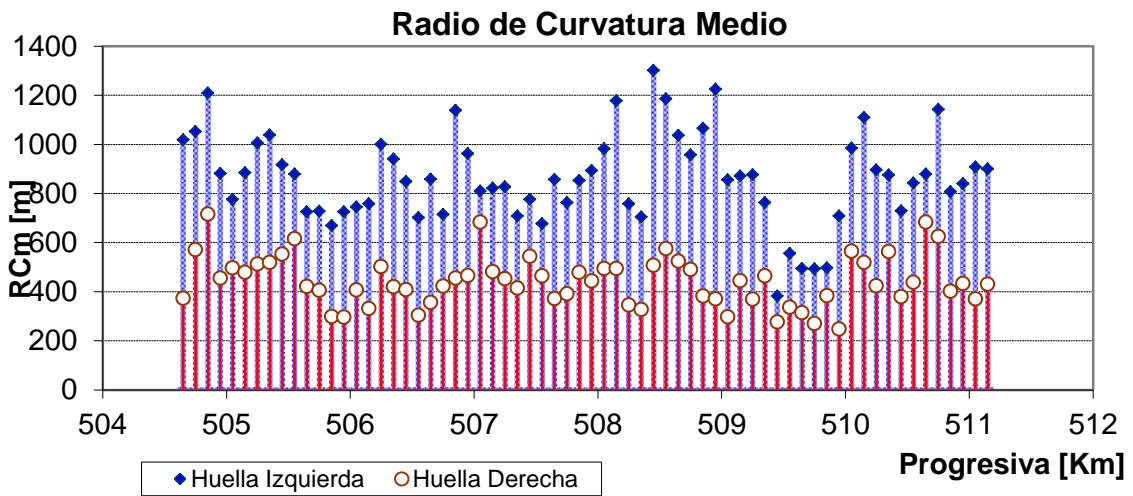
Imagen 56: Radio de Curvatura medio Km 504-512.

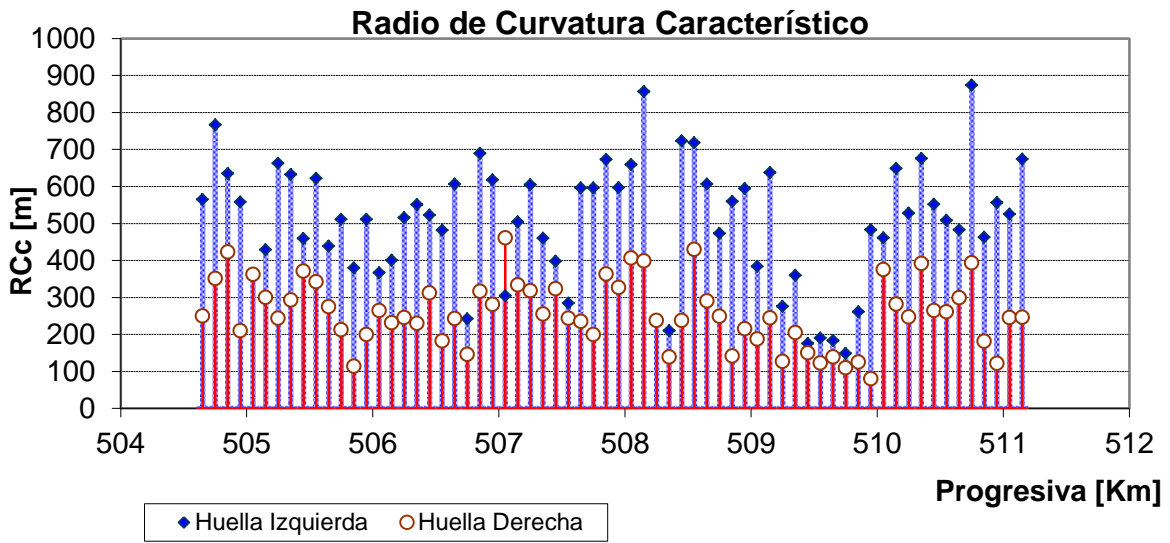
Imagen 57: Radio de Curvatura Característico Km 504-512.
