**XVII CONGRESO ARGENTINO DE VIALIDAD Y TRÁNSITO**  
**Rosario, Argentina**  
**Octubre, 2016**

**REHABILITACIÓN DE PAVIMENTOS RÍGIDOS CON TECNOLOGÍA RUBBLIZING:  
EXPERIENCIA LOCAL.**

Ing. Mario NOSTE <sup>1</sup>, Inga. Diana CAINELLI <sup>2</sup>, Ing. Juan Pablo RAFFAELLI <sup>3</sup>

<sup>(1-2-3)</sup> ITYAC S.A.

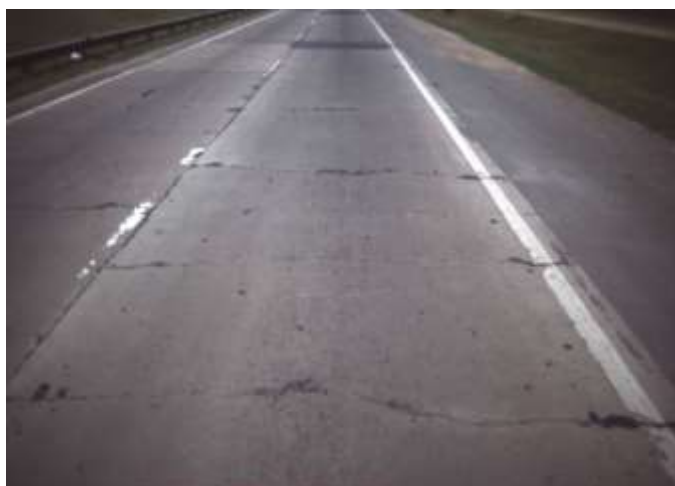
- **Grietas y fisuras**

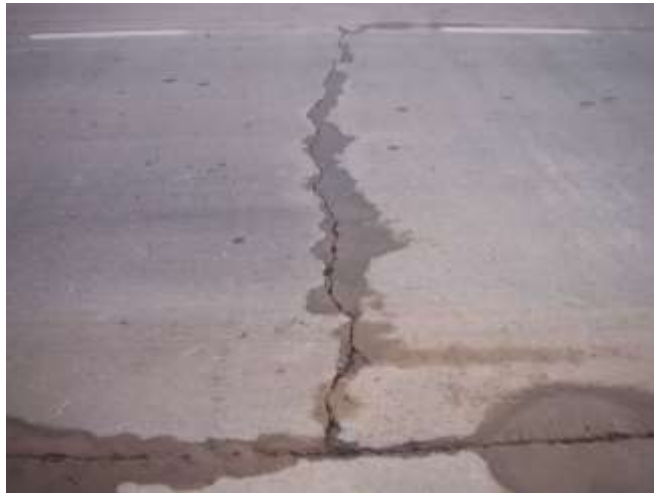
- **Bombeo**

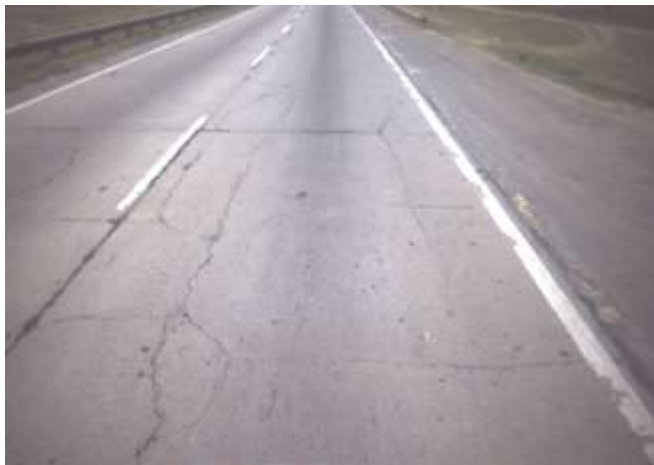
- **Fragmentación en bloques**

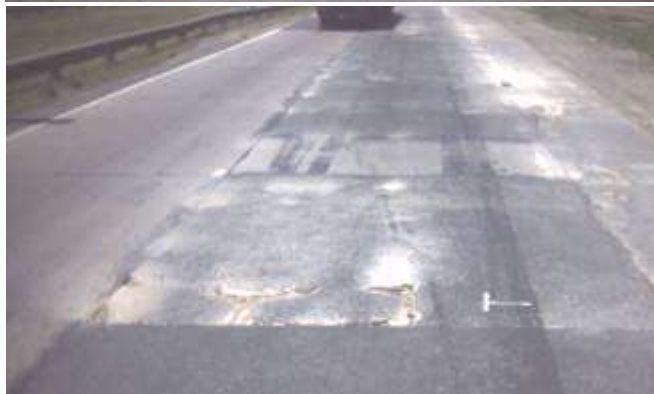
- **Roturas y Hundimientos**

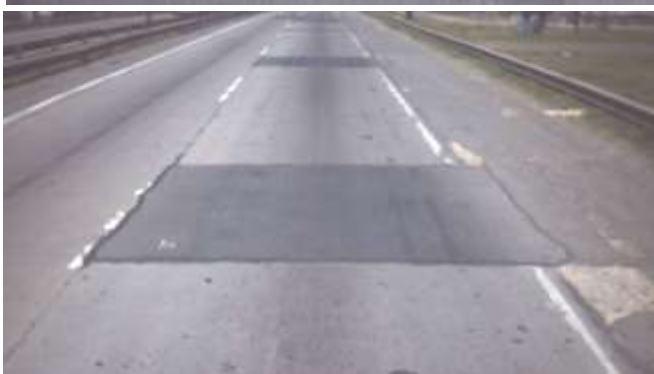
- **Reparaciones con concreto asfáltico**

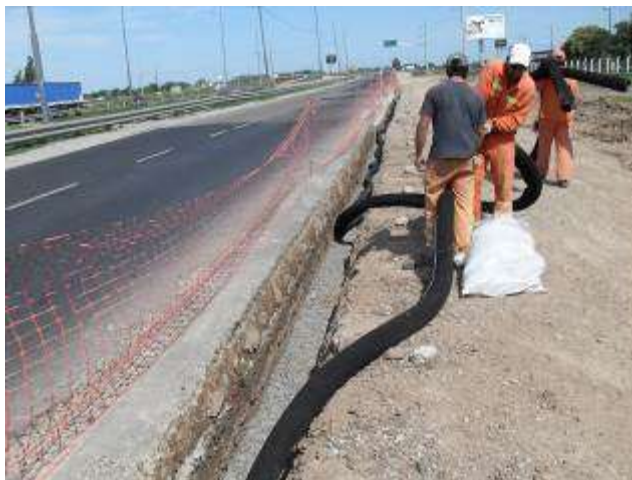
FOTO 1. SISTEMA DE DRENAJE

Adicionalmente, se debe construir un sistema de drenaje, el cual debe estar terminado antes de comenzar las tareas de fracturación, ya que un drenaje adecuado es una de las claves importantes para el buen funcionamiento de la rubblization de un pavimento de hormigón
