## DESARROLLO:

La propuesta que se le planteó a las Autoridades Municipales, a cambio de posponer la solución por ellos definida, consistió en la materialización de la “Rotonda Virtual”, cumplimentando las características arriba expuestas relacionadas con las condiciones de: Económicas – Funcionales – Rápida ejecución.

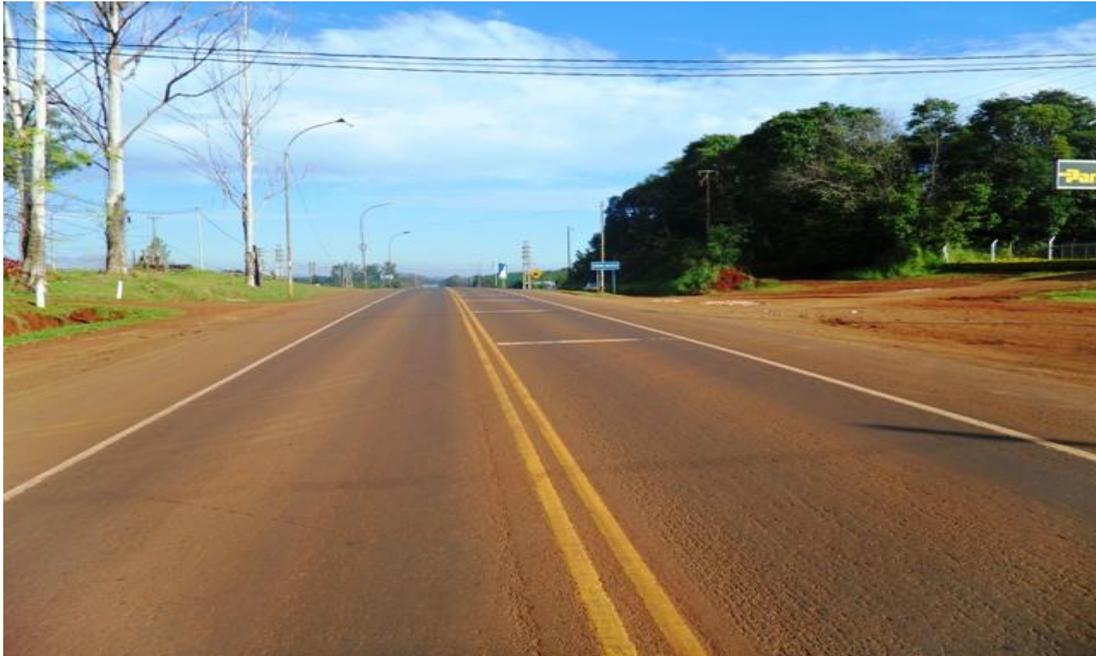
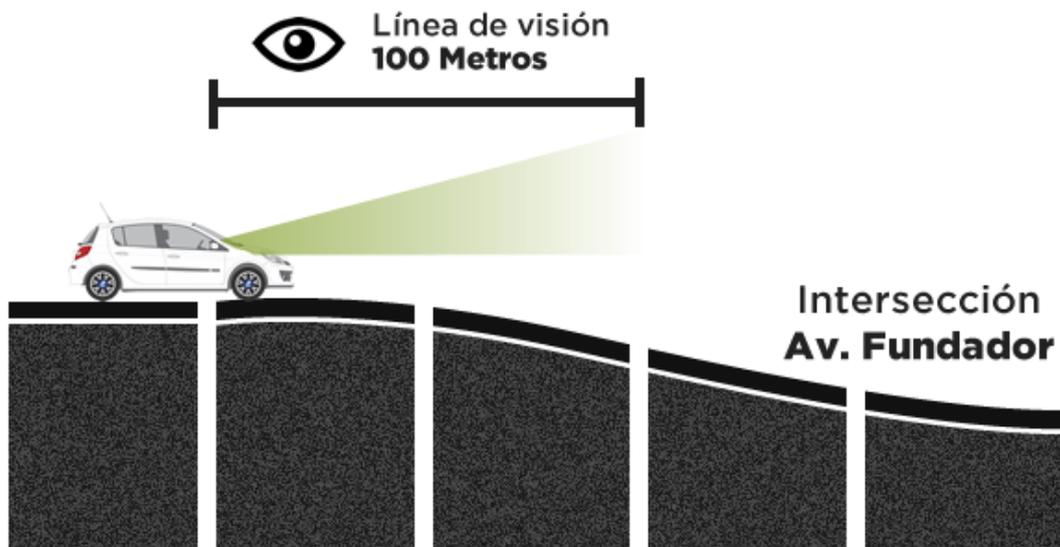
### FOTO N° 1.-

- La Intersección poseía en su funcionamiento características muy particulares. Por un lado la poca visibilidad de la que disponía el conductor que, transitando por la Ruta Nacional en sentido Descendente (Norte-Sur) se aproximaba a la misma. Una Intersección tan comprometida era visualizada a escasos 100 metros. Ver FOTO N° 1.

Esta realidad sumada al hecho de encontrarse la sección del Corredor sobre la cresta de una curva vertical colaboraba para que las velocidades desarrolladas excedieran los límites permitidos, vale decir, el usuario que no conocía el lugar se encontraba “de golpe” con la Intersección.

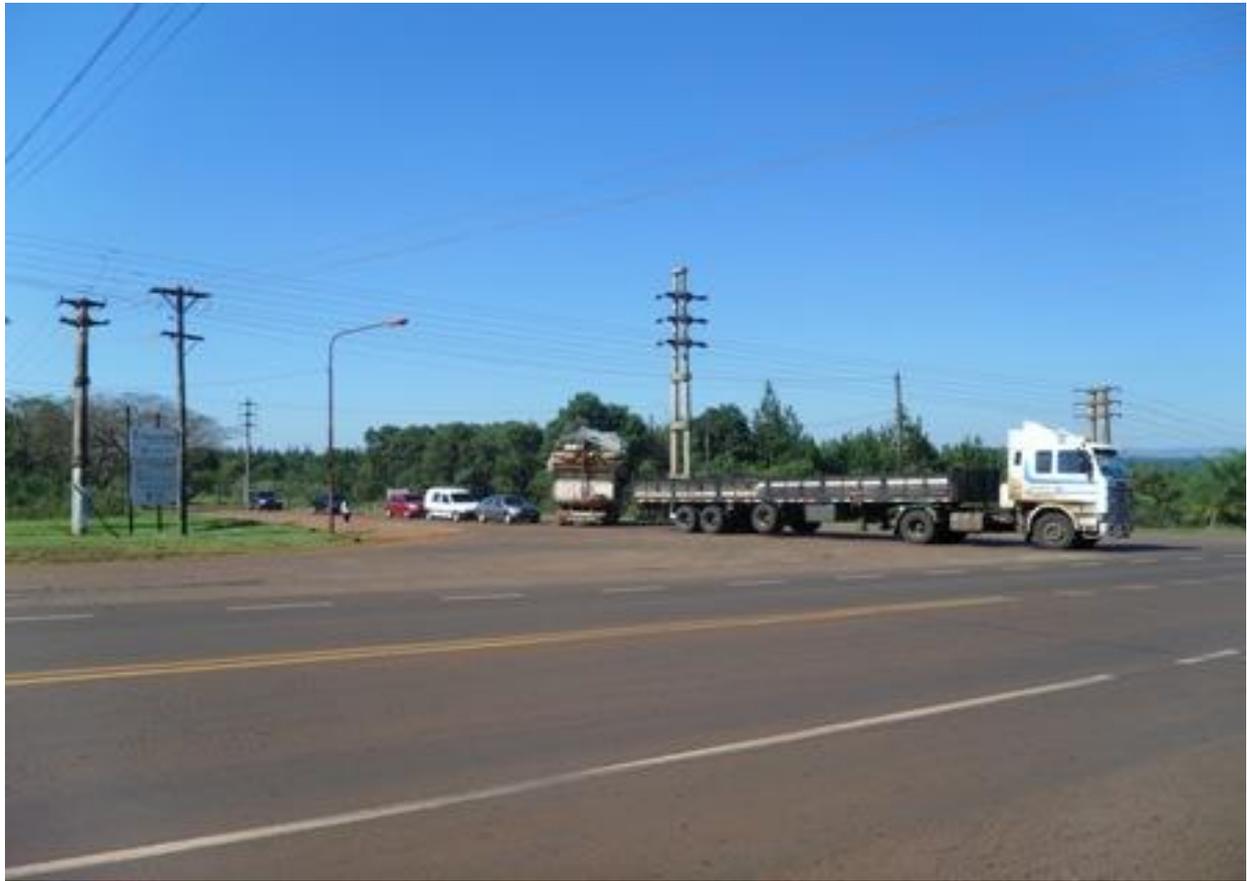
**FOTO N° 2.-**

LA FOTO N° 2 es el fiel reflejo de lo comentado. La fila de vehículos que estaba esperando sobre la Avda. Fundador para entrar al Corredor ó para continuar por la misma en sentido hacia el Puerto (este-oeste), tuvo que retroceder y producir un espacio para que el transporte pesado que ingresaba a la Intersección con velocidad “no adecuada”, pueda girar y dirigirse hacia el Este (B. de Irigoyen).

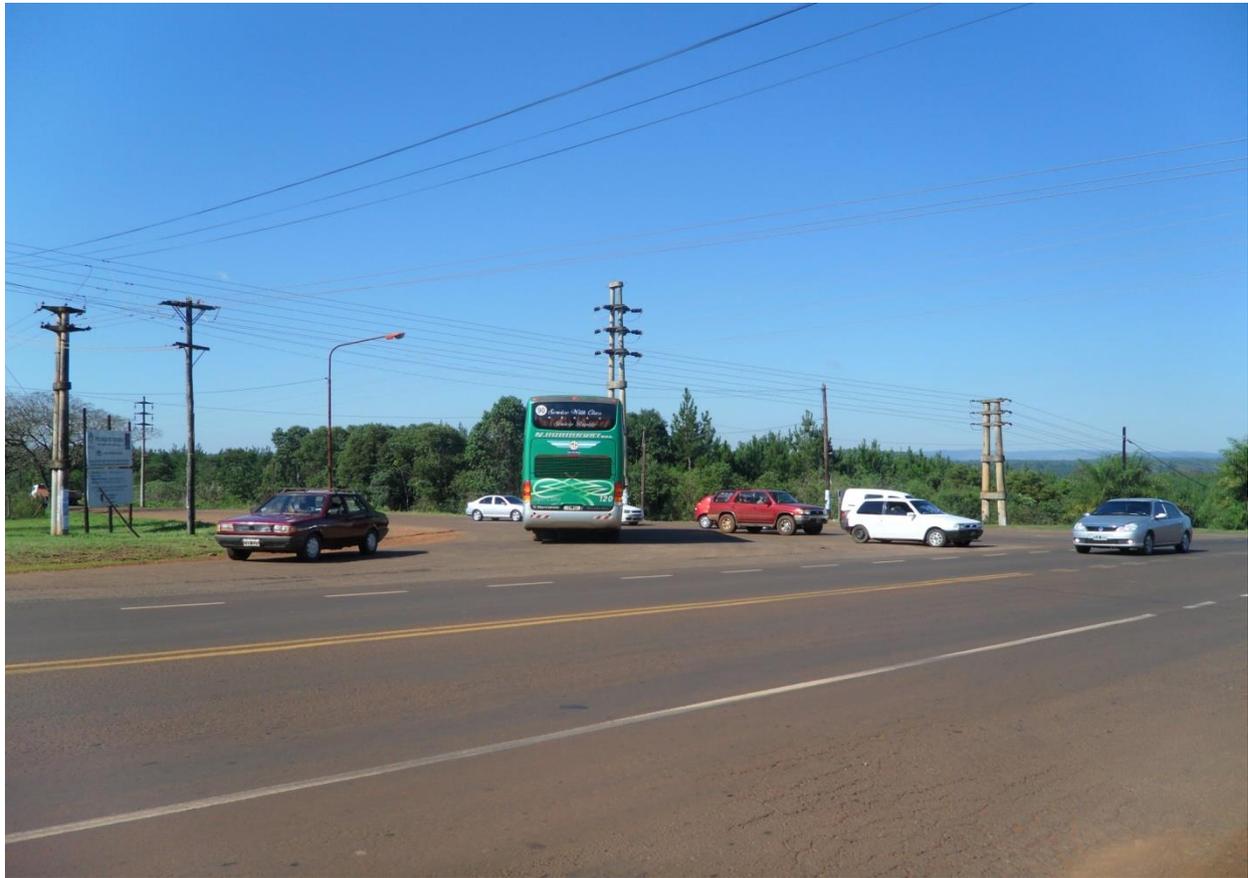
**FOTO N° 3.-**

- En la FOTO N° 3 se observa otra variante de lo comentado, cuando en la fila de los vehículos que esperaban no se producía el lugar físico necesario para el giro, se optaba por circular por la zona en que debería hacerlo el que quería avanzar desde la Avda. Fundador hacia el norte, es decir lo que en una Intersección Rotatoria sería “de contramano” por una rama de ingreso al Corredor. En la acción, el Transporte de Pasajeros tuvo que realizar una arriesgada maniobra para no colisionar de frente con el vehículo menor (color bordó) que realizaba, como corresponde, la maniobra señalada.

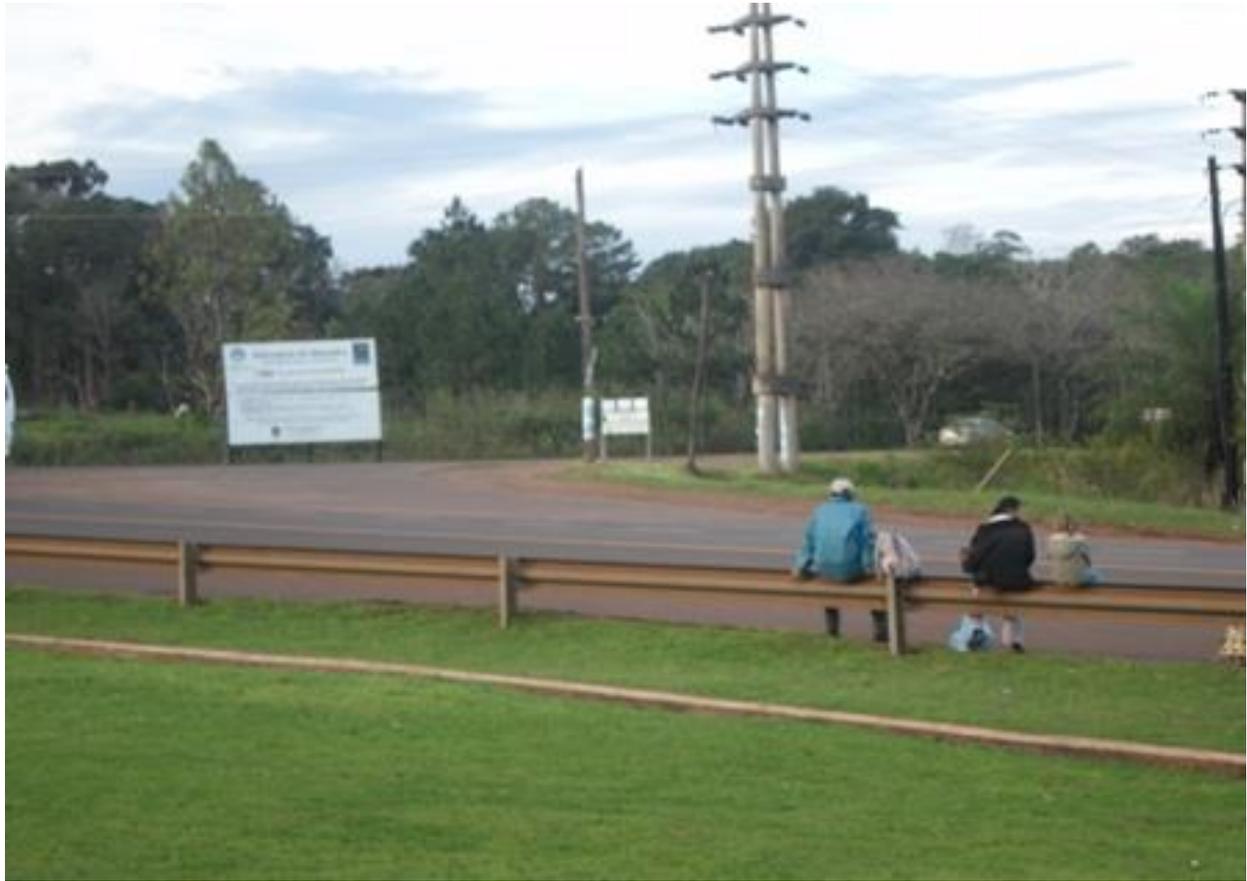
**FOTO N° 7.-**

- Otra particularidad altamente comprometida para la seguridad consistía en lo observado en la FOTO N° 7. Una familia completa compuesta por los padres, un bebé en brazos y una niña de corta edad esperaban al ómnibus sentados sobre las barandas metálicas. La situación de inseguridad se completaba luego con el estacionamiento del micro al borde del pavimento de la Ruta Nacional N° 12 para poder trasportarlos.

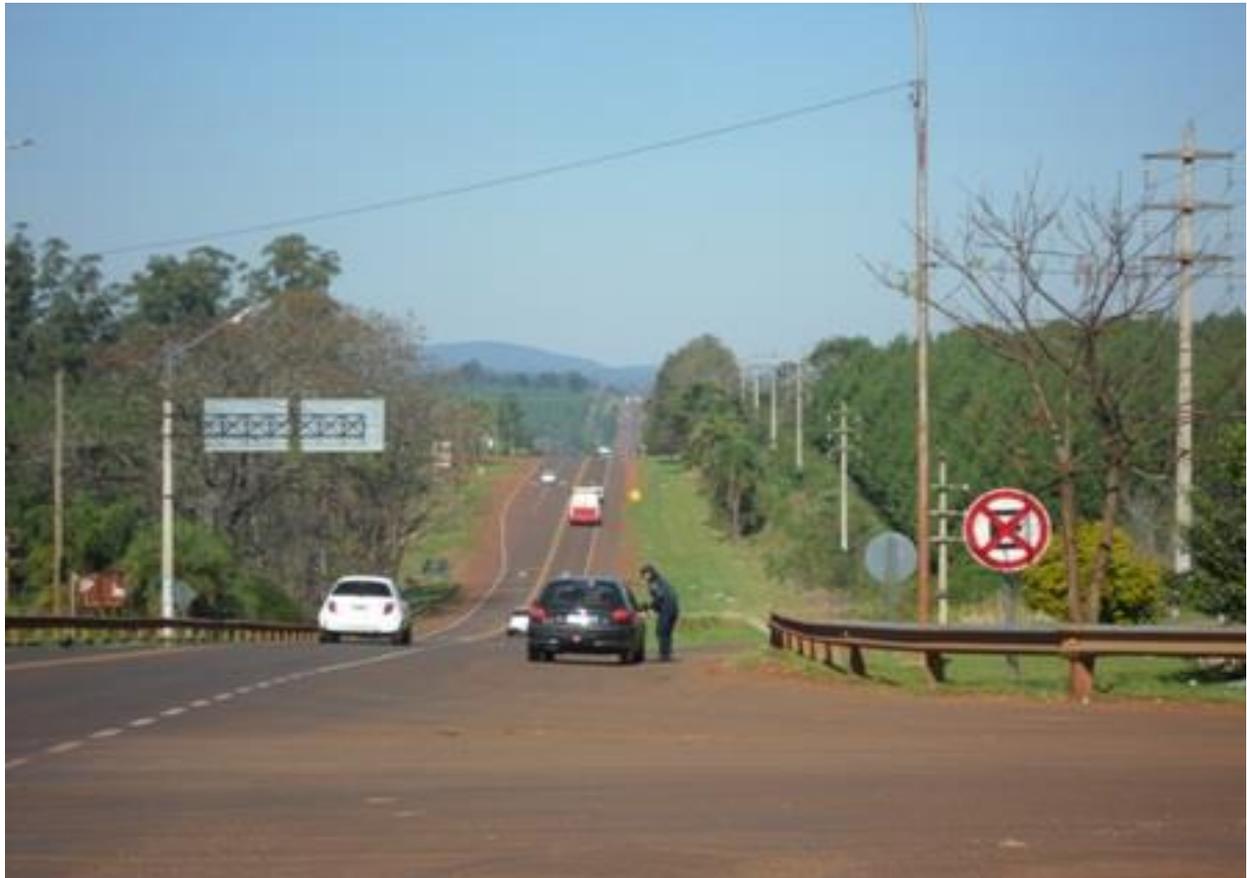
**FOTO N° 8.-**

Una alternativa de uso muy común de éste sector de la Intersección por parte de algunos peatones, consistía en la espera de que algún vehículo estacione y poder así acceder al mismo para ser trasladados como lo

documenta la FOTO N° 8. En ésta gráfica se observa también claramente la Señal Vertical R.9 “NO ESTACIONAR NI DETENERSE”.

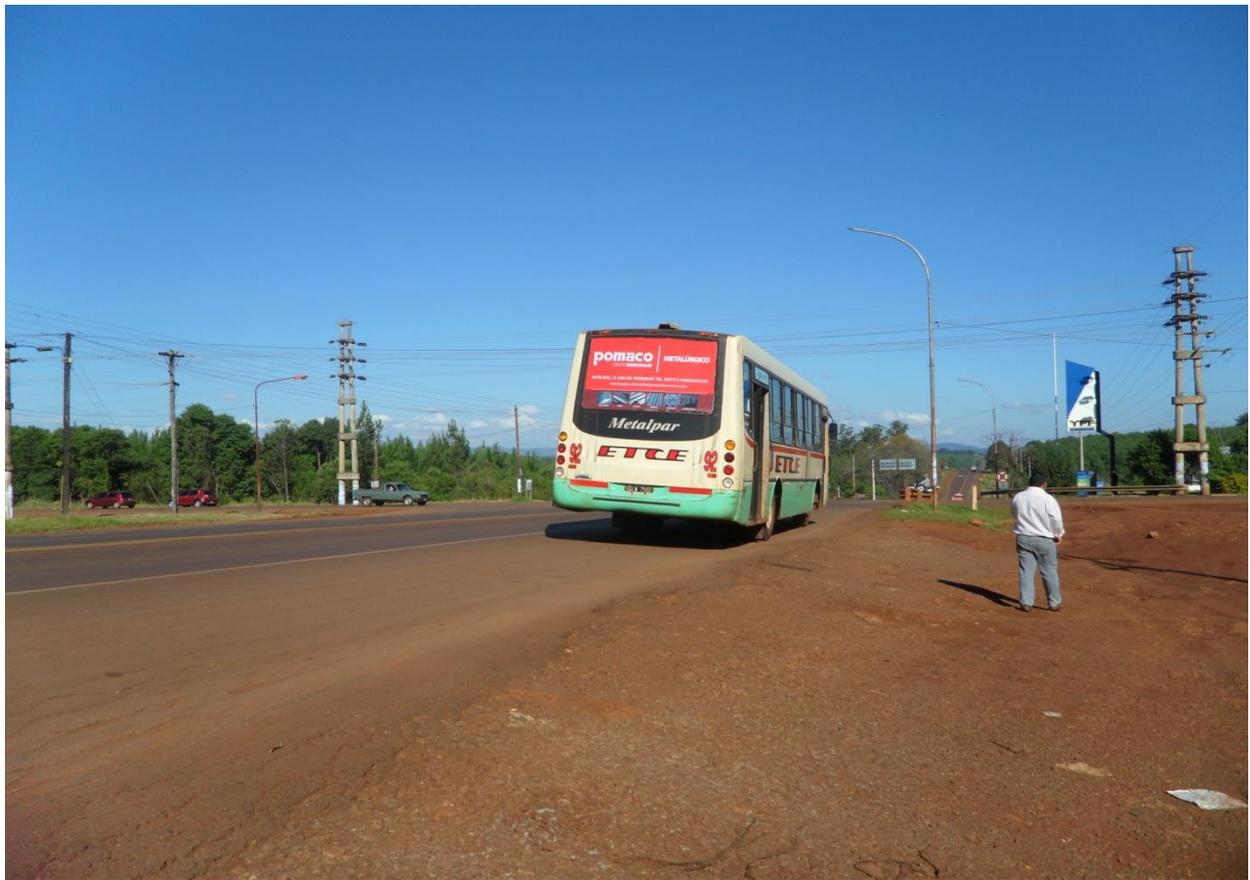
**FOTO N° 10.-**

- Como última alternativa a las posibilidades de Estacionamiento se presenta la FOTO N° 10. Ubicada sobre la banquina pavimentada del acceso a la Intersección sobre el Corredor Nacional en Sentido Descendente, constituyéndose tal vez en el más comprometido de todos si se tiene en cuenta lo comentado anteriormente en lo relativo a la falta de visibilidad del conductor que se acerca a la Intersección utilizando ésta alternativa.

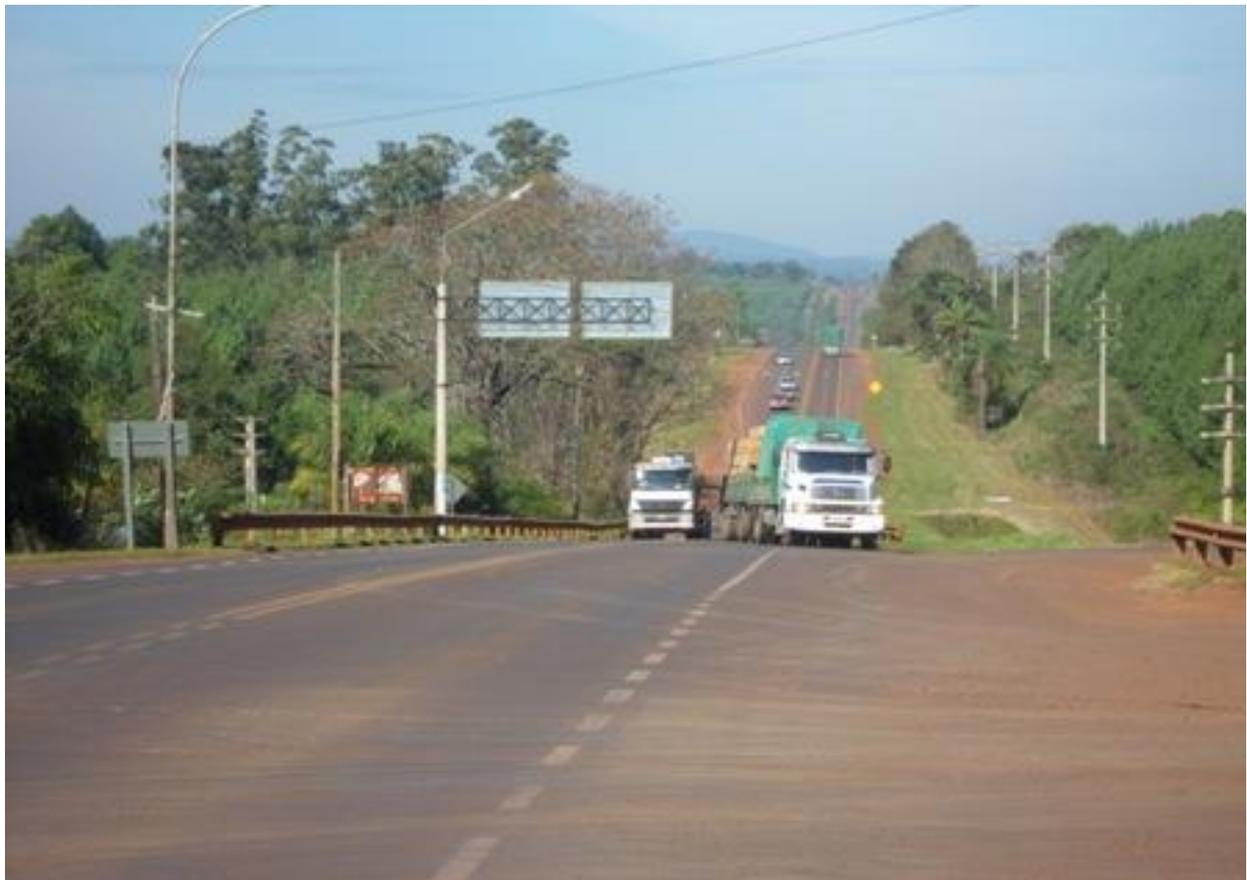
**FOTO N° 11.-**

- Bajo éste análisis la posibilidad del “Giro a la Izquierda” que se planteaba en sentido Ascendente (sur-norte) sobre el Corredor Nacional para poder acceder a la Estación de Servicios, a escasos 80 metros de la Intersección, debía replantearse. La FOTO N° 11 documenta esta acción.

Esta posibilidad de acceso y/o egreso a la Estación de Servicios únicamente debería funcionar con la eventualidad del “Giro a la Derecha”, vale decir, ingreso a la misma de aquellos vehículos que circulan por la Ruta Nacional en sentido Descendente (norte-sur) y egreso de la misma para los que salen y retoman el mismo sentido Descendente (norte-sur).

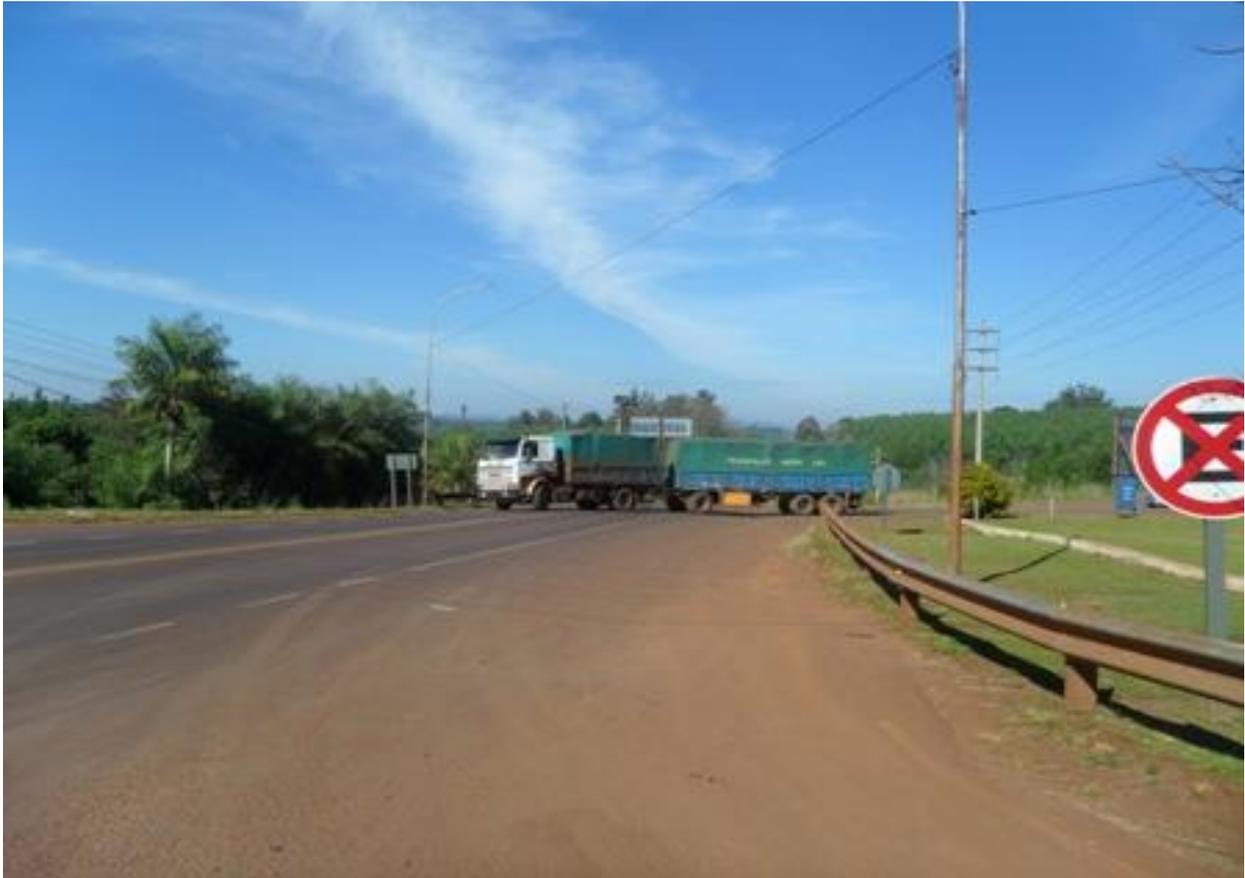
**FOTO Nº 12.-**

- La otra acción de “Giro a la Izquierda” que debía ser restringida tenía que ver con la salida de dicho emprendimiento comercial por el mismo lugar y querer retomar el sentido Ascendente anteriormente descrito, ver FOTO N° 12.

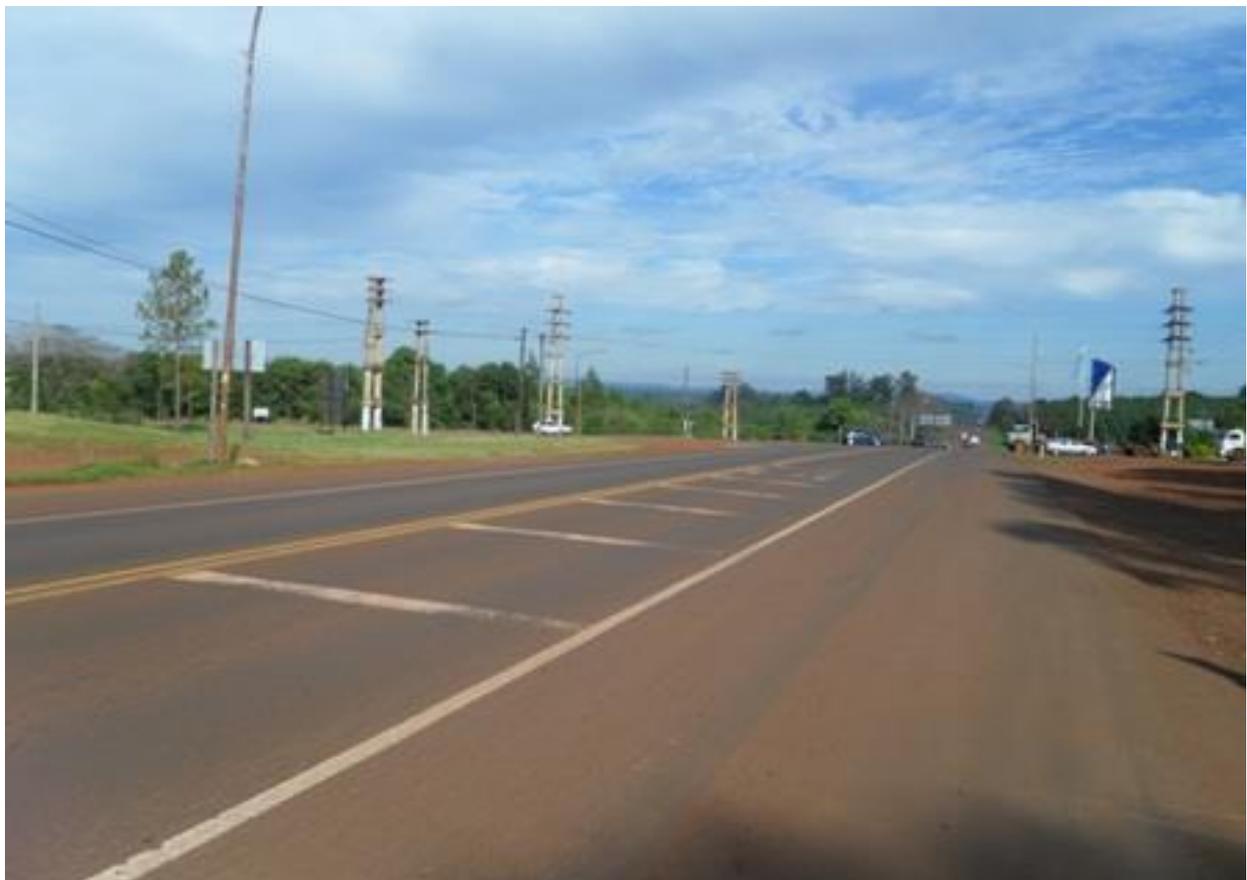
### **FOTO N° 14.-**

Para el esquema de Bandas Óptico Sonoras que también aparece en ésta Sección, se consideraron válidos los mismos comentarios realizados anteriormente. Ver FOTO N° 14.
