PRE-XVII CONGRESO ARGENTINO  
de Vialidad y Tránsito

# Soluciones para tratar el ahuellamiento: alternativas y casos de estudio

*Ing. Mario Jair  
Comisión Permanente del Asfalto*

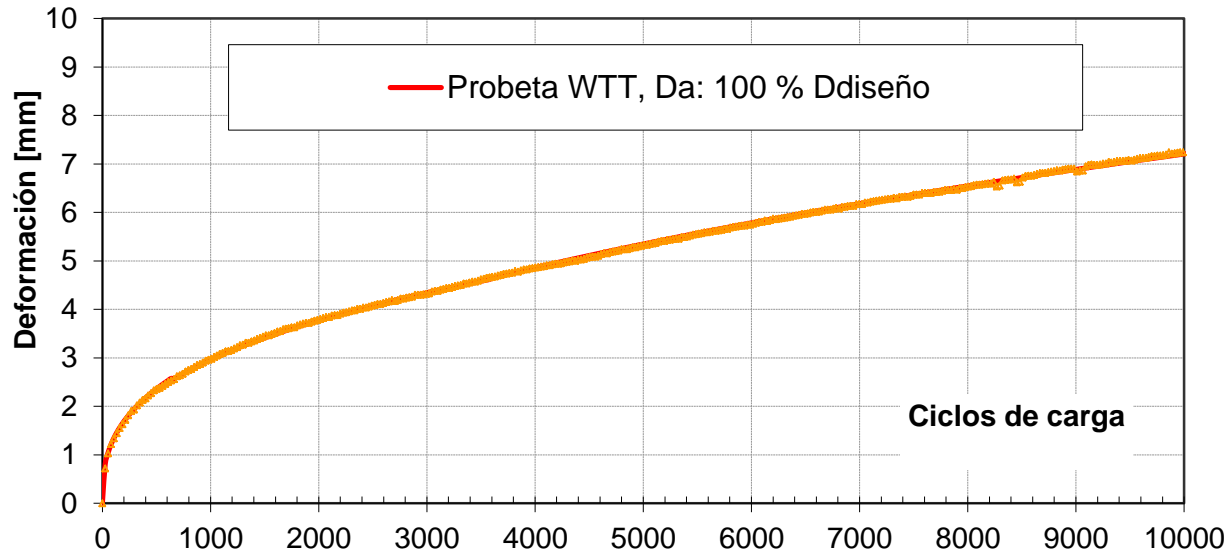
## ■ Caso 1 (cont.): Evaluación WTT (EN 12697:22 vs. BS 598)

### Parámetros de Ahuellamiento de la línea de tendencia del promedio

10000 ciclos		5000 ciclos	
	Profundidad huella (mm)	4,26	<b>7,21</b>	3,44
PRD <sub>10000</sub> [%]	8,52	14,41		
WTS <sub>10000</sub> [mm/10 <sup>3</sup> ciclos]	0,164	0,372		
Estabilidad Dinámica	12165	<b>5381</b>

- Caso 1 (2013)
  - Mezcla CAC S19 con ligante AC 30
  - Estabilidades >14!!!
  - Vacíos <3% a pesar de % bajos de ligante (4,5%)
  - Aspecto exudación en superficie! A pesar del bajo contenido de asfalto
  - Primer sospechoso...**EL ASFALTO!!!!**

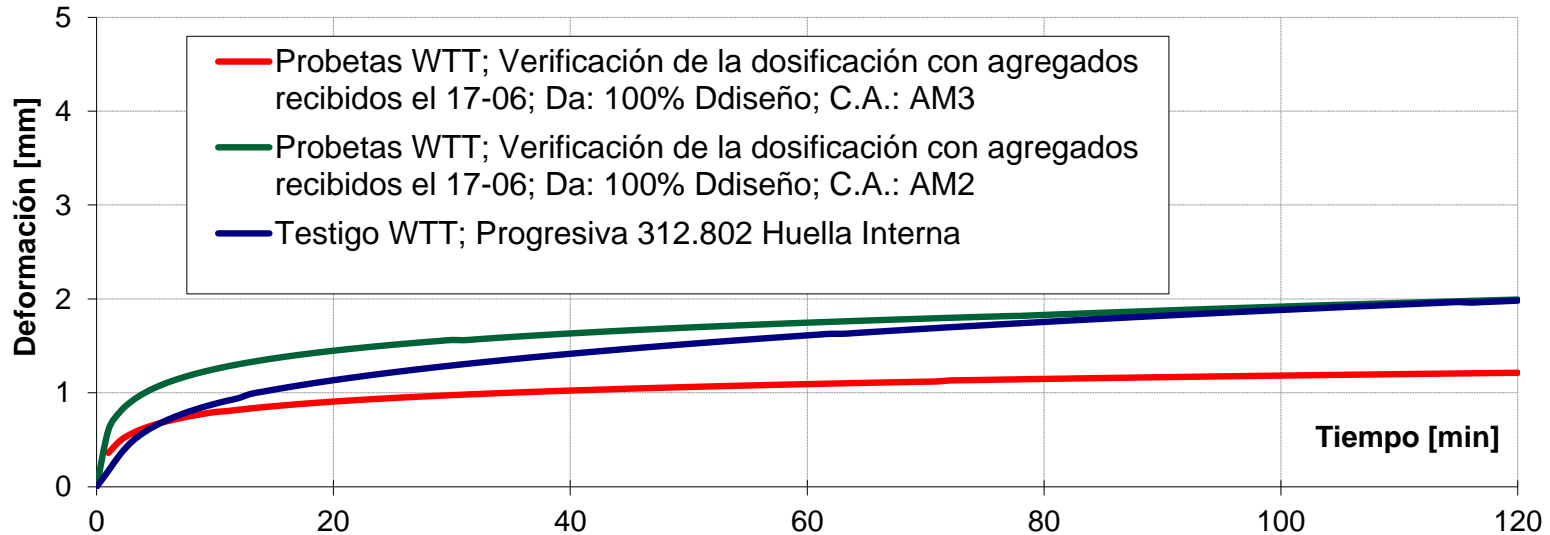
## ■ Caso 2 (cont.): comparativa BS 598

**Valores de referencia:  
42 pasadas,  
2hs ensayo, carga 520N, 60°C**

**Parámetros de Ahuellamiento de la línea de  
tendencia del promedio (120min)**

AM3	AM2	Testigo con AM3
<b>Profundidad huella (mm)</b>	1,21	1,99	1,98
<b>Velocidad deformación</b>	0,0015	0,0029	0,004
<b>Estabilidad dinámica (&gt;8000)</b>	28769	14385	10500

validación de comportamiento por ambos métodos y correlación probetas de laboratorio vs. testigos.

Adicionalmente comprobar la baja sensibilidad de la mezcla al cambio de ligante y por consiguiente la posibilidad de optimizar la solución con el uso de AM2.

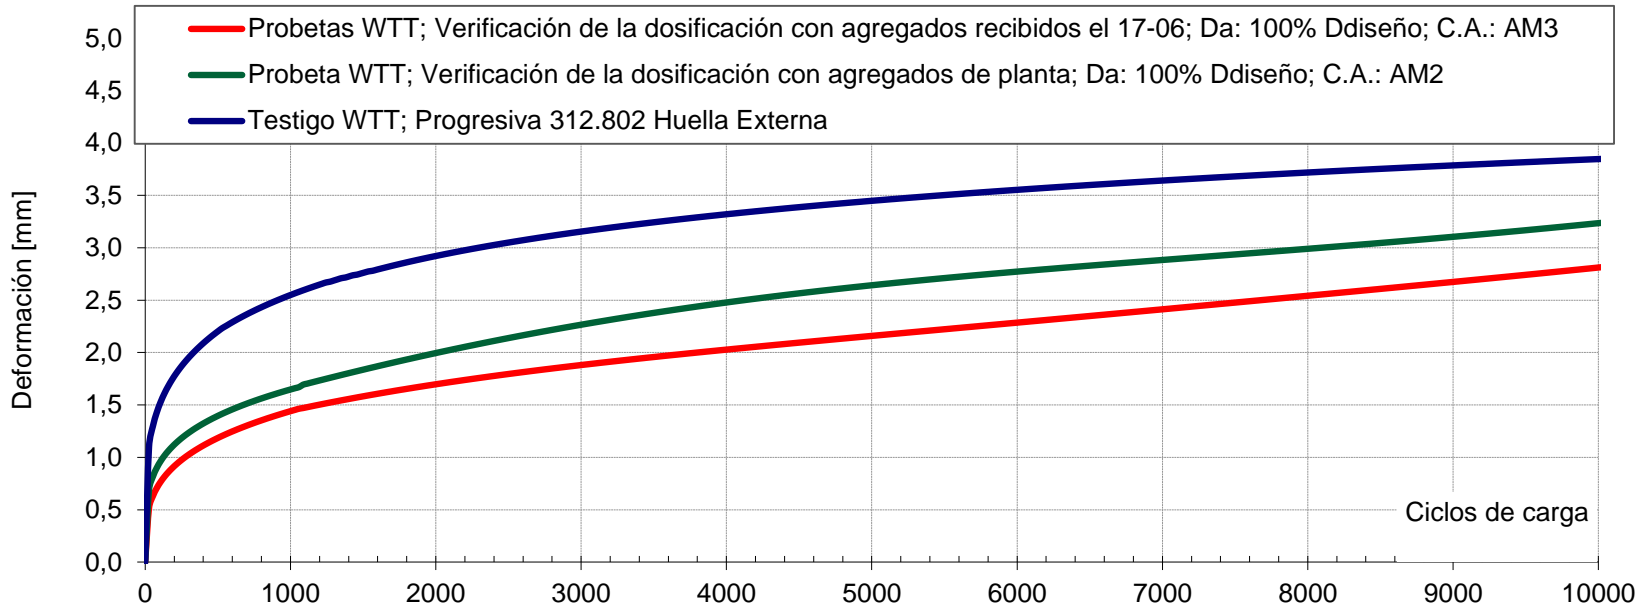
## ■ Caso 2 (cont.): comparativa EN 12697:22

**Valores de referencia:  
60 ciclos (26,5/min),  
6hs ensayo, carga 705N, 60°C**

**Parámetros de Ahuellamiento de la línea de tendencia del promedio (10000 ciclos)**

AM3	AM2	Testigo con AM3 HE
Prof. Huella $D_{10000}$ (mm)	2,81	3,23	3,85
PRD <sub>10000</sub> [%]	5,62	6,47	7,69
Pend. Ahuellam. $WTS_{10000}$ [mm/10 <sup>3</sup> ciclos]	0,13	0,119	0,08

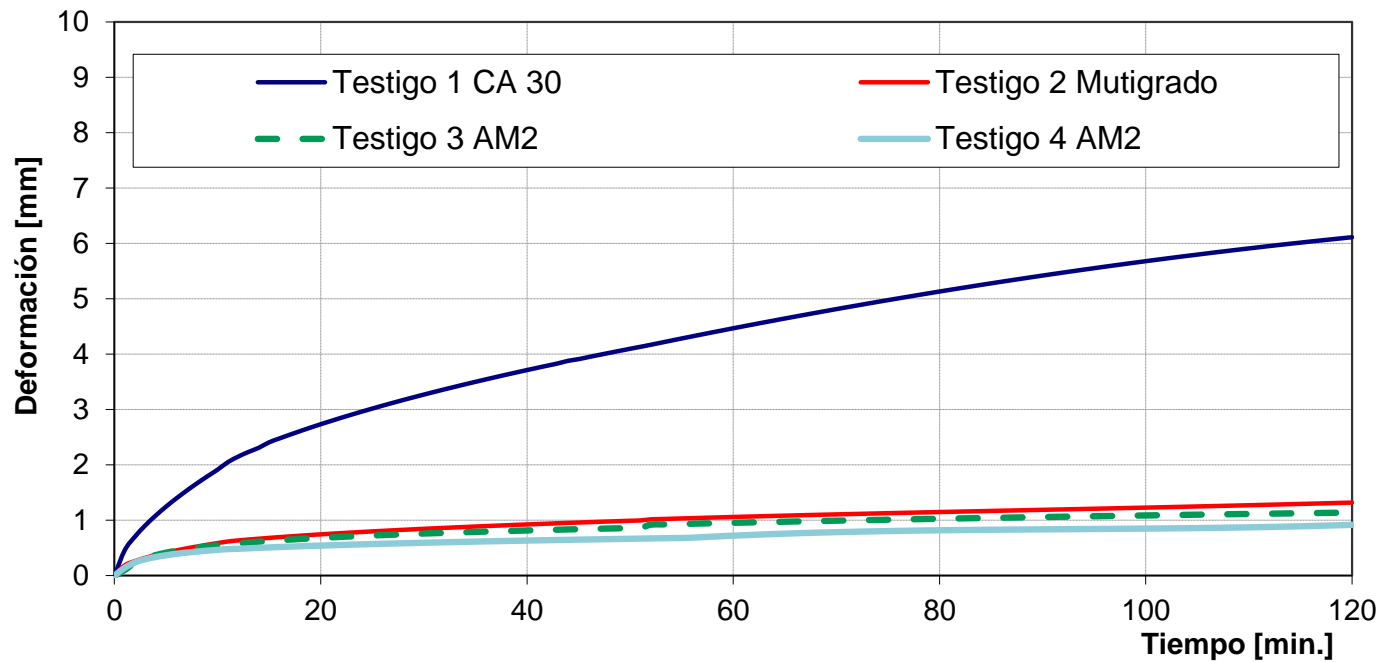
### ■ Caso 3 (cont.)

- Caso 3 (2009)
  - Mezcla CAC S19 con ligante CA 30 (alta deformabilidad)
  - Evaluación WTT (BS 598)
  - Análisis de sensibilidad por cambio a AM2 ó Multigrado debido a graves problemas de inestabilidad (microtextura del árido) **que fueron ya observados en el moldeo de probetas de WTT.**

Se comprobó la alta sensibilidad de la mezcla al cambio de ligante, adoptándose el uso de AM2 debido a la imposibilidad de mejorar la calidad del árido disponible.

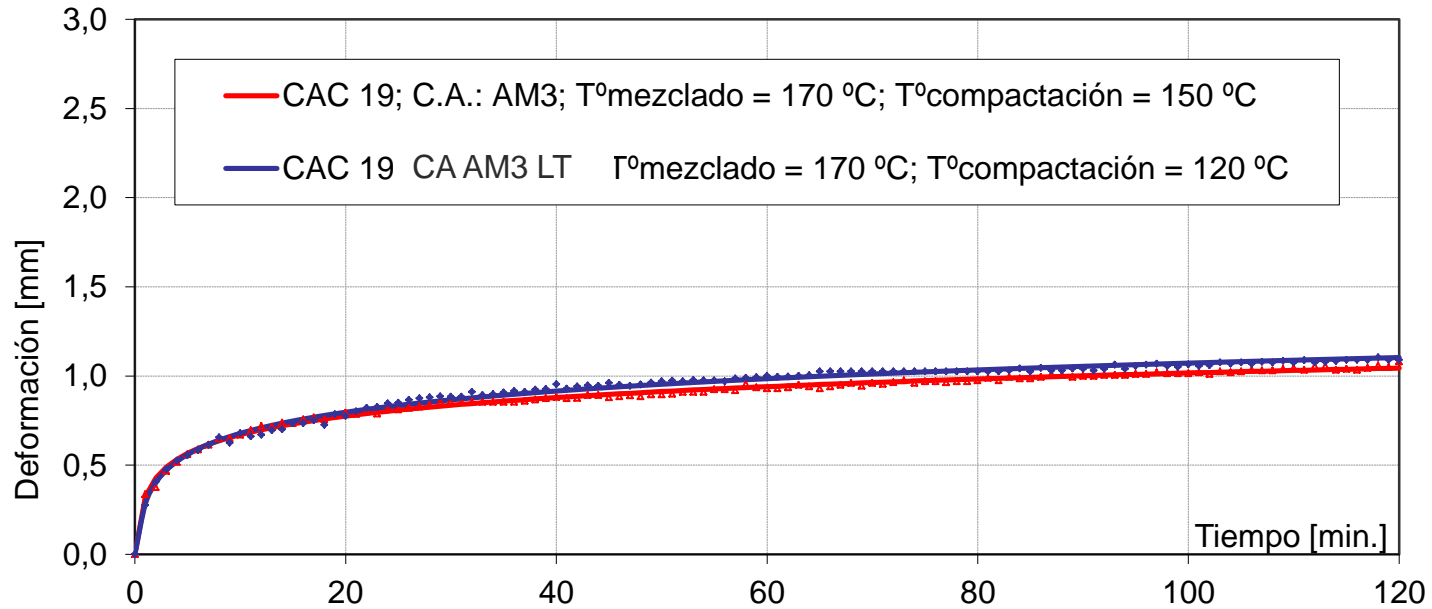
## ■ Caso 4 (cont.)

**Valores de referencia:**  
**42 pasadas,**  
**2hs ensayo, carga 520N, 60°C**

**Parámetros de Ahuellamiento de la línea  
de tendencia del promedio (120min)**

AM3	AM3 LT
Profundidad huella (mm)	1,1	1,2
Estabilidad dinámica (>8000)	31370	27558

Validación de la mezcla a las deformaciones permanentes comprobando la baja sensibilidad de la misma al cambio de ligante por el uso de AM3 LT vía WTT y Hamburgo.

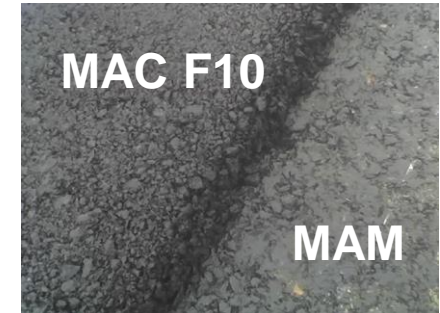
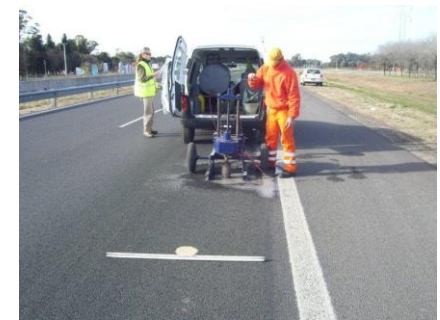
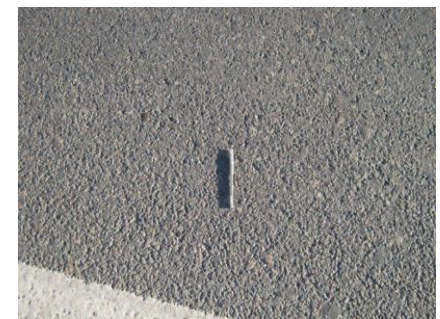
### ■ Caso 5 (cont.): WTT (BS) y macrotextura s/testigos (2012)

Capa	MAC F10+ 1ra capa de MAM			
Prog.	1,600	1,300	600	500
Profundidad de huella [mm]	0.91	0.85	0.73	0.83
Estabilidad dinámica [pasadas/mm]	21,232	16,591	22,500	17,027

Prog.	Carril I	Huella	Promedio textura [h; mm]
1,600	I	Izquierda	0.8
	II	Derecha	1.0
1,300	I	Izquierda	1.0
	II	Derecha	0.9
600	I	Izquierda	0.8
	II	Derecha	1.1
500	I	Izquierda	0.8
	II	Derecha	0.8

Validación del comportamiento de la solución tanto desde el punto de vista de las deformaciones como el de la esperada mejor contribución estructural
