ESTUDIO DEL TRÁNSITO EN LA AV. LIBERTADOR OESTE DE LA CIUDAD DE SAN JUAN

Facultad de Ingeniería. Escuela de Ingeniería de Caminos de Montaña.

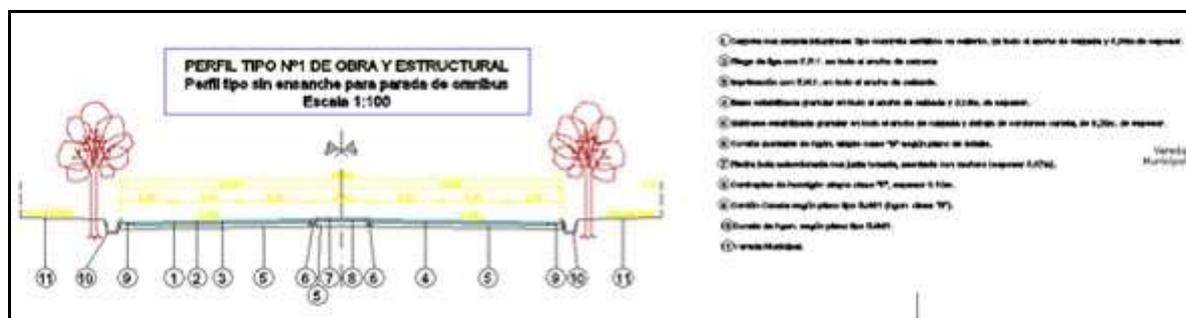
Figura N° 4: Perfil de obra de la sección comprendida entre Urquiza y Fray J.S.M. de Oro

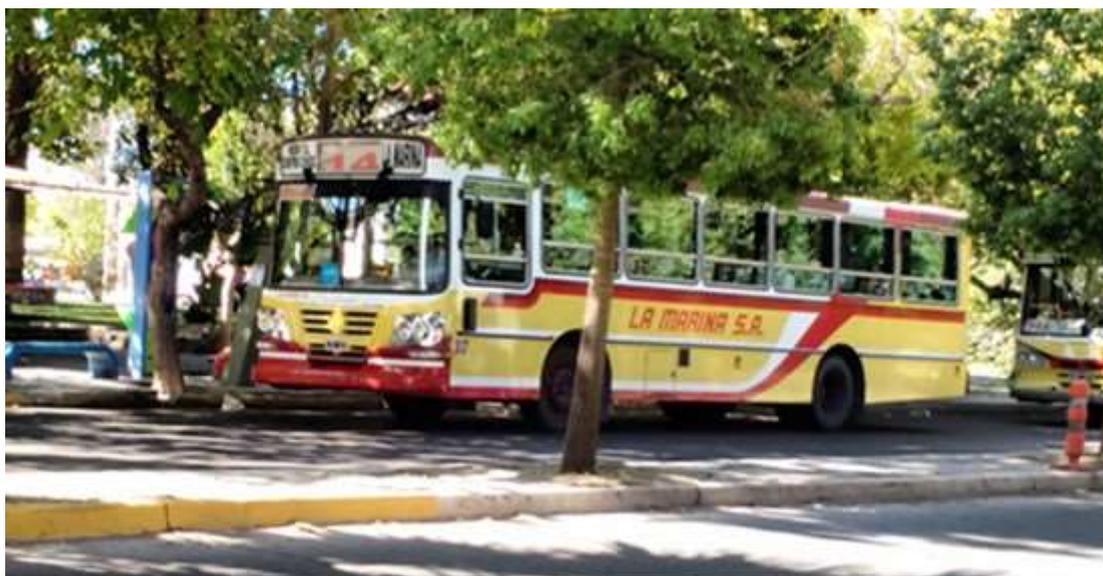
Figura N° 7: Parada de colectivos, medición de tiempos de detención y cola

En las paradas de colectivos se midió la localización, que es la distancia desde la línea de detención del tramo a la línea de detención del colectivo. Generalmente la línea de detención del colectivo no estaba marcada, como tampoco la longitud reservada para la detención de los colectivos. En estos casos se adoptó como línea de detención un promedio aproximado del punto donde se detenían los colectivos, producto de la observación visual de un operador. La longitud de detención se adoptó en función del máximo número de colectivos que se registraron detenidos simultáneamente, sumando la longitud adoptada para este tipo de vehículo más tres pies por unidad, de acuerdo a la separación aproximada que se observó entre los colectivos detenidos. A fin de que los colectivos ingresen a la parada, se prevé una distancia adicional a la de acumulación de ómnibus, donde no se debe permitir el estacionamiento, aunque a veces esto no se respeta en la práctica. En ocasiones se detectaron vehículos estacionados sobre la misma parada, situación que provocaba que los micros se detuvieran en doble fila. Otras veces el colectivo se detenía muy alejado del borde de la vereda, pudiendo hacerlo más cerca.

El tiempo de detención de cada colectivo, para descargar y/o cargar pasajeros, se midió junto con los censos de volumen y composición. También se registraron los colectivos vinculados a esa parada, pero que no se detenían por no tener pasajeros para descargar o recoger.

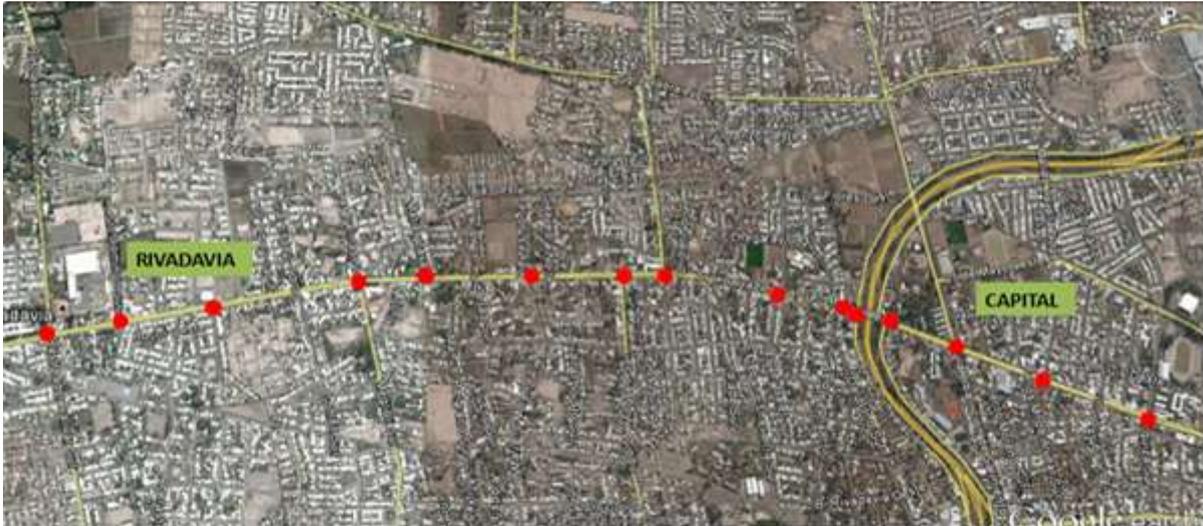
Figura N° 8: Intersecciones censadas

Las intersecciones censadas fueron:

- Urquiza
- Matías Zavalla
- Paula Albarracín de Sarmiento
- Lateral Este Av. Circunvalación
- Lateral Oeste Av. Circunvalación
- Del Bono - Mansilla
- Roger Balet
- Fray Justo Santa María de Oro
- Hipólito Yrigoyen
- Mariano Moreno - Vieytes
- Manuel Zavalla
- Meglioli
- Boulogne Sur Mer
- Santo Domingo
- Rastreador Calívar

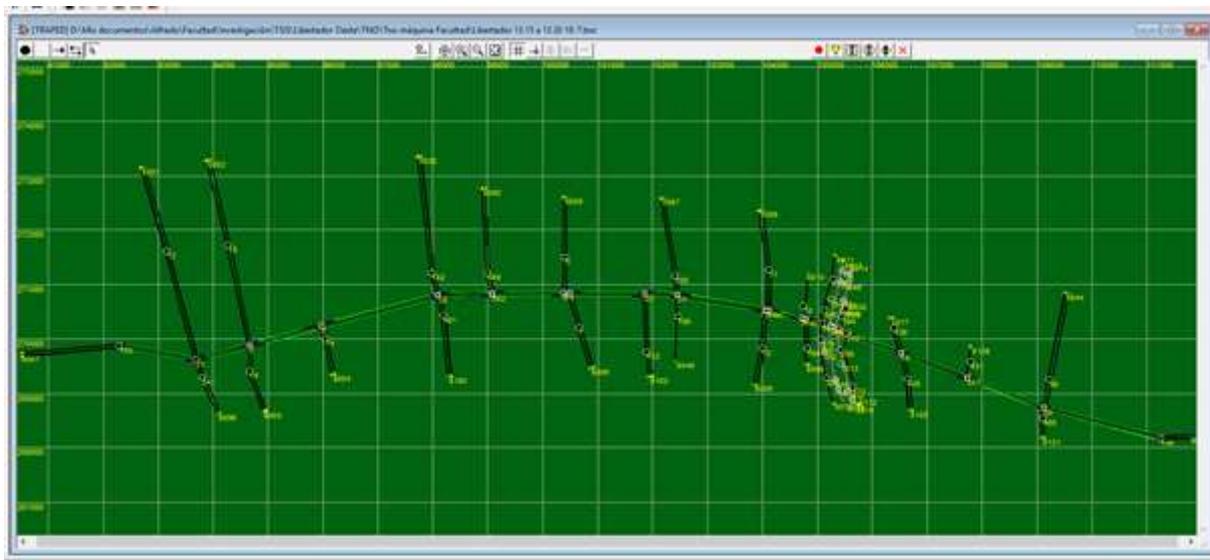
Figura N°11: Esquema de las vías estudiadas

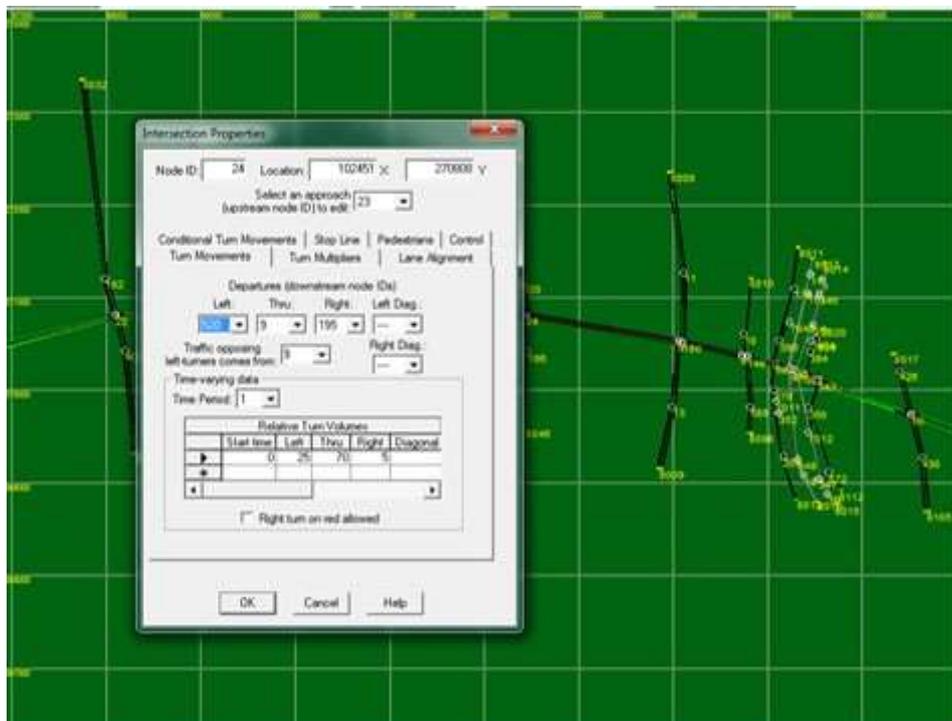
Figura N°12: Carga de porcentajes de giro para una intersección

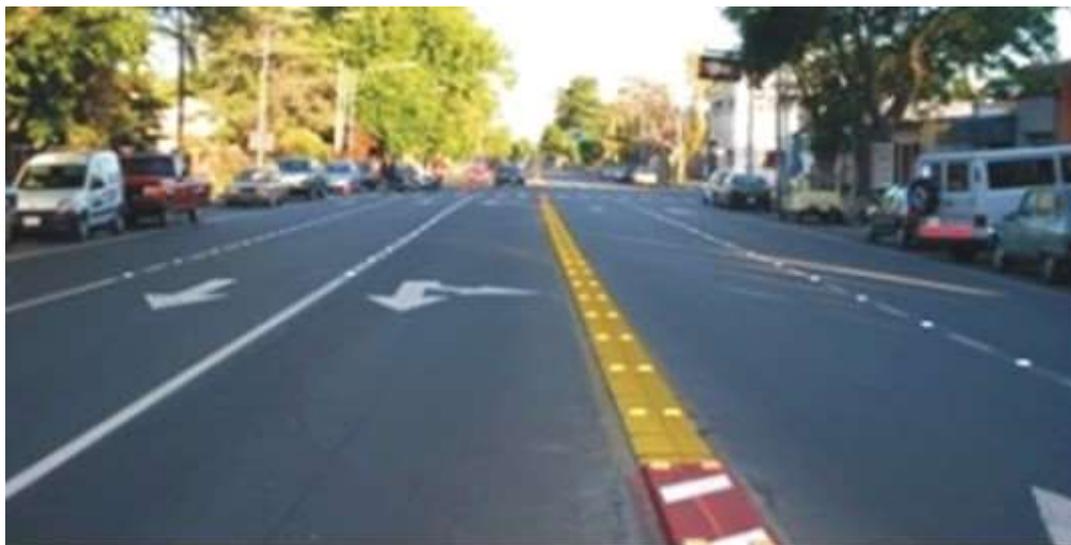
Figura N°13: Av. Libertador entre Rastreador Calívar y S.M. de Oro

La modificación más reciente del corredor se realizó entre Rastreador Calívar y Fray Justo Santa María de Oro; consistió en un ensanche de la calzada, colocando tres carriles hacia el oeste, ya que es el sentido con mayor concentración de tránsito, y manteniendo dos

carriles hacia el este (si bien el tránsito a lo largo del día es similar en ambos sentidos, en las horas pico está más concentrado hacia el oeste). El cantero central se redujo a un pequeño veredín montable y está permitido estacionar. En esta sección se observan los mejores resultados para las horas laborables. No obstante, hay aspectos para mejorar en lo relativo a los cruces peatonales. Por otra parte, si bien no se hicieron mediciones los días feriados, se observaron congestiones importantes en el tránsito hacia el este (dos carriles) en la tarde – noche de los días feriados.

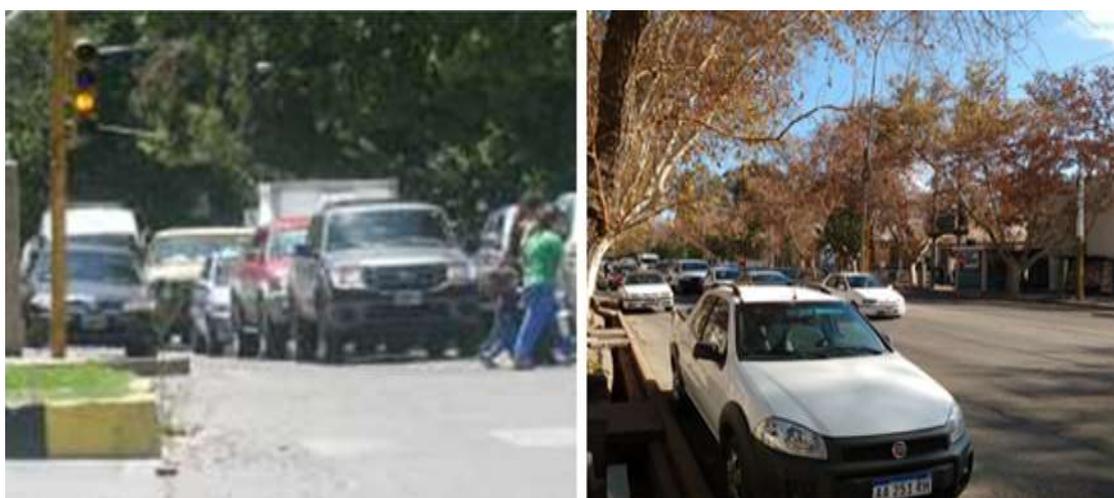
Figura N°14: Congestión en Libertador

Hacia el este de Fray Justo Santa María de Oro se produce la situación más conflictiva en la intersección con Calle Del Bono, con importantes colas. Desde ahí hasta Urquiza, la arteria sigue muy cargada, con importantes colas en los semáforos. Las detenciones en doble fila producen congestiones significativas.

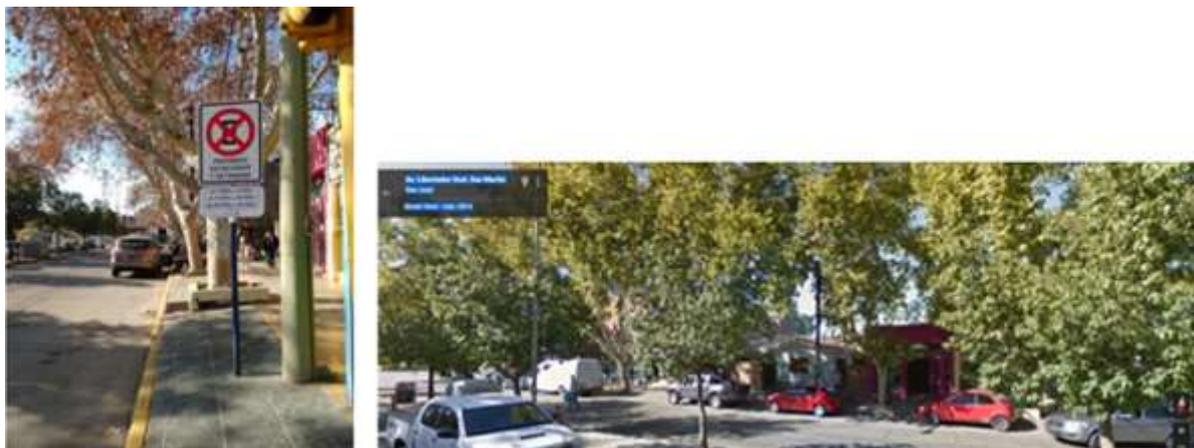
Figura N°15: Vehículos estacionados en zona prohibida

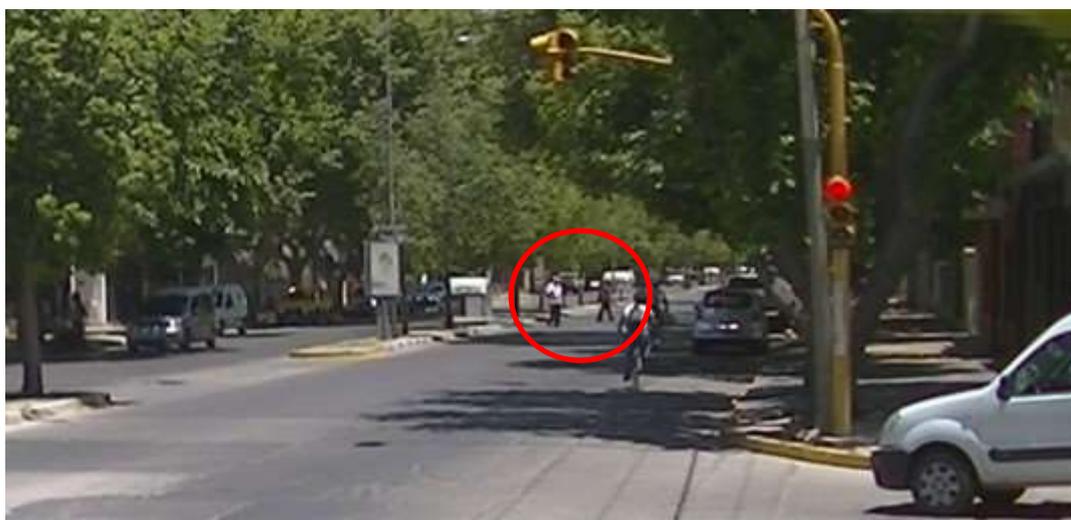
Figura N° 16: Peatones cruzando fuera de la zona peatonal

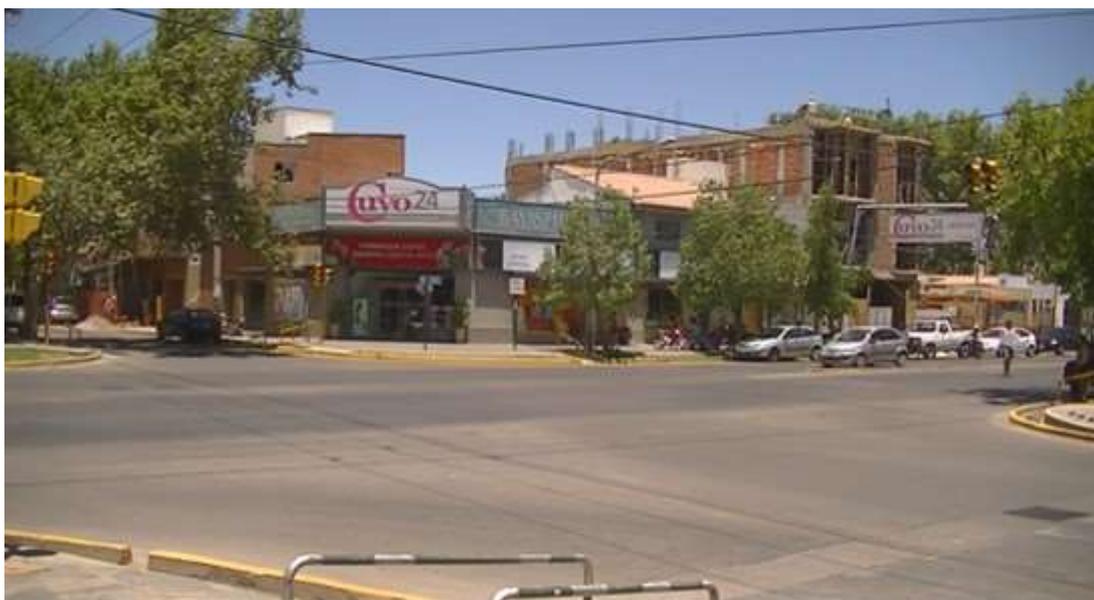
Figura N° 17: Escasa demarcación de sendas peatonales y líneas de detención

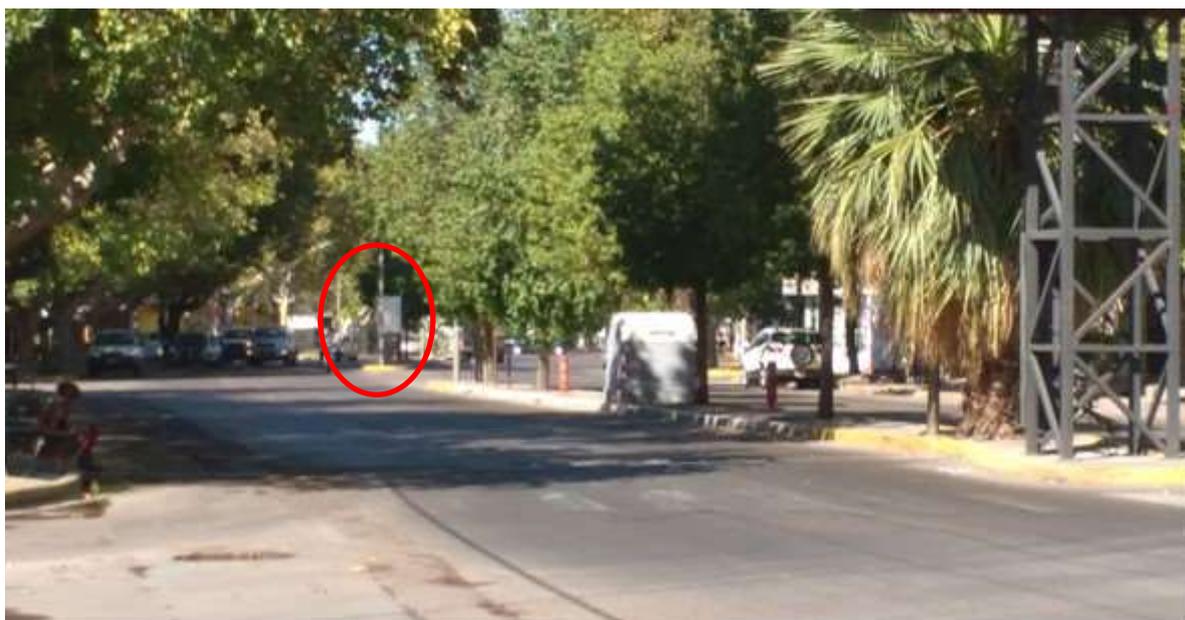
Figura N° 18: Visibilidad insuficiente

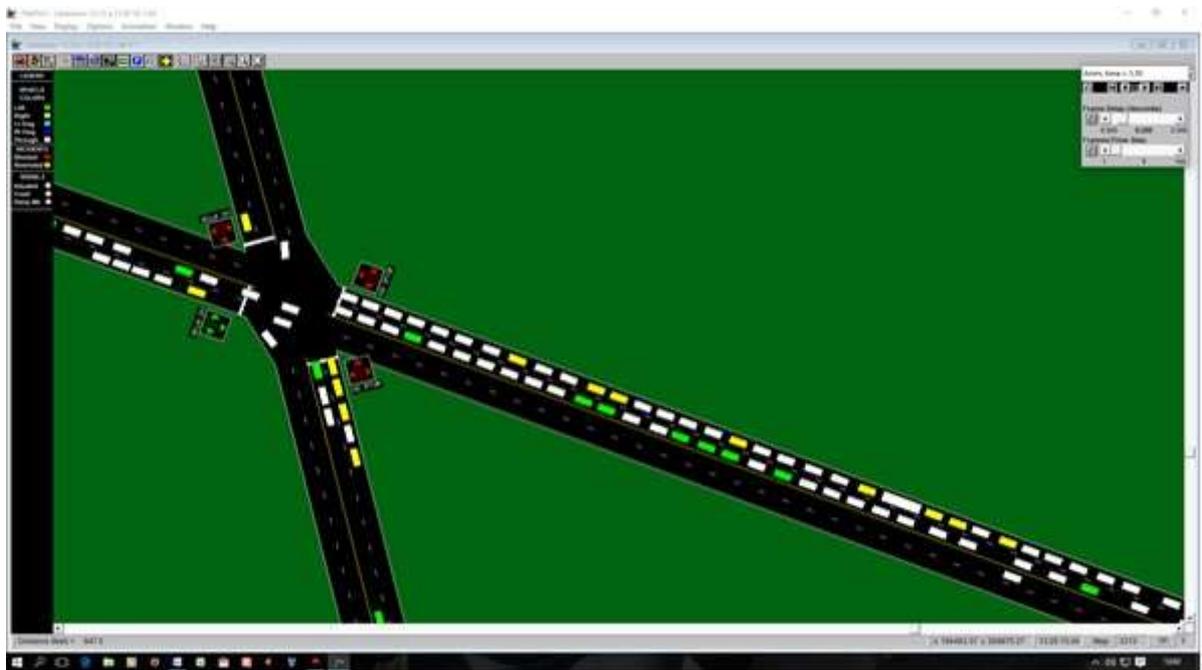
Figuras N° 19: Intersección relevada en Av. Libertador y Av. Paula A. Sarmiento

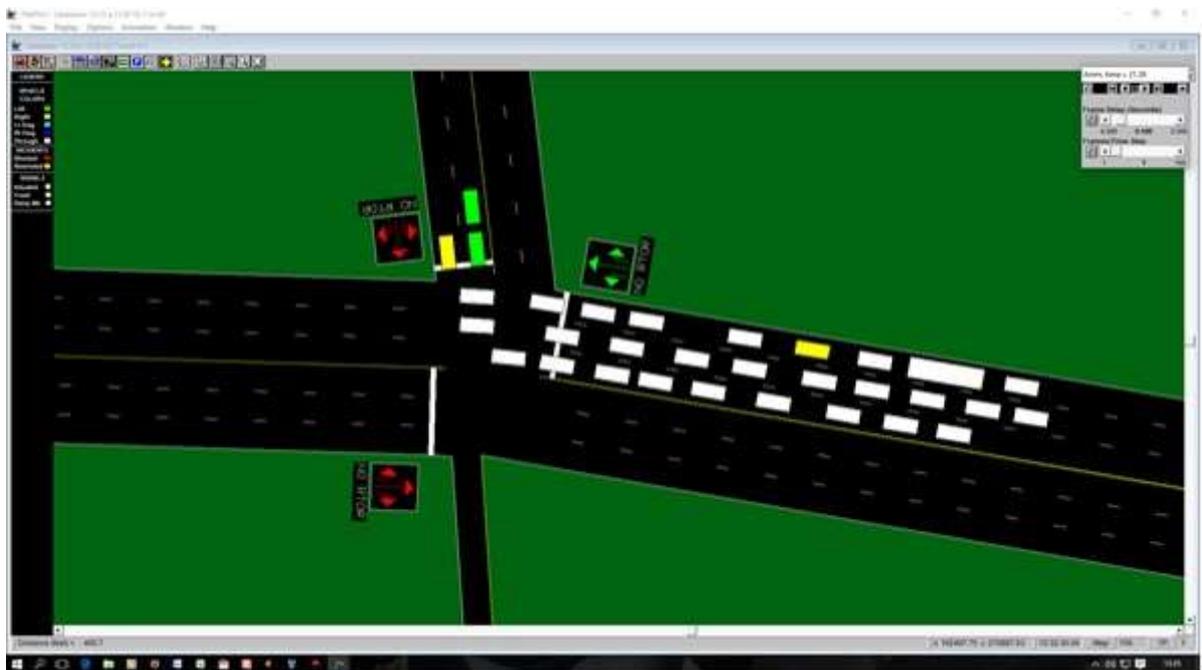
Figuras N° 20: Av. Libertador y Av. Paula A. Sarmiento mejorada

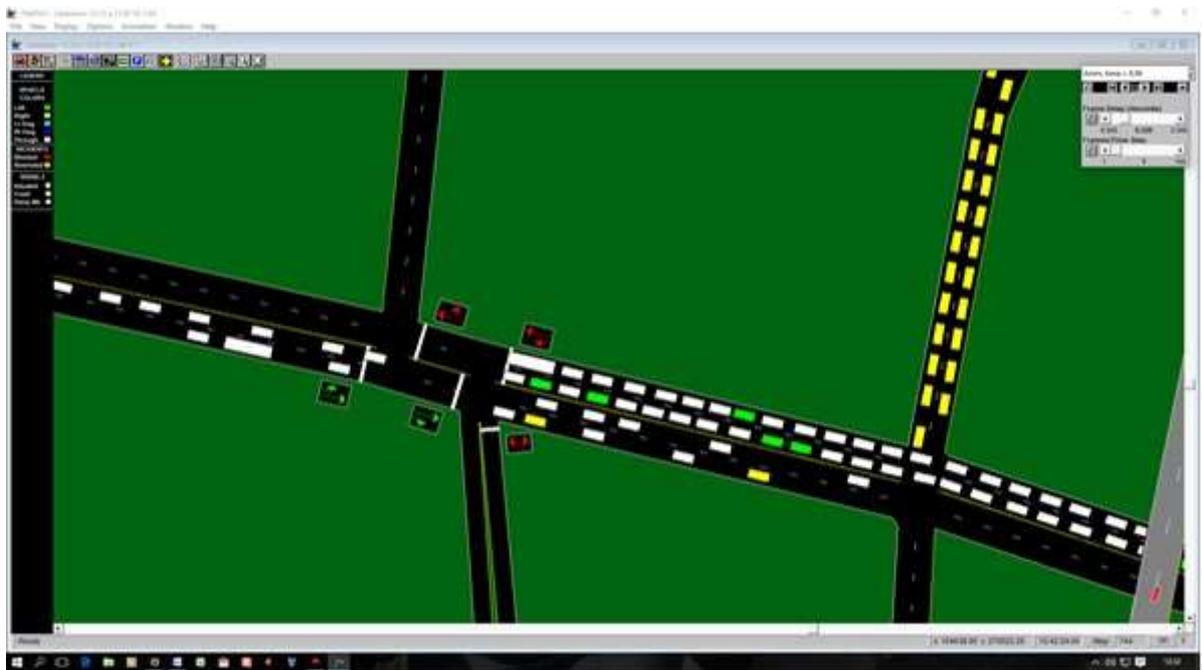
Figuras N° 21: Intersección relevada en Av. Libertador y Del Bono

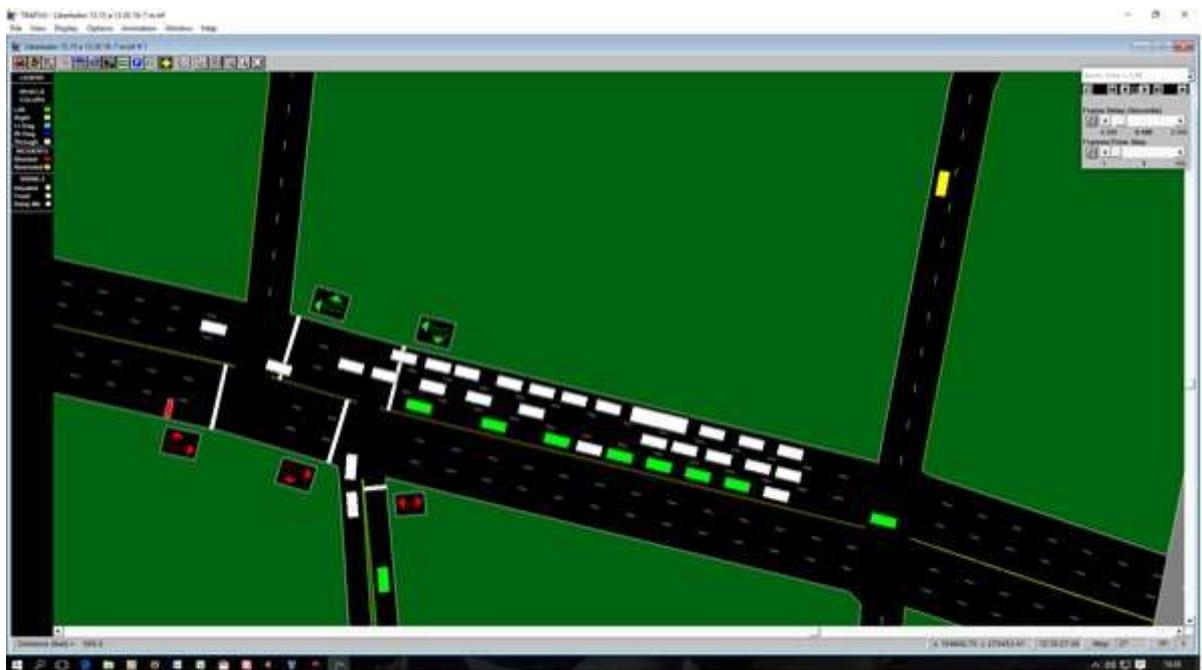
Figuras N° 22: Av. Libertador y del Bono mejorada

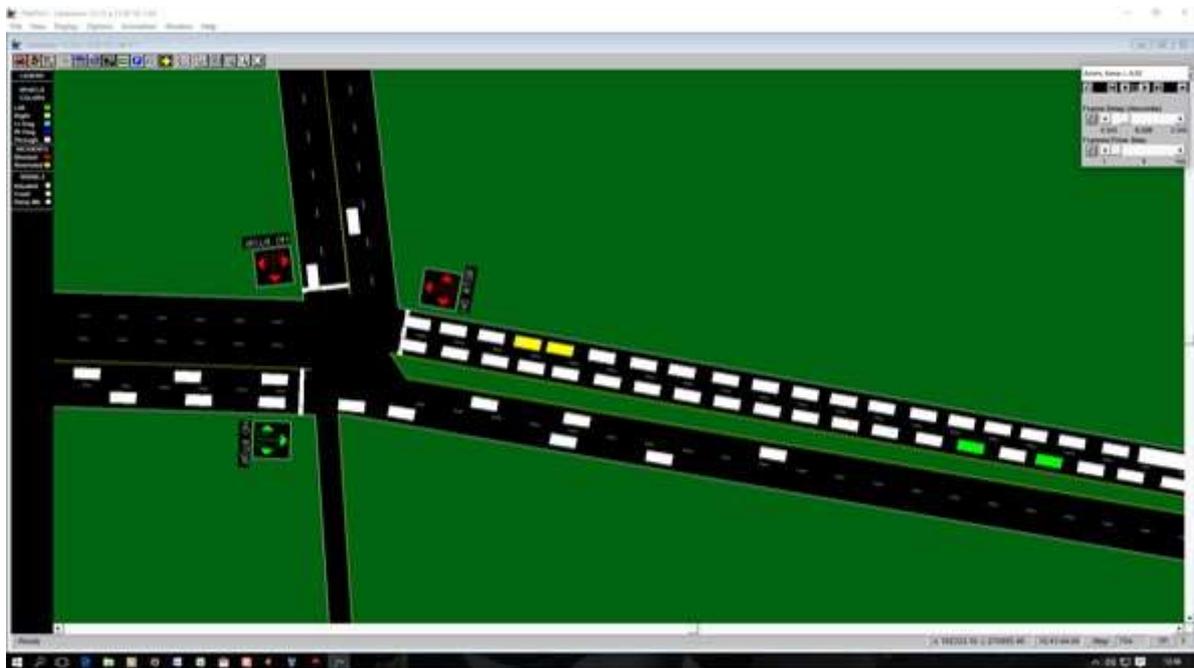
Figuras N° 23: Intersección relevada en Av. Libertador y Fray Justo Santa María de Oro

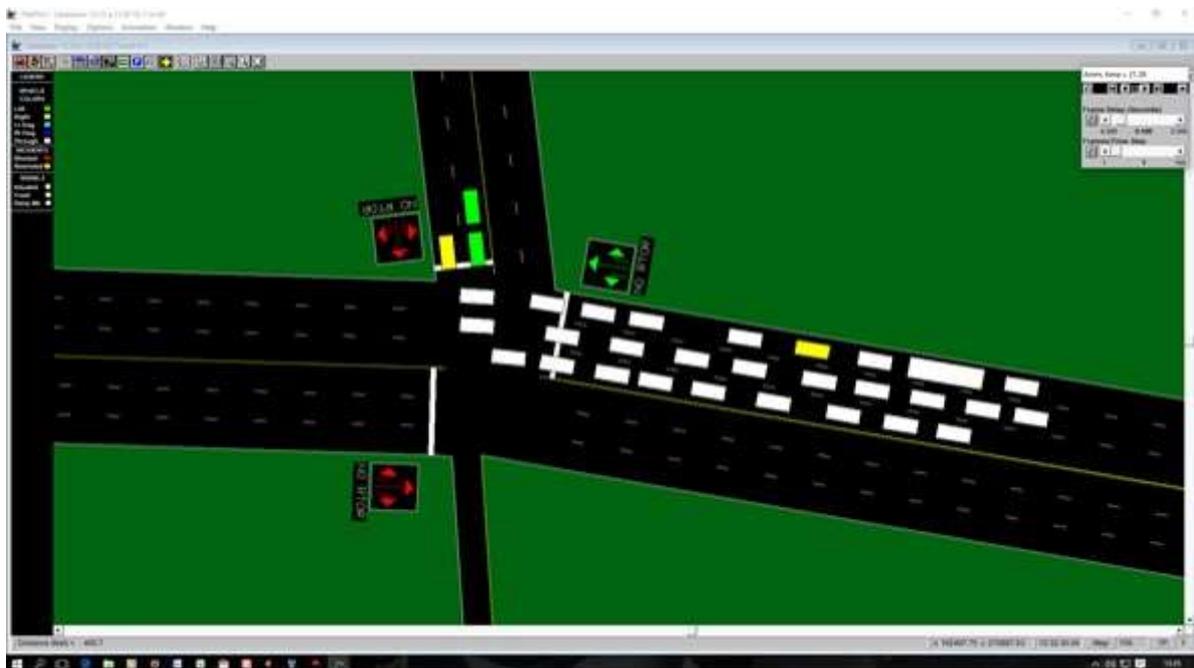
Figuras N° 24: Av. Libertador y Fray Justo Santa María de Oro mejorada

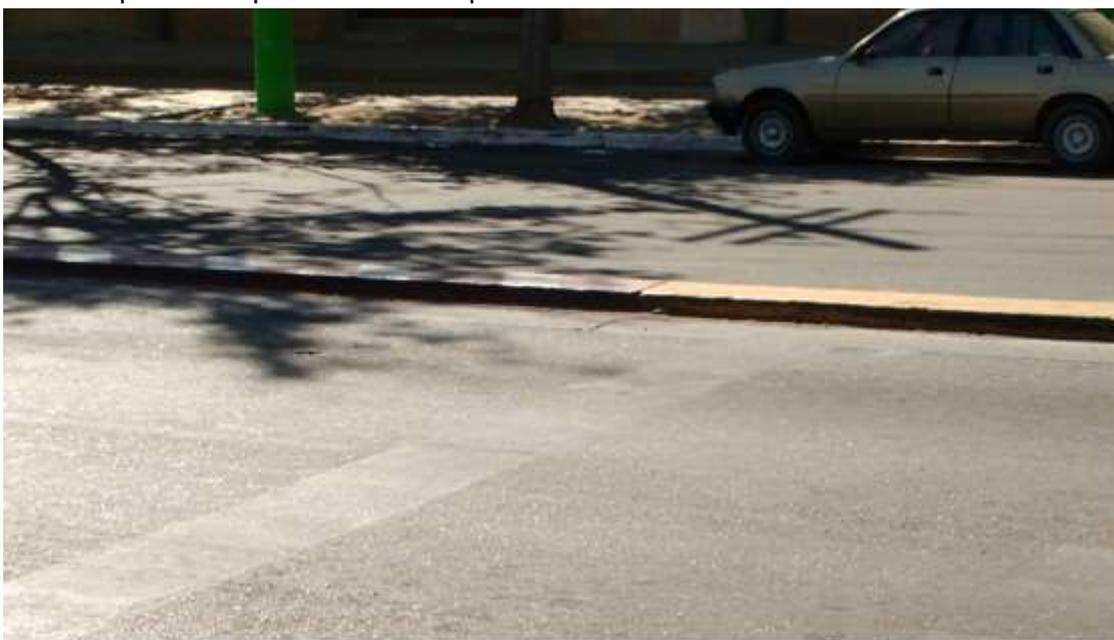
Figura N° 25: Cordones no montables

Por otra parte, se considera preferible que la separación central sea montable, al menos en los bordes de ataque, ya que si eventualmente un vehículo muerde el cordón, será menos probable que el conductor pierda el dominio del automóvil.

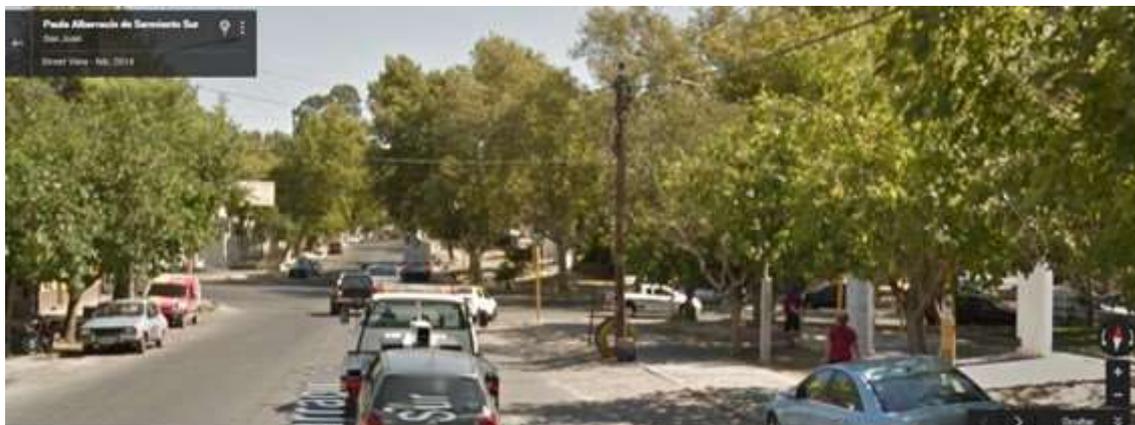
Figura N° 26: Paula A de Sarmiento al sur de Av. Libertador

Calles transversales: Se podría mejorar el funcionamiento en muchas de ellas, demarcando adecuadamente la intersección y aprovechando espacio que no se utiliza. Por ejemplo en la intersección de Paula A. de Sarmiento, del lado sur de la intersección hay una parte de banquina sin asfaltar, que se puede aprovechar para ensanchar la calzada de la transversal, prohibiendo el estacionamiento en las inmediaciones de la intersección. A su vez debe diseñarse una adecuada canalización para girar a la derecha, con un radio que atenúe el ángulo de giro. Análogamente, del lado norte hay un sobre ancho de vereda, previsto para un futuro ensanche. Algo similar se observa en la intersección con Del Bono, don-

de también se encuentra una banquina sin asfaltar. También se producen largas colas en la esquina con Urquiza, donde se desaprovecha el espacio por falta de demarcación; y además se podría ensanchar el acceso del lado sur, usando parte del sobre ancho de la vereda.

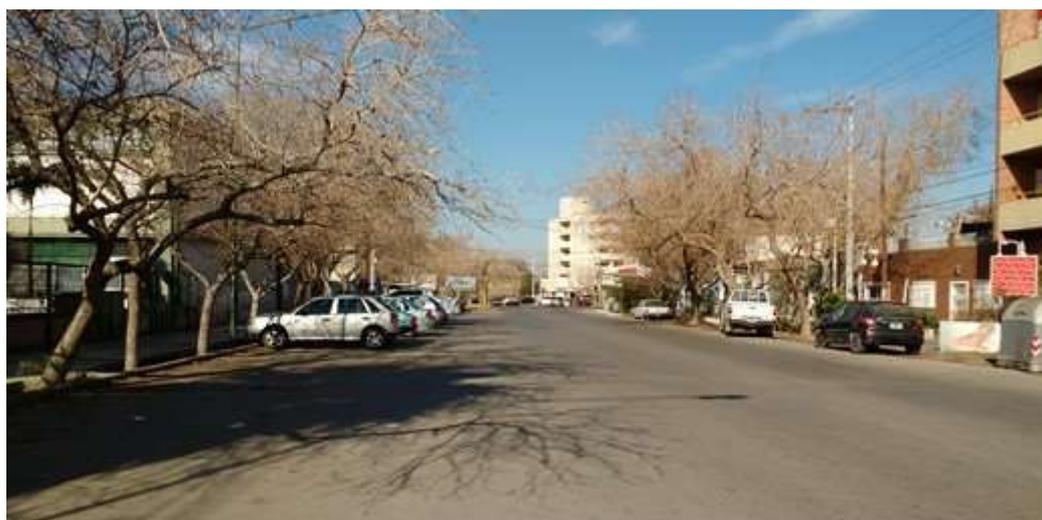
Figura N° 27: Urquiza al norte de Av. Libertador

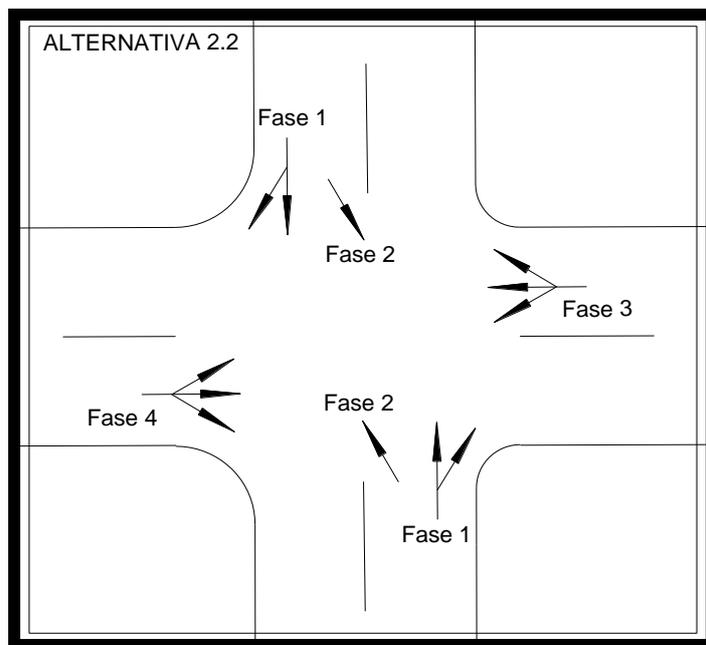
Figura N°28: Variante de semaforización con fase especial de giro a la izquierda para los movimientos de la Av. Libertador para el caso de la variante con carril central para giro a la izquierda

La variante de mantener dos carriles por sentido con un carril central para giros a la izquierda mejoró, principalmente por el ajuste de los semáforos. En este caso la semaforización se analizó previendo una fase especial para los giros a la izquierda desde Libertador y colocando distribuidores para giro a la izquierda en el carril central.

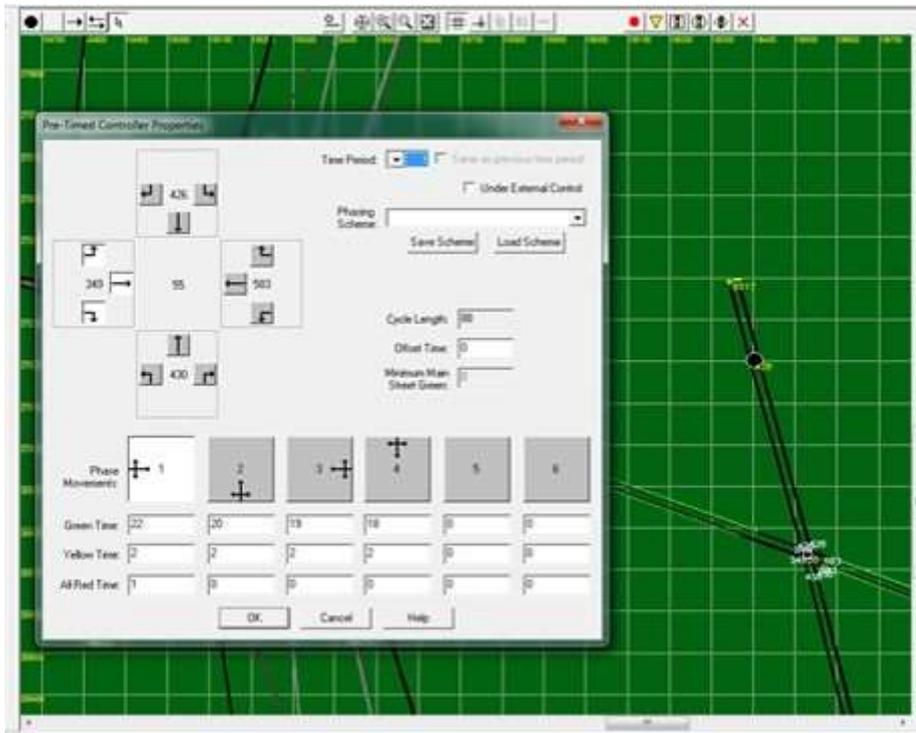
Figura N°29: Carga de los tiempos de un semáforo en una intersección

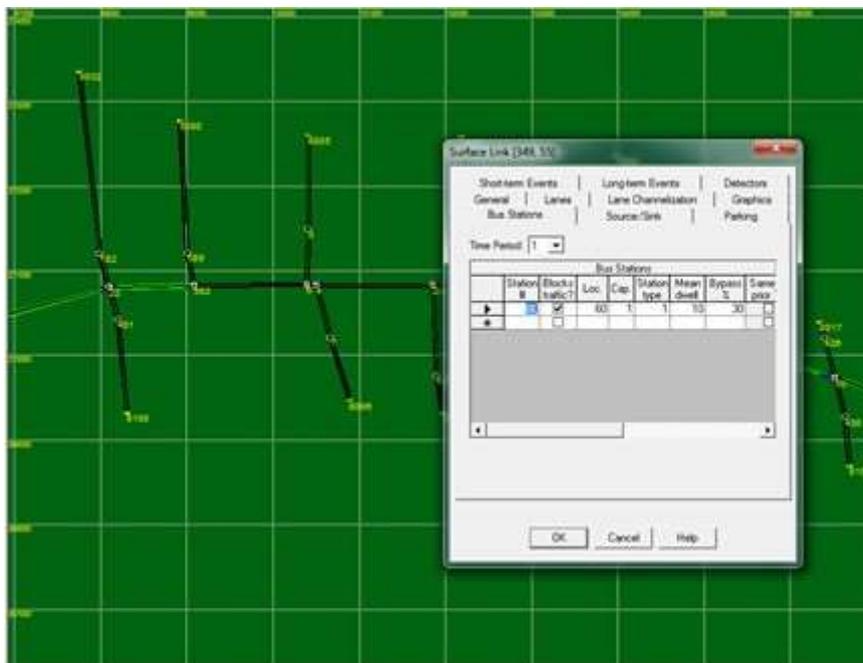
Figura N°30: Carga de los datos de una parada de colectivo

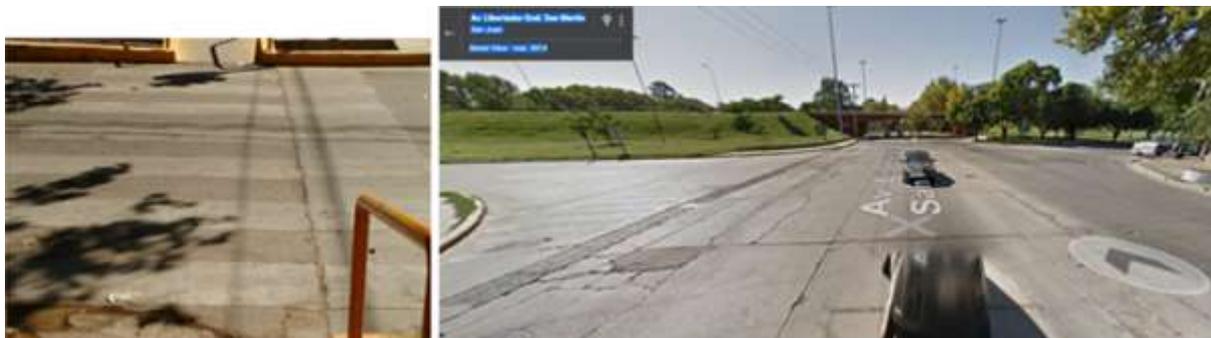
El pavimento al este de Santa María de Oro, se observa bastante deteriorado, debido a la antigüedad, a la falta de mantenimiento (sellado de juntas) y a perforaciones realizadas por servicios subterráneos.

Figura N° 31: Estado del pavimento en Av. Libertador

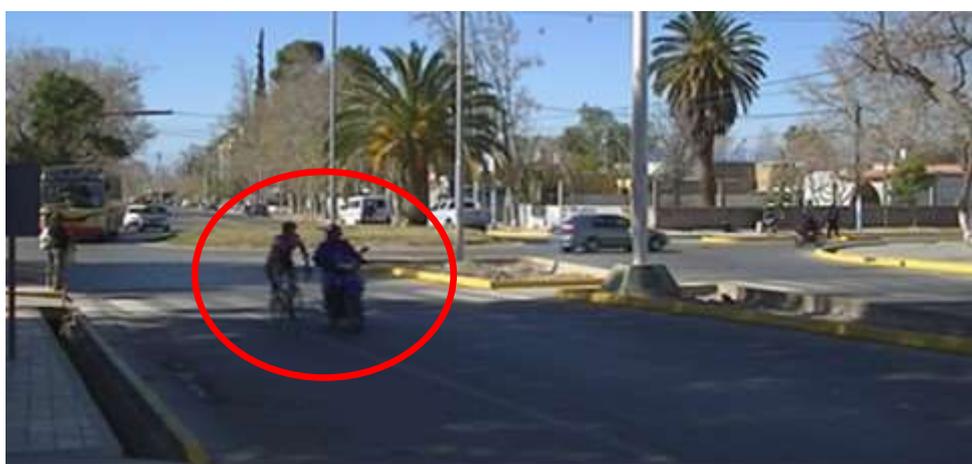
Figura N° 32: Comportamiento inapropiado de los conductores

Al igual que en estudios anteriores, durante las mediciones se observó el comportamiento inapropiado de buena parte de los peatones y conductores. Se destaca la falta de respeto por parte de los peatones por las señales y lugares establecidos para su desplazamiento por la calzada, y la excesiva velocidad de muchos automotores.

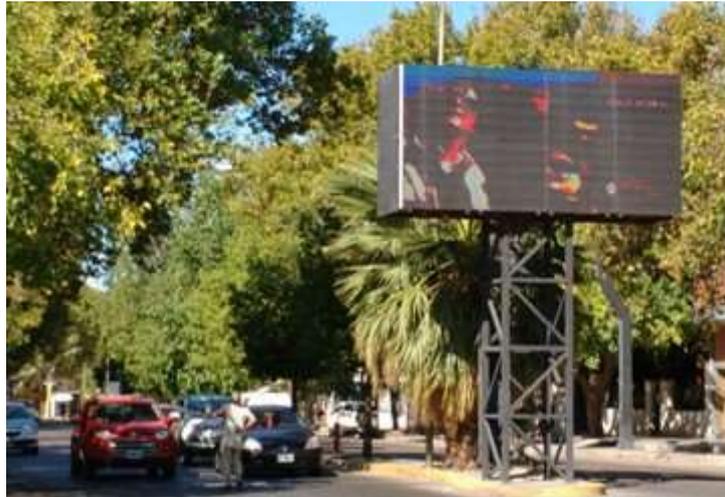
Figura N° 33: Cartel luminoso en intersección con Fray J.S. de Oro

Se recomienda eliminar definitivamente el cartel luminoso que se encuentra en la intersección con Santa María de Oro.
