## **SATCAD 307**

### **SISTEMA DE ALERTA TEMPRANA PARA EVENTOS HIDROGEOLÓGICOS EXTREMOS EN UNA RUTA DE MONTAÑA**

**Manuel Sergio PASTOR**

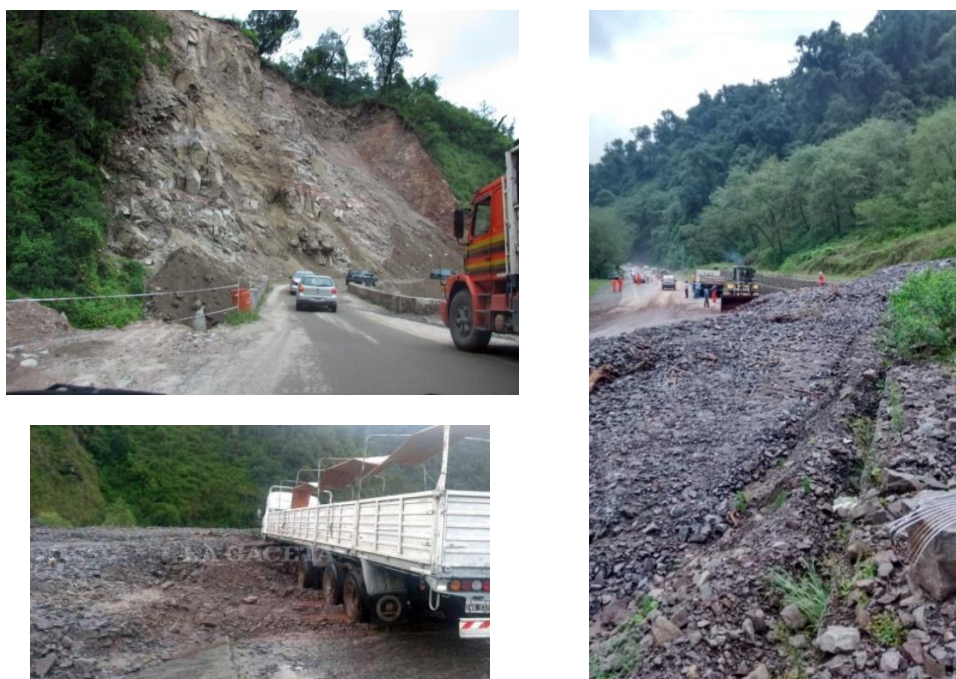
Se han registrado numerosos accidentes por estas causas. (Figura 2)

**Figura 2. Cortes de la RP 307 por aluviones y derrumbes**

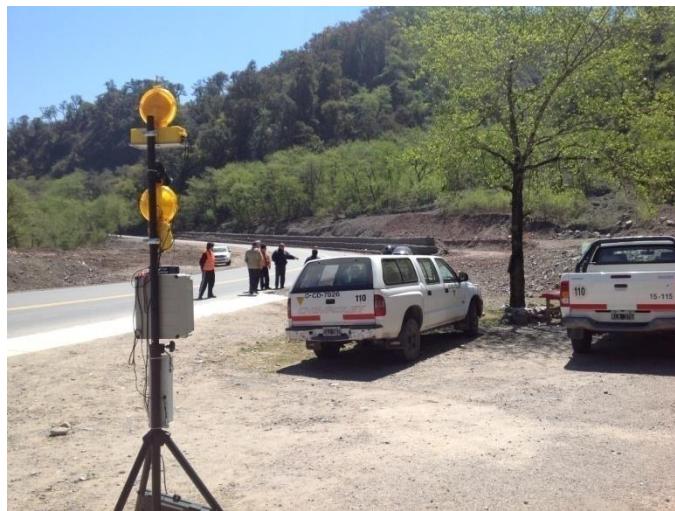
A fin de confirmar que la solución tecnológica que se buscaba con este SAT sea lo que razonablemente se esperase del mismo y, previo a su instalación final, se estableció la realización de pruebas de funcionamiento. Estas pruebas consistieron en la realización de demostraciones de campo con prototipos materiales del equipo y su software de control a fin de demostrar la factibilidad técnica (diseño general y particular, funcionalidades, componentes, geometría, etc.) de las soluciones a implementarse. (Figura 4) Se prototiparon los componentes correspondientes a un Sistema de Alarma contra Crecientes Inminentes y a un Sistema de Alarma contra Derrumbes y Aluviones, complementados con un Sistema de Avisos, Alertas y Alarma. A continuación de las pruebas de funcionamiento mencionadas, una vez aprobadas, se dio inicio al período de construcción final el cual concluyó con la instalación de todo el equipamiento completo.

**Figura 4. Pruebas in situ con prototipos del SATCAD 307 para la validación del diseño**

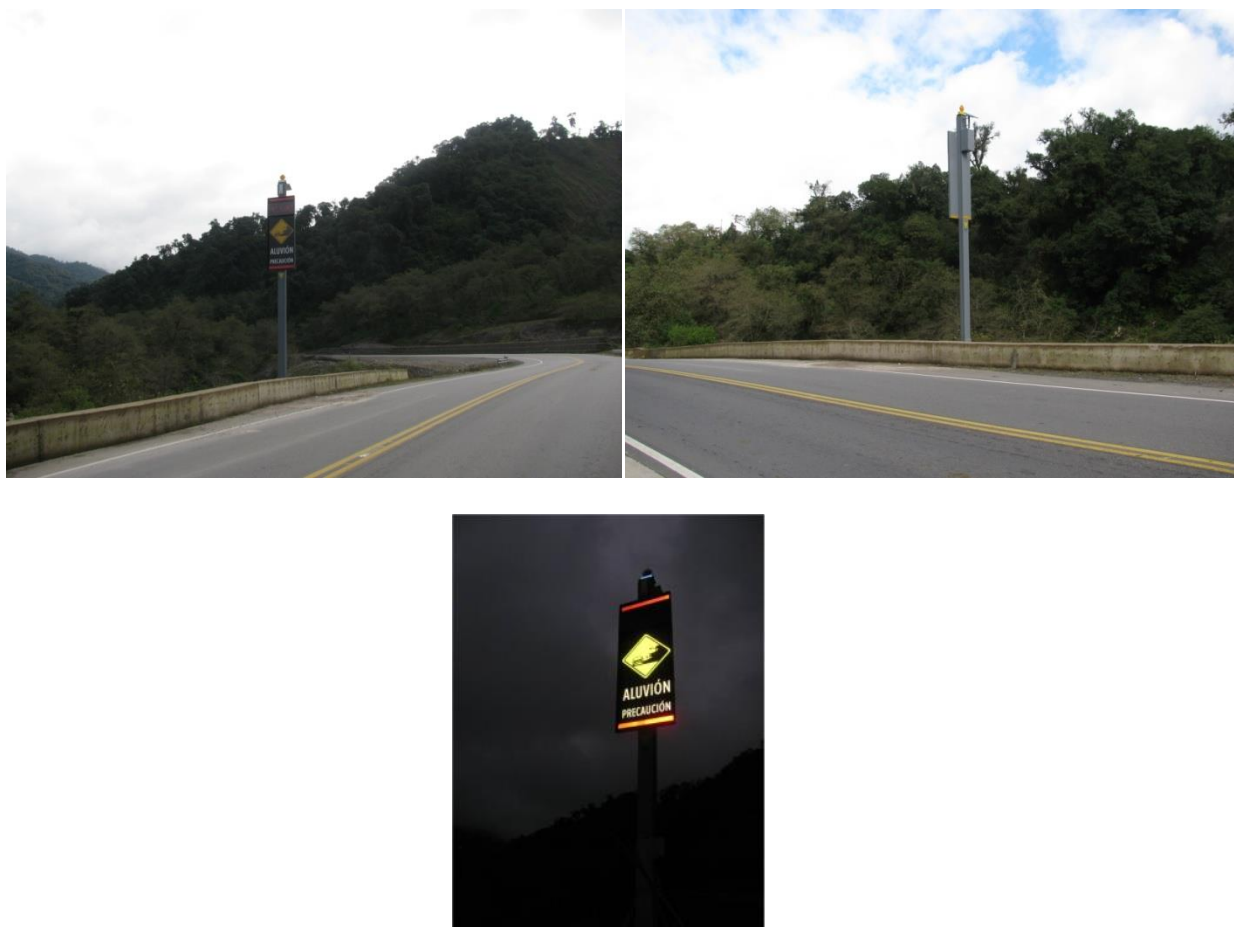
Todos los componentes de hardware, firmware y software de los sistemas que componen a este Sistema de Alerta Temprana contra Crecientes, Aluviones y Derrumbes han sido específicamente diseñados y contruidos para la RP 307 en la provincia de Tucumán. De este modo se puede lograr una respuesta inmediata a las contingencias técnicas que pudieran producirse dada la complejidad de la tecnología a utilizar y al comportamiento no predecible de la Naturaleza en cuanto a sus destructivos aspectos meteorológicos, hidrológicos, geológicos, etc. (Figura 5)

**Figura 5. Postes de señalética inteligente en zona aluvional monitoreada**

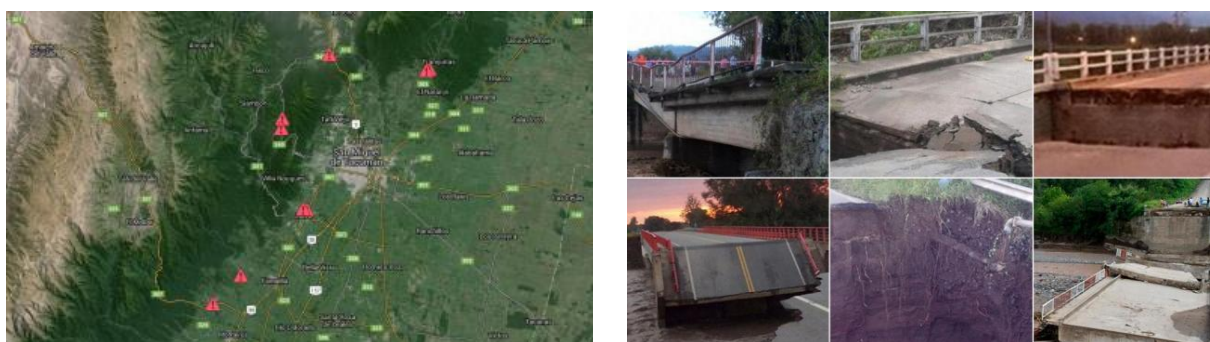
En la edición del diario La Nación del jueves 12 de marzo de 2015 el periodista Fabián López titulaba un artículo: “El agua arrasó nueve puentes en Tucumán” (Figura 6)

**Figura 6. Puentes caídos en Tucumán en 2015 debido a eventos extremos**
