# INFLUENCIA DEL TRÁNSITO Y LA INFRAESTRUCTURA EN EL CONFORT DE LOS USUARIOS DEL TRANSPORTE PÚBLICO DE PASAJEROS

## ÁREA TEMÁTICA: MOVILIDAD URBANA

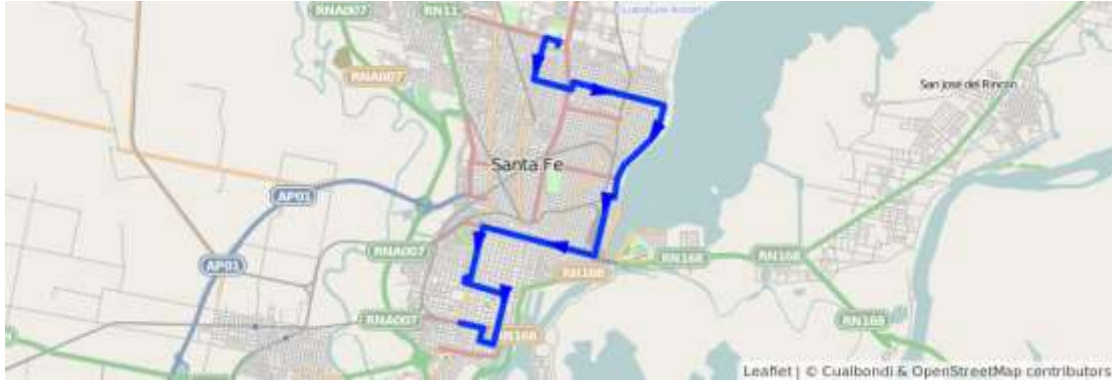
El proyecto plantea la evaluación del disconfort de los usuarios, mediante un método empírico llevado a cabo en un colectivo urbano en su recorrido normal. Se eligió un tramo de la línea 16 de Santa Fe, teniendo en cuenta la presencia de tramos céntricos, rectos, sinuosos, circulación por avenidas, etc. La Figura 1 muestra el recorrido analizado sobre un mapa de la ciudad de Santa Fe. Por medio de un GPS se obtuvieron registros de velocidad y posición instantánea.

**Figura 1.** Recorrido estudiado Línea 16

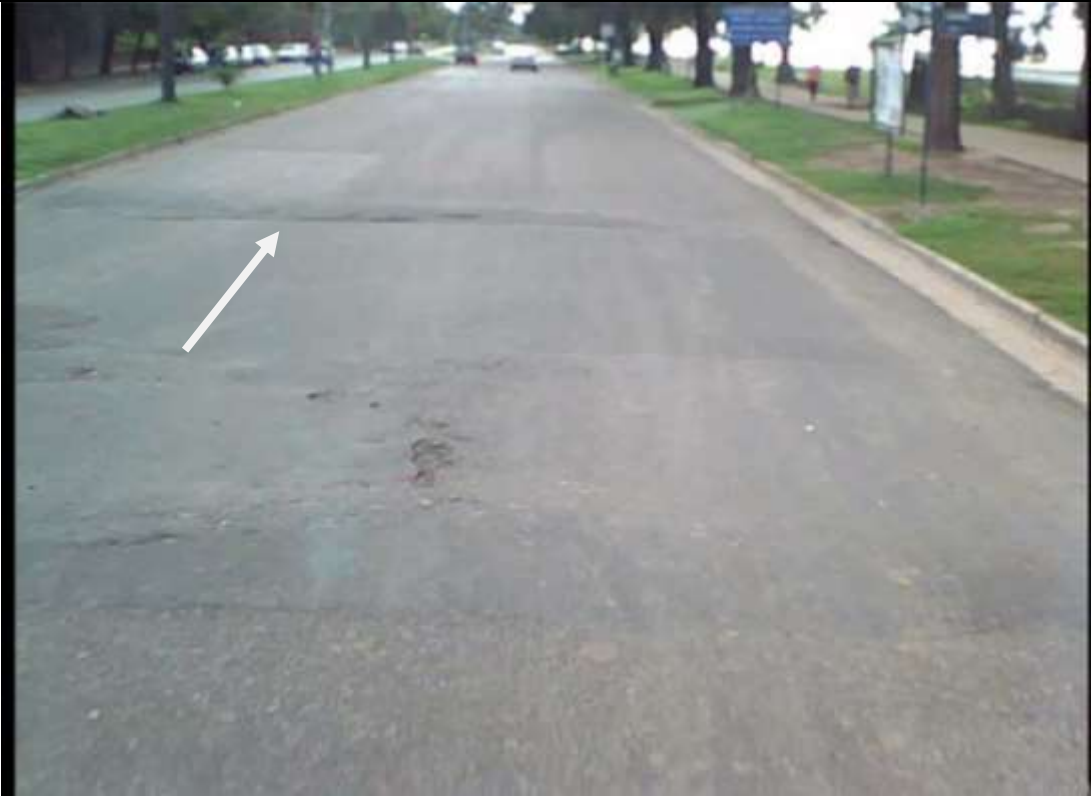
**Caso 1: Hundimiento.** Localización temporal del evento: 10:06:43. Porcentaje de pasajeros que manifestaron discomfort: 83,3%.

| <b>CALZADA:</b> Asfalto | |
| <b>TIPO DE FALLA:</b> Hundimiento. [3] | |
| <b>DESCRIPCION:</b> “Depresión de la superficie del pavimento en un área localizada del mismo” [3] | |
| <b>NIVEL DE SEVERIDAD:</b> Alta, profundidad máxima de 50 mm. La circulación es regular a deficiente y la superficie moderadamente rugosa e irregular. [3] | |
| <b>NIVEL DE DISCONFORT ASOCIADO:</b> Muy alto en entorno temporal concentrado. | |
| <b>NIVEL DE ACELERACIONES ASOCIADAS:</b> Altos niveles, concentradas en un breve lapso temporal menor a 1 segundo | |

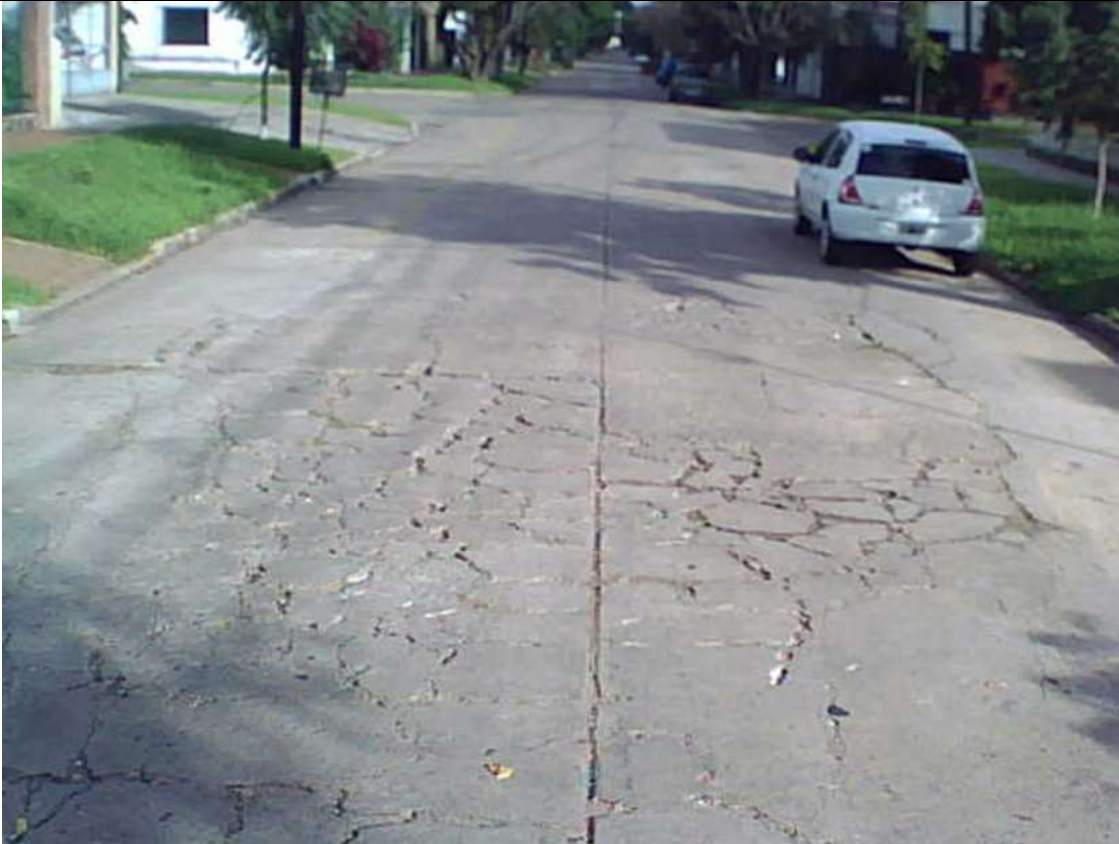
**Caso 2: Descascaramiento.** Localización temporal del evento: 10:55:03. Porcentaje de pasajeros que manifestaron discomfort: 58,8%.

**CALZADA:** Hormigón

**TIPO DE FALLA:** Descascaramiento. [3]

**DESCRIPCION:** "Rotura de la superficie de la losa hasta una profundidad de 6 a 13 mm, por desprendimiento de pequeños trozos de concreto..." [3]

**NIVEL DE SEVERIDAD:** Alta, la losa presenta descascaramiento en áreas significativas, afectando más del 10% de la misma. Pavimento en condiciones muy deficientes, agrietamientos severos y extensos. Losas severamente rotas e irregulares. Circulación extremadamente incomoda [3]

**NIVEL DE DISCONFORT ASOCIADO:** Alto, en un entorno temporal no concentrado.

**NIVEL DE ACELERACIONES ASOCIADAS:** Moderadas, se mantienen en un lapso temporal mayor a 3 segundos

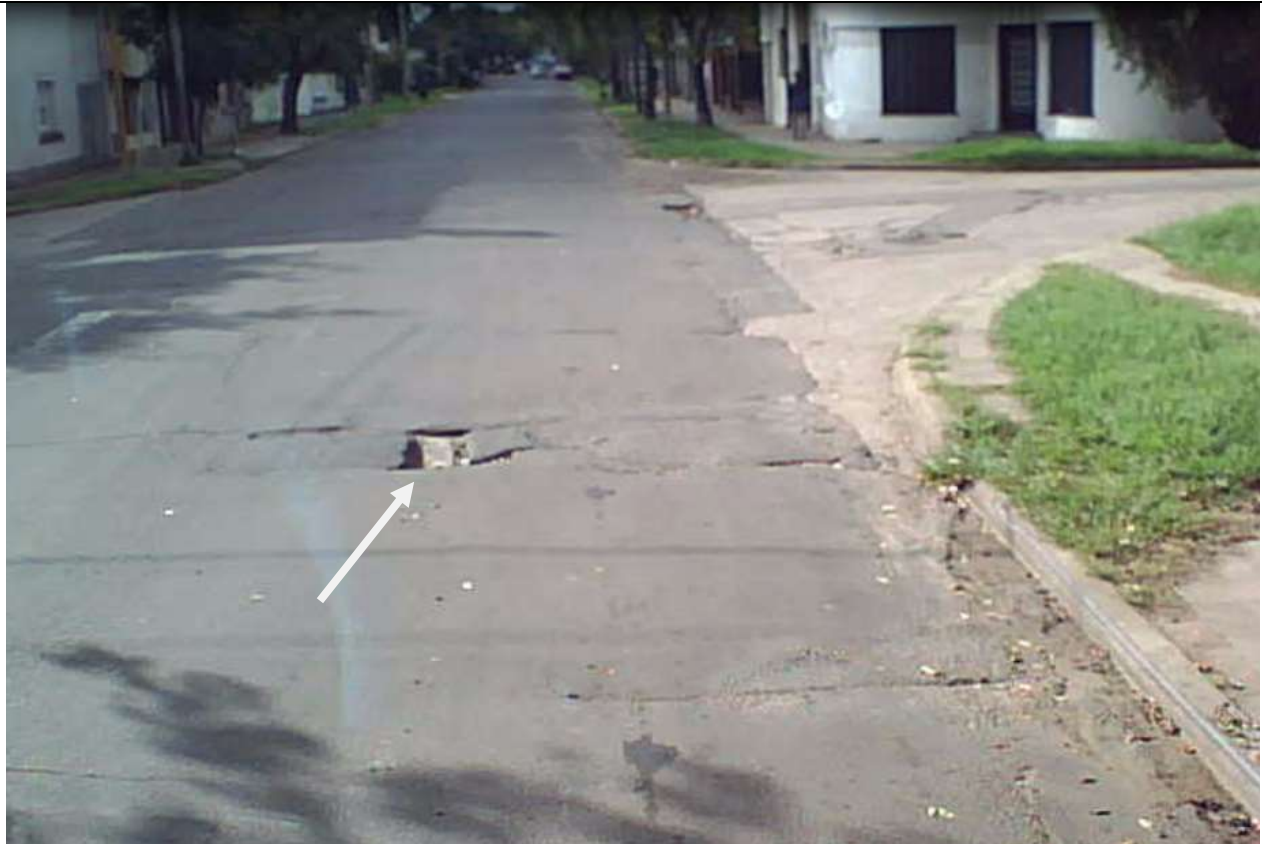
**Caso 3: Fisuramiento por reflexión de juntas con bache.** Localización temporal del evento: 11:16:05. Porcentaje de pasajeros que manifestaron discomfort: 88,2%

**CALZADA:** Mixto

**TIPO DE FALLA:** Fisuramiento por reflexión de juntas con bache. [3]

**DESCRIPCIÓN:** “Falla de pavimentos mixtos: superficies asfáltica sobre pavimento rígido con juntas. Son grietas transversales y longitudinales producidas por la reflexión de las juntas del pavimento rígido a la superficie de asfalto...” [3]

**NIVEL DE SEVERIDAD:** Alta, cualquier fisura, sellada o no, rodeada por un agrietamiento de la superficie moderado o severo y eventuales baches. Pavimento en condiciones deficientes con agrietamientos y dislocaciones severas y extensas. Losas severamente rotas e irregulares [3]

**NIVEL DE DISCONFORT ASOCIADO:** Muy alto, en un entorno temporal concentrado.

**NIVEL DE ACELERACIONES ASOCIADAS:** Niveles elevados, concentrados en un breve lapso temporal.

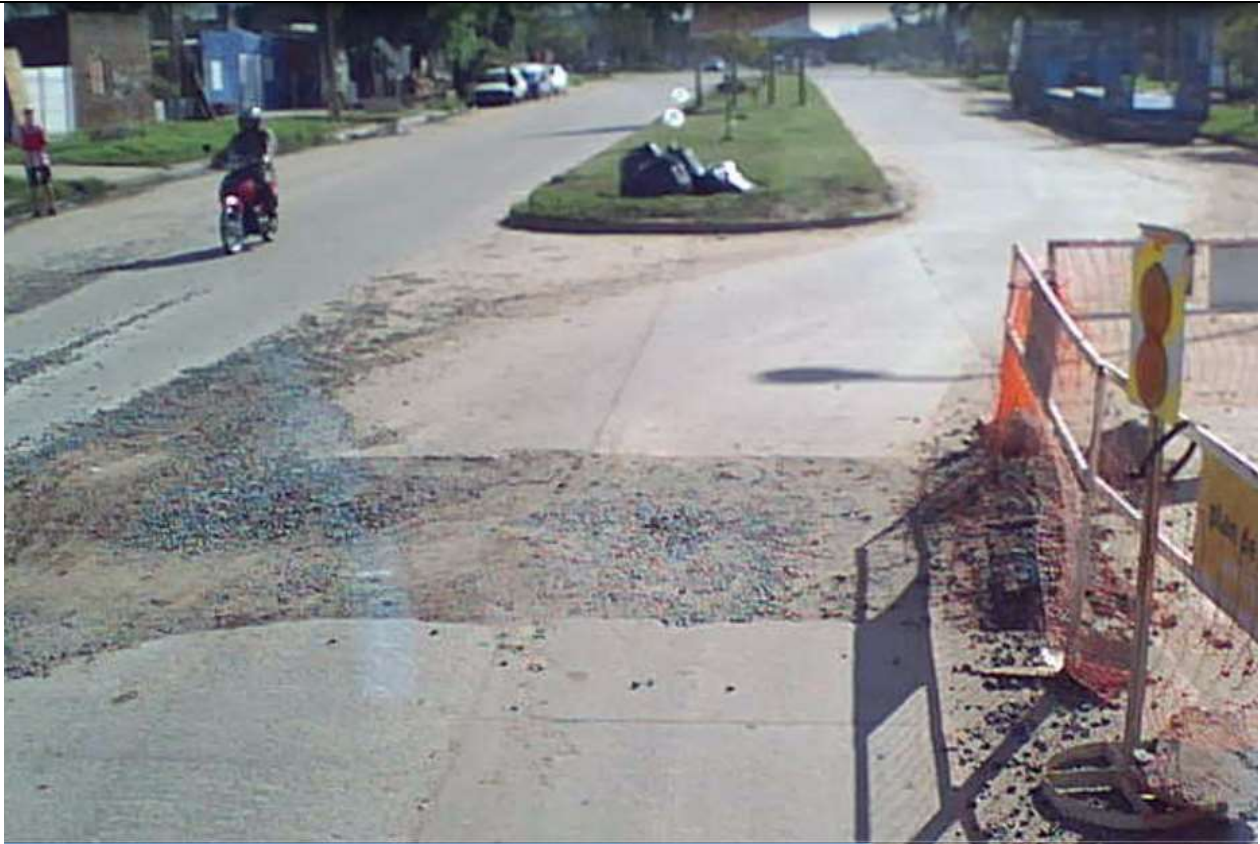
**Caso 4: Irregularidad de la vía por obra en construcción.** Localización temporal del evento: 11:05:19. Porcentaje de pasajeros que manifestaron discomfort: 64,7%.

**CALZADA:** Hormigón

**TIPO DE FALLA:** Irregularidad de la vía por obra en construcción. [3]

**DESCRIPCIÓN:** "Descomposición o desintegración y remoción de la losa de concreto, formando una cavidad de bordes netos..." [3]

**NIVEL DE SEVERIDAD:** Alta, losa severamente rota, superficie muy rugosa y abrupta. [3]

**NIVEL DE DISCONFORT ASOCIADO:** Moderado, en entorno temporal acotado. Se debe tener en cuenta que se perciben componentes de aceleración axiales y laterales debido a la maniobra forzada de esquivar.

**NIVEL DE ACELERACIONES ASOCIADAS:** Niveles Moderados, concentradas en un lapso acotado con componentes de las aceleraciones en los tres sentidos.

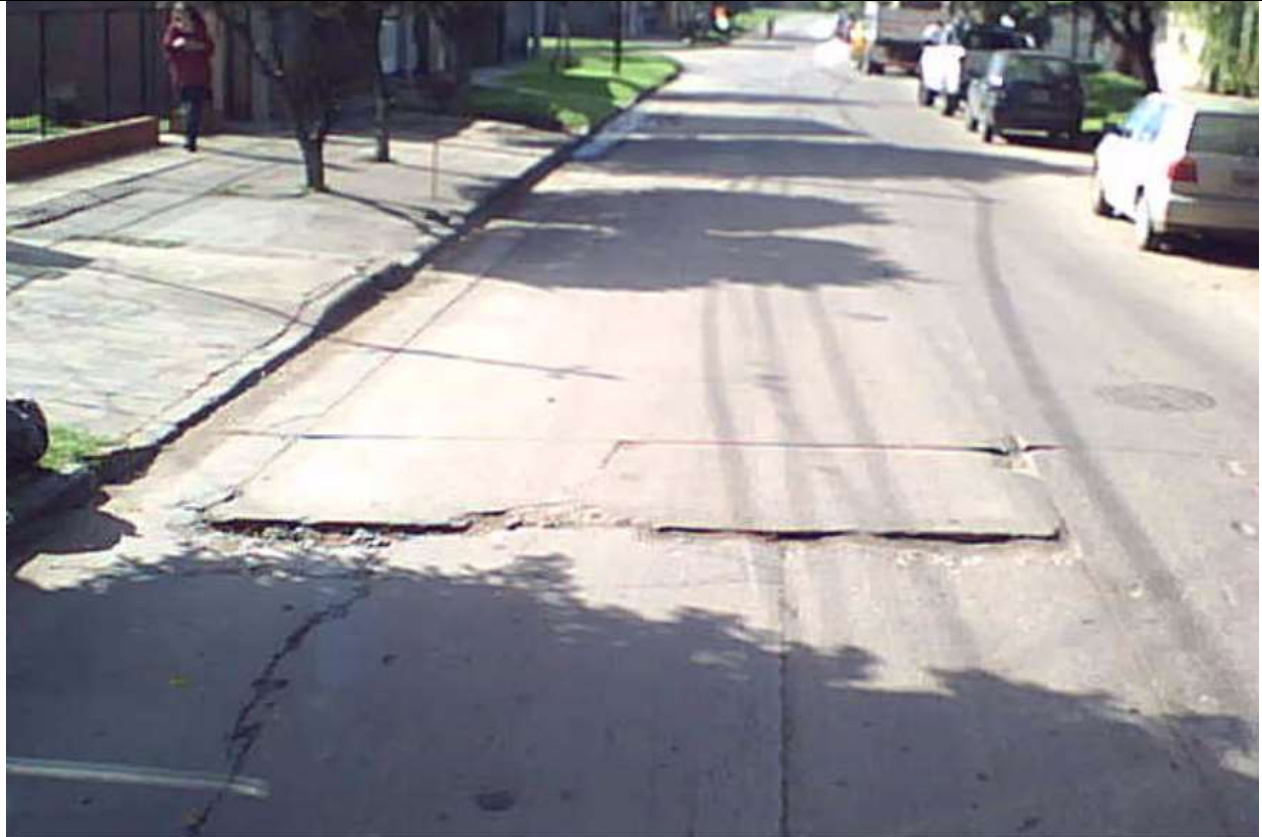
**Caso 5: Despostillamiento.** Localización temporal del evento: 11:12:45. Porcentaje de pasajeros que manifestaron discomfort: 88,23%.

**CALZADA:** Hormigón

**TIPO DE FALLA:** Despostillamiento. [3]

**DESCRIPCIÓN:** " fracturamiento o desintegración de los bordes de las losas dentro de los 0,60 m de una junta o esquina..." [3]

**NIVEL DE SEVERIDAD:** Alta, Pavimento en condiciones deficientes con agrietamientos y dislocaciones severas y extensas. Losas severamente rotas e irregulares [3]

**NIVEL DE DISCONFORT ASOCIADO:** Muy alto, en un entorno temporal concentrado

**NIVEL DE ACELERACIONES ASOCIADAS:** Niveles altos, concentradas en un breve lapso temporal menor a 1 segundo.
