**PROBLEMÁTICA Y ESTABILIZACIÓN DEL TÚNEL 3 EN LA RUTA NACIONAL  
N°150, SAN JUAN, ARGENTINA**

Autor: Paula Aceituno Cieri

Dirección Nacional de Vialidad

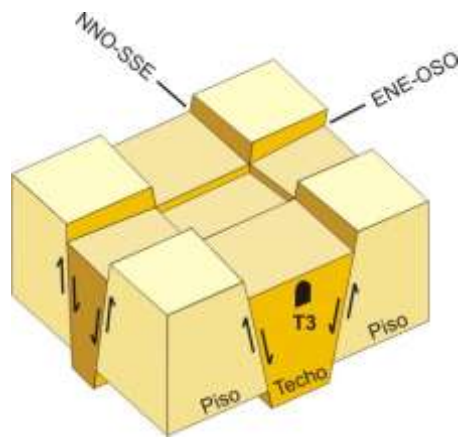
Figura 3: Estructura del macizo rocoso en bloques en sistema fosas y pilares, mostrando la ubicación del Túnel 3.

Uno de los túneles, el túnel 3, de 192 m de largo, está emplazado en uno de los sectores geológicamente más complejos, donde puede observarse la estructura del terreno, conformada por bloques limitados por fallas, algunos de estos elevados y otros hundidos (sistema de fosas y pilares). Este túnel, se ubica en el techo de uno de los bloques hundidos (figura 3), esta zona constituye una fosa o cubeta que en la antigüedad geológica fue colmatada por deslizamientos gravitacionales de las paredes inestables que lo limitan (planos de fallas extensionales), en consecuencia el túnel se ubica sobre estos depósitos compuestos por grandes bloques de areniscas cuarzosas dislocados embebidos en una matriz limo-arenosa, este conjunto con arreglo caótico (llamado en obra "escombrera geológica") apoya sobre lutitas de escasa calidad geomecánica que completan el panorama geológico del sector (figura 4).

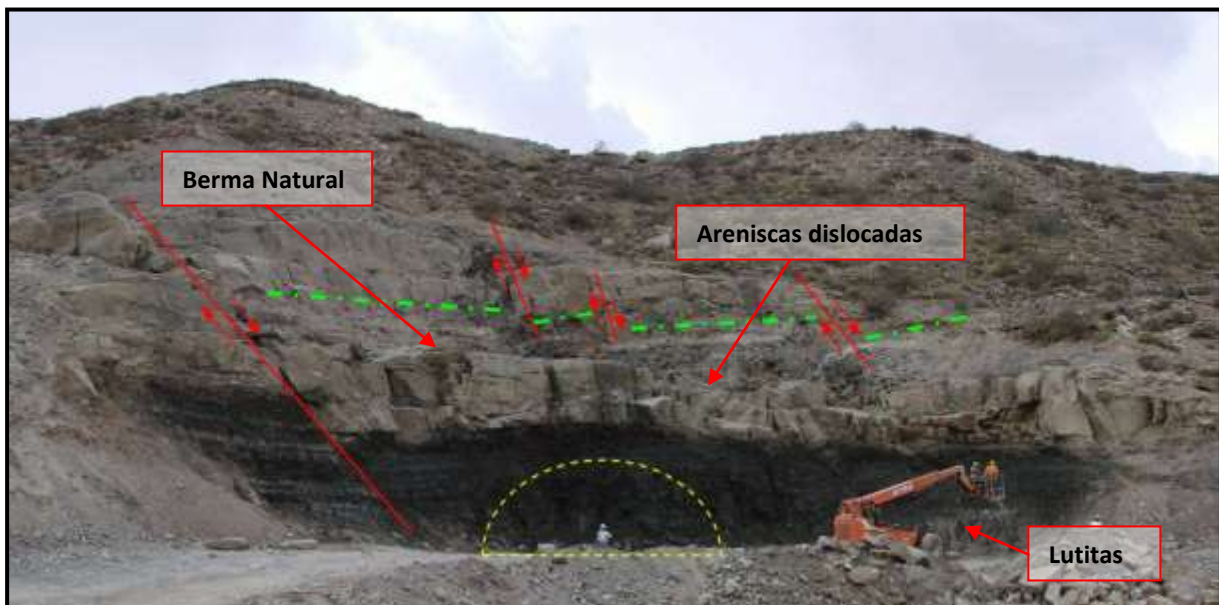
Figura 5: Sistema de fallamiento en el portal de entrada del túnel 3, donde se observan también los bloques de areniscas dislocados y la base de fangolitas de pobre calidad geotécnica.

Además, de la composición geológica compleja, la topografía natural del sector presenta a escasos metros sobre la clave del túnel una berma de aproximadamente 8m de profundidad, por lo que la tapada para el emboquille del túnel será mínima, dificultando su estabilidad global (figura 5).

Durante el desarrollo de las excavaciones de conformación del frente de acceso al túnel se identificó un esquema geoestructural que condiciona aún más la estabilidad del sector, al coincidir el portal del túnel con un sistema de fallas directas (de menor importancia que las antes mencionadas) y diaclasas subparalelas al eje del túnel, de hecho una de estas fallas de más de 1 m de rechazo coincide plenamente con la clave y la dirección del túnel.

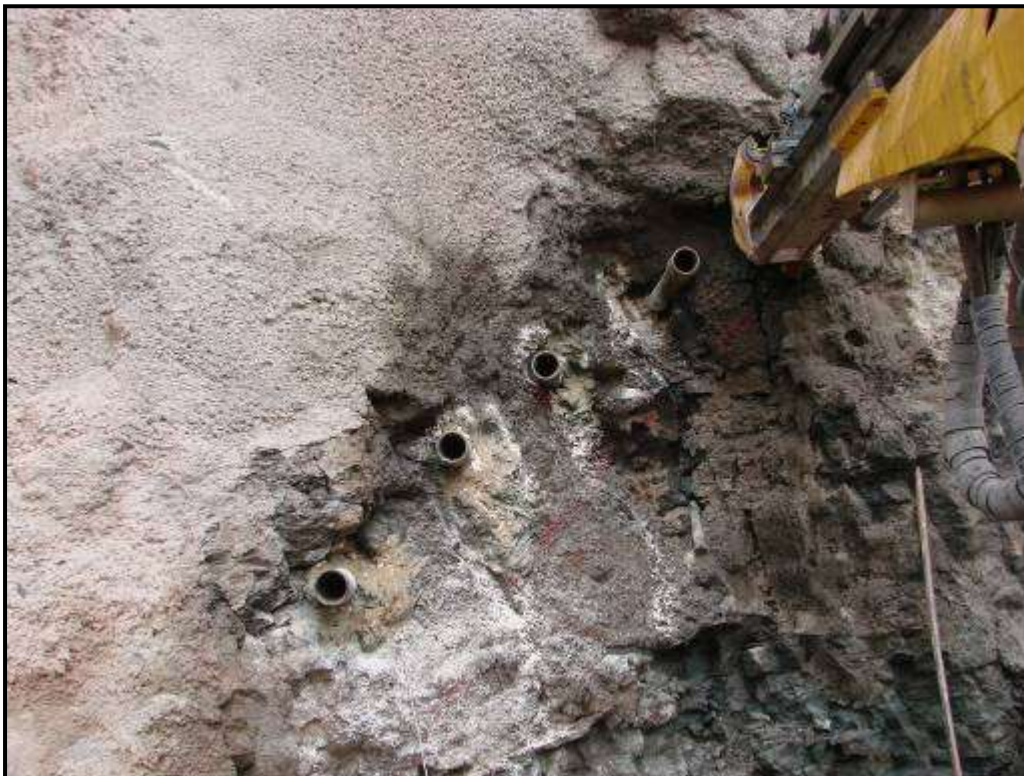
Figura 8: Instalación del paraguas de micropilotes en el portal de entrada del túnel 3.

Tanto el panorama geoestructural como el topográfico pusieron en riesgo la continuidad del proyecto, barajándose diversas alternativas entre ellas la posibilidad de reemplazar el túnel por un gran corte de cajón, eliminando los riesgos de la excavación en mina, otra alternativa fue correr la progresiva de inicio del túnel hasta el límite interno de la berma para así sortear ese tramo de escasa tapada, pero por el estado geotécnico del talud considerando los sistemas de fallas detectados en la zona, ambas alternativas fueron descartadas optando por agregar elementos que mejoren la calidad del macizo rocoso para posibilitar la excavación en mina. Las tareas de mejoramiento consistieron en la Remediación de la berma remanente que involucre el llenado de las discontinuidades y oquedades con mortero de hormigón (figura 7), disminuyendo el ingreso de agua al macizo y con ello reduciendo también la posibilidad de formación de campanas (grandes derrumbes en la clave del túnel) durante la excavación. Instalación de micropilotes de 3 pulgadas de diámetro y de 9.3 m de longitud, con una inclinación del orden de 5° en el portal del túnel, de manera de asegurar la estabilidad del portal (figura 8). Ejecución de una viga de vinculación entre micropilotes (jaula compuesta como mínimo de una armadura anular de 4 diámetros 25 y estribos diámetro 8 cada 25 cm hormigonada con shotcrete de un espesor de al menos 0,30 metros). Tiene por función abrazar los micropilotes.

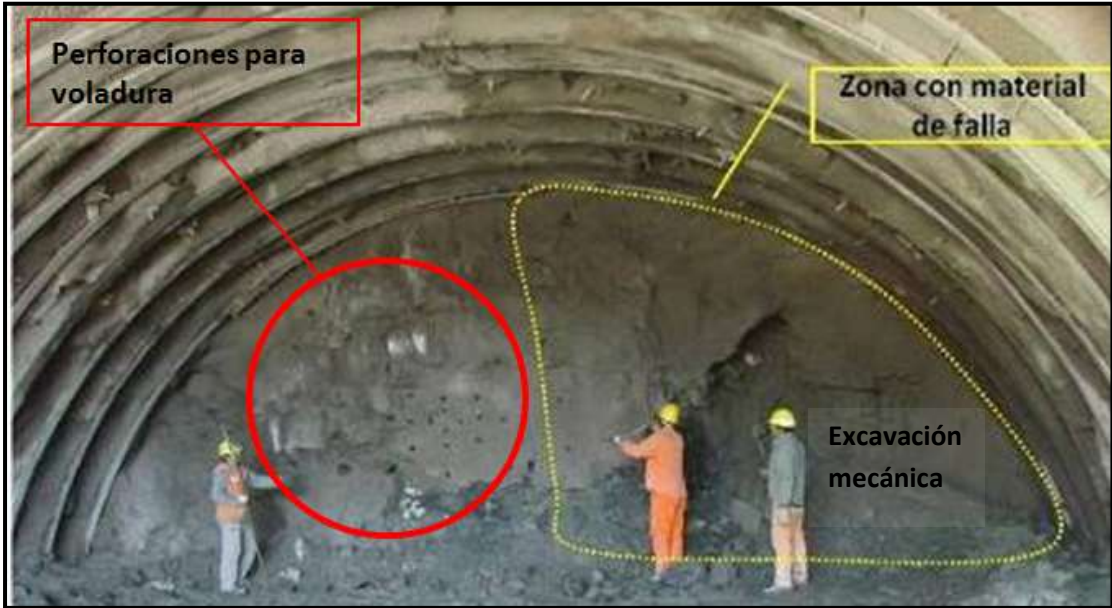
Figura 9: Mostrando los diferentes sectores de la excavación combinada en el túnel.

Este túnel, a diferencia de los demás construidos en el tramo, que fueron excavados por medio de perforación y voladura, debió ser excavado en forma combinada, utilizando perforación y voladura cuando se encontraran bloques de arenisca y excavación mecánica (rozadora y martillo neumático) para los sectores constituidos por sedimentos limo-arenosos y en sección partida, excavando primeramente clave y hastiales y en forma posterior el banco (Figuras 9, 10, 11 y12).

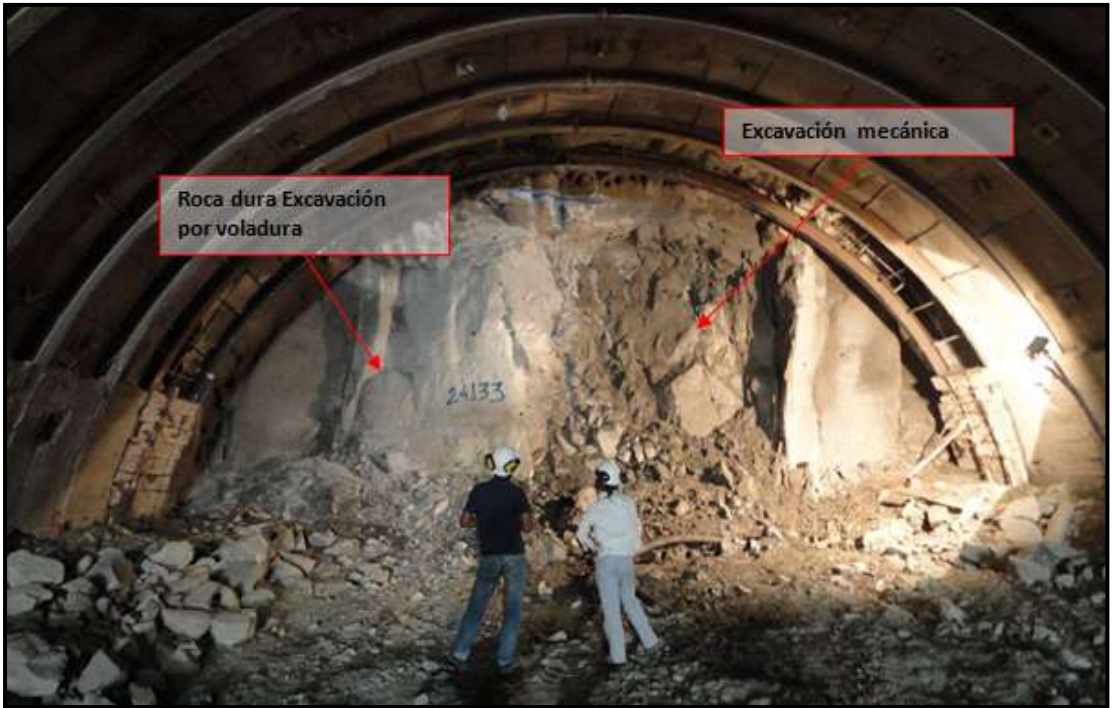
Figura 10: Mostrando la heterogeneidad del frente excavación en el túnel.

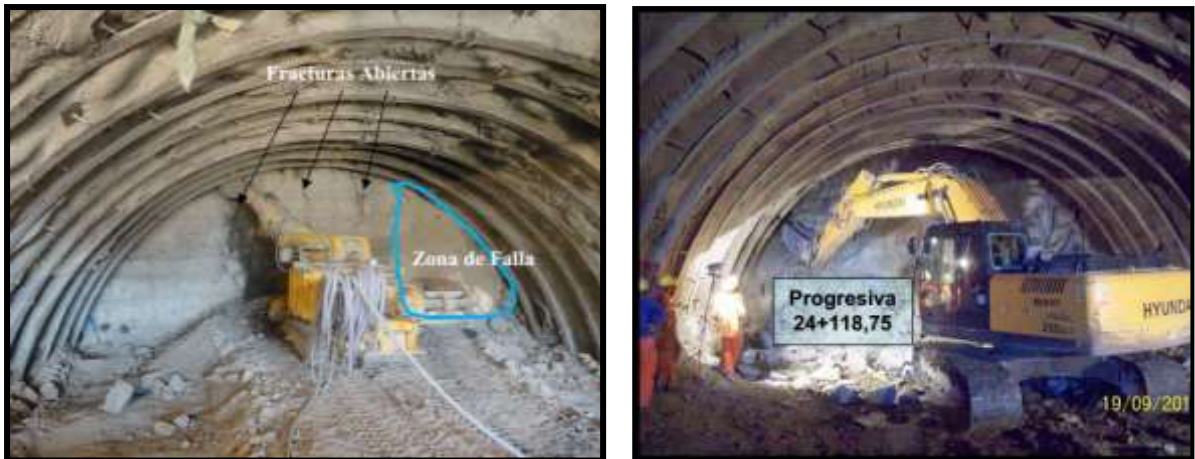
Figura 11: Sistema de excavación mecánica mediante rozadora (izquierda) y martillo neumático (derecha).

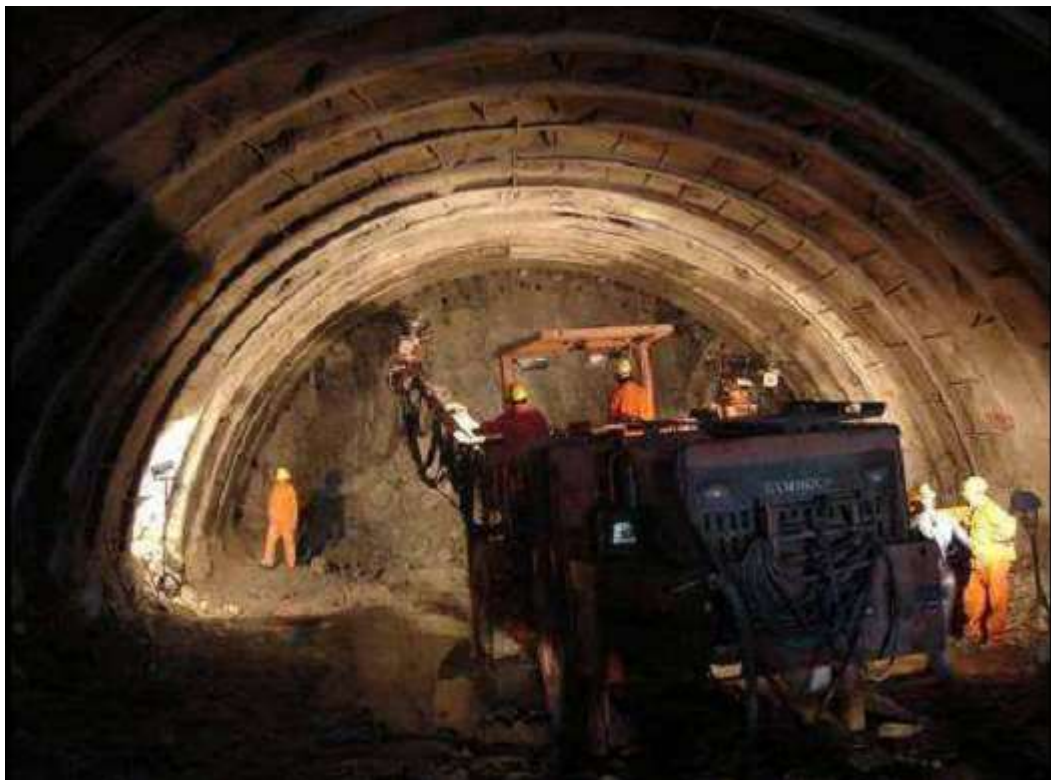
Figura 12: Jumbo realizando las perforaciones en los bloques de arenisca cuarzosa para su posterior excavación por medio de voladura suave.

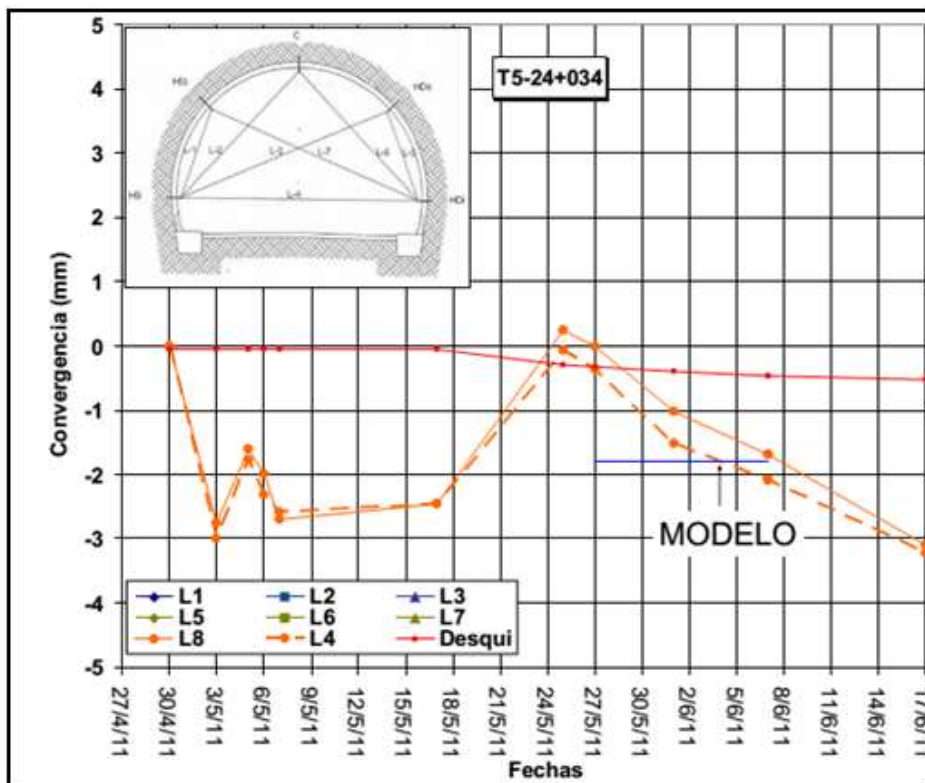
Figura 14: Lecturas de convergencia para la sección de auscultación del portal de entrada del túnel, donde pueden observarse los desplazamientos del macizo.

En el portal, a pocos metros del inicio del túnel y cercana al frente de excavación se colocó una sección de auscultación para medidas de convergencia, a fin de corroborar la estabilidad del túnel y la efectividad del sostenimiento colocado. Cuando el frente excavación se encontraba a escasos 10m en el interior de túnel se detectaron fuertes convergencias de las paredes del túnel y al mismo tiempo agrietamiento en el hormigón proyectado en el exterior del mismo, por lo que se debió detener la excavación y estudiar la mejor opción para la estabilización del mismo (Figuras 14 y 15).

Se plantearon numerosas hipótesis sobre el origen de la convergencia, finalmente se determinó que ésta se debía a que las lutitas al ser excavadas no podían soportar el peso de los bloques de arenisca sobreyacentes. Estos bloques de areniscas cuarzosas, al encontrarse desarticulados sin ninguna vinculación entre ellos, resultan "pesos muertos" sobre las lutitas de escasa calidad portante donde se excava el túnel.

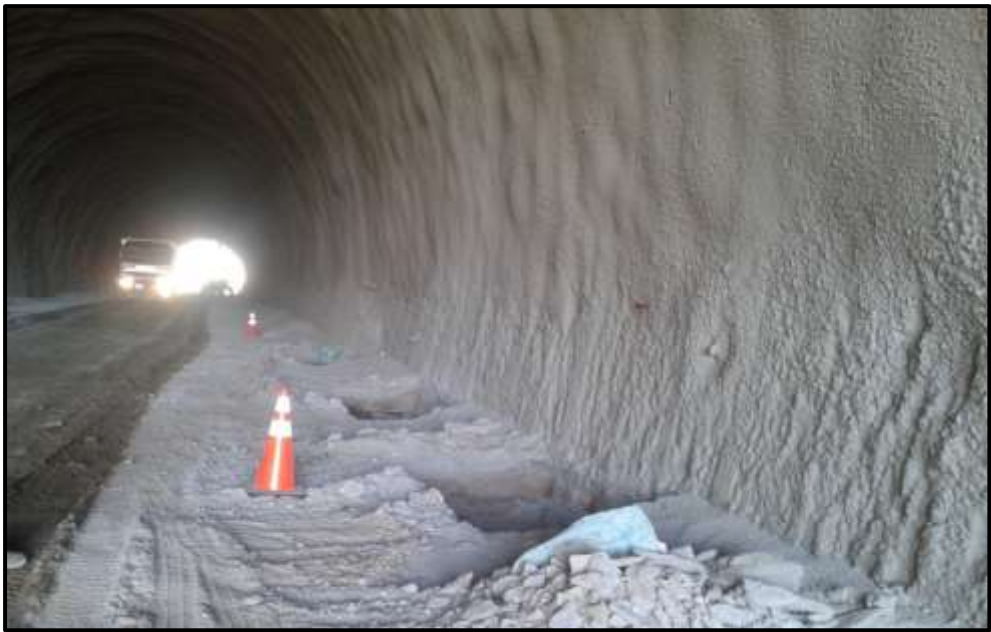
Figura 21: Excavaciones para las fundaciones de las cerchas.

La excavación para la fundación de los hastiales se realizó a tres bolillos, de tal forma de no descalzar las dos patas de la misma cercha, como se muestra en la figura 21.

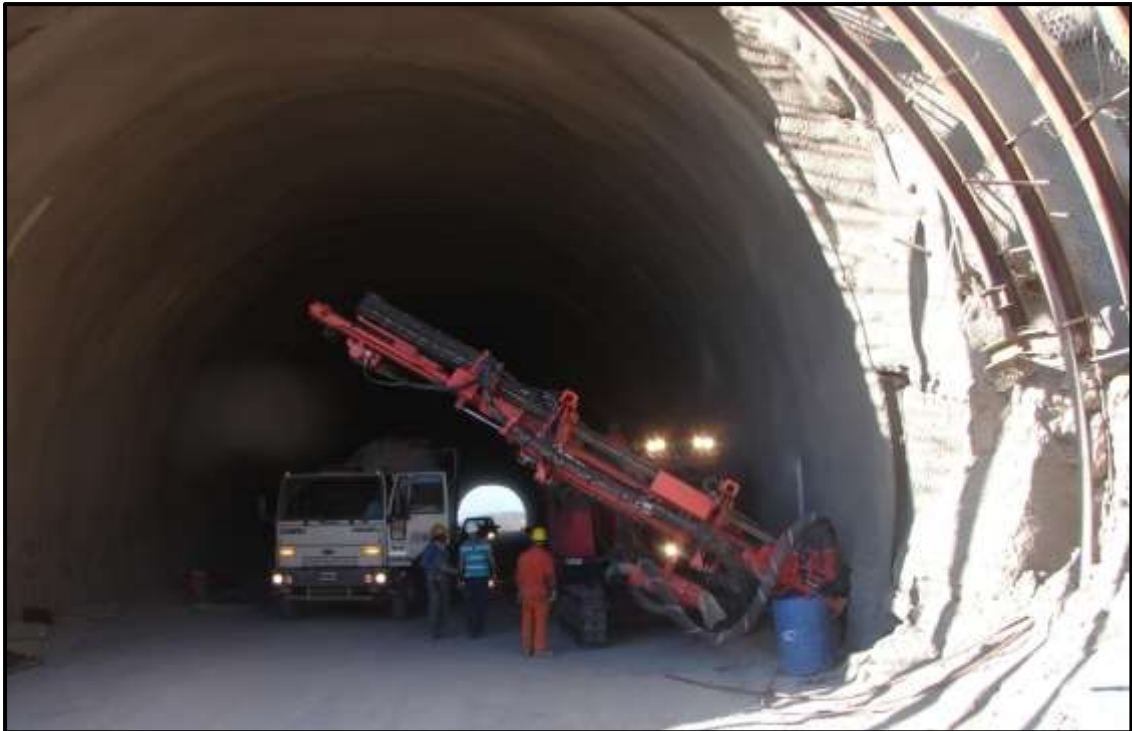
Figura 22: Perforación para la colocación de anclajes para absorber las solicitaciones laterales.

ejecutó una fundación en las patas de las cerchas (figura 20) con un ancho de 0.40 m, resultando tensiones de contacto de 3 kg/cm<sup>2</sup>. La capacidad admisible de la roca largamente excede este valor. Las solicitaciones laterales fueron tomadas mediante anclajes subhorizontales en el macizo. Se ejecutaron anclajes  $\phi 25$  separados 1.80 m (es decir, cercha de por medio). En función de las características de la roca, se colocaron anclajes de 3.0 m de longitud (figura 22).

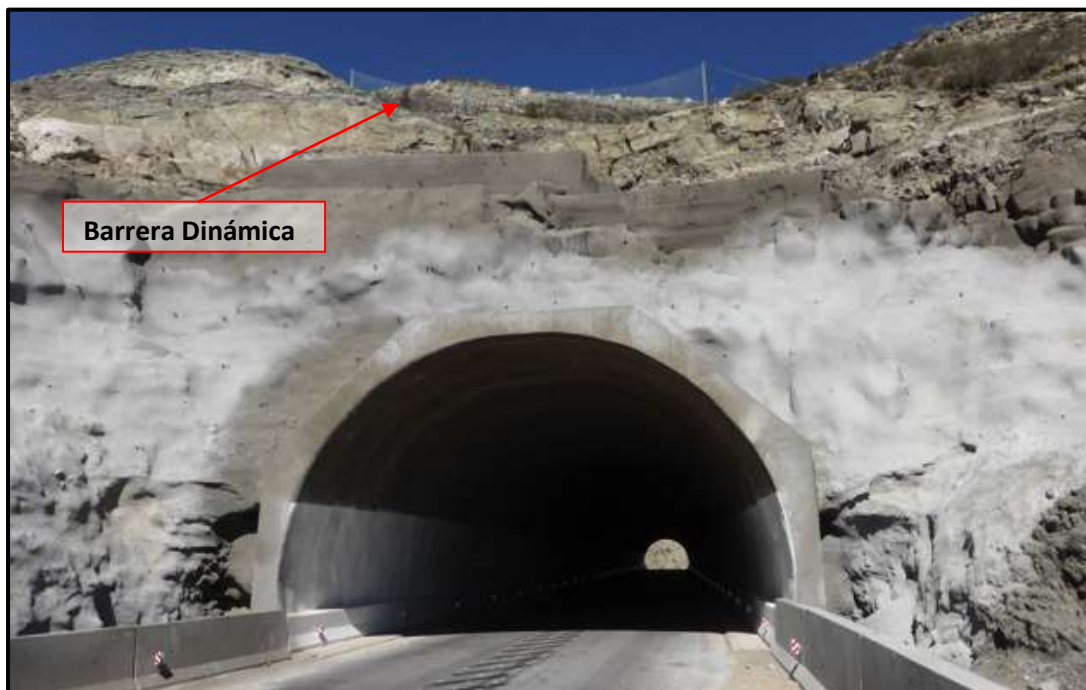
Figura 23: Sistema de protección de laderas para el portal de entrada del túnel 3.

En el portal de entrada del túnel, sobre el emboquille del mismo, ubicada en la línea de desmonte con la ladera natural, se instaló una barrera dinámica de 345 KJ de capacidad de absorción de energía y de 4.00 metros de altura. Este sistema consiste en permitir el movimiento de los bloques desprendidos de la ladera y comienzan a descender por la misma, para interceptar su trayectoria durante la caída y retenerlos en un lugar adecuado, seguro y fácil de limpiar.

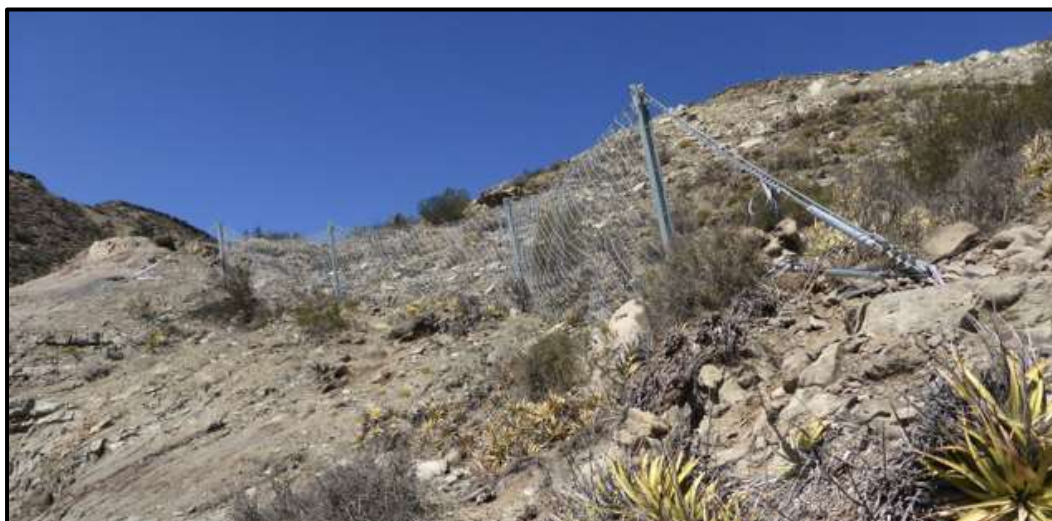
Figura 24: Detalle de la imagen anterior donde se observa la barrera dinámica en la interfaz desmonte - ladera natural.

Estos elementos basan su eficacia en la retención de las rocas en movimiento absorbiendo su energía cinética y transformándola en energía de deformación, haciendo que el sistema se deforme lo suficiente como para equilibrar el valor de Energía Cinética que proporciona la roca que cae con la energía de deformación de la barrera. La particularidad de estas protecciones, además de su elevada capacidad de deformación y flexibilidad, es la de poder recuperar el sistema por completo, después que se produce un desprendimiento. Retirando el material caído, se puede posicionar nuevamente la barrera y sustituir eventualmente

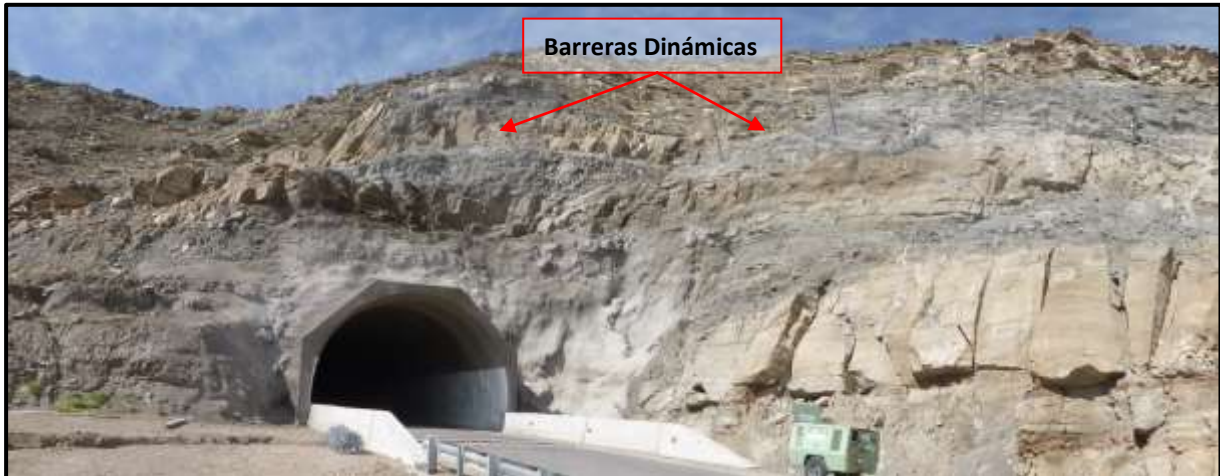
Figura 25: Sistema de protección de laderas para el portal de entrada del túnel 3.

El portal de salida del túnel 3, presenta mayor complicación dado por las laderas de mayor altura, con 75° de inclinación y un intenso grado de fracturamiento, además cabe destacar que en este portal influye no solo el talud donde se materializó el túnel sino también la ladera lateral que se encuentra muy próxima al portal. En este sector bloques de areniscas frágiles

y dislocados dominan el talud, por lo que el diseño de protección de laderas para este emboquille resulta más complejo. Se instaló una barrera dinámica 345 KJ de H=4.00 metros, y 20m de longitud, ubicada en la línea de desmote con la ladera natural, por encima del emboquille del túnel, además se instaló otra barrera dinámica también de 345 KJ y H= 4.00metros pero con una longitud de 40 metros ubicada sobre la berma del talud, por debajo de esta barrera dinámica, se completó el diseño con la colocación de una malla de triple torsión reforzada con pernos y cables de acero para impedir la proyección de bloques sobre la calzada.

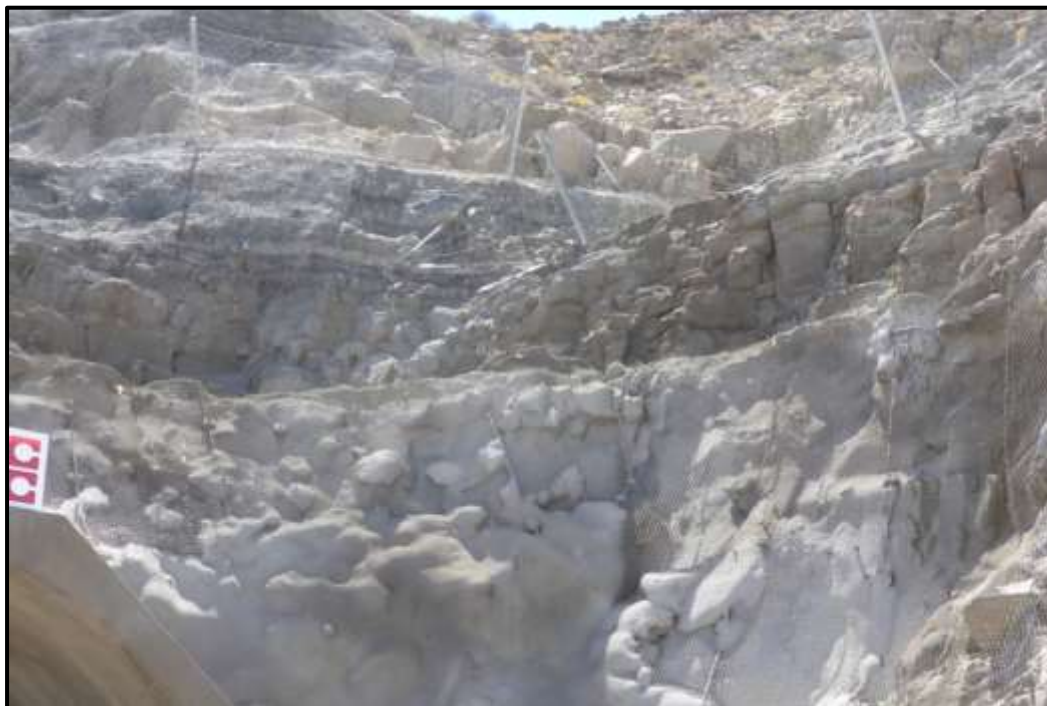
Figura 26: Detalle de la imagen anterior, mostrando la barrera dinámica frontal y lateral del emboquille.
