## LA ACTIVIDAD VIAL Y LA CONSERVACIÓN DE LA FAUNA SILVESTRE, ¿ANTAGÓNICAS O COMPATIBLES?

ÁREA: SEGURIDAD VIAL

**Autores:** Arq. Torres, Liliana Gabriela y Dra. Alcaraz, María Alejandra.

**Institución:** Centro de Gestión Ambiental (CeGA). 18° Distrito - Dirección Nacional de Vialidad.

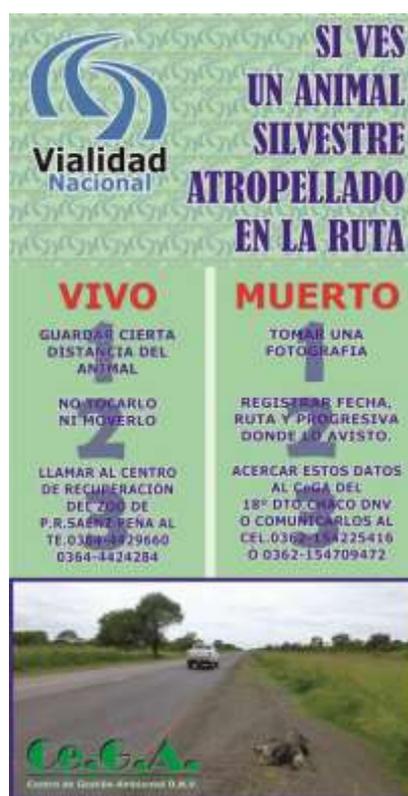
Figura 1. Tarjeta informativa colgante. Contiene el protocolo de toma de datos.

El registro de la fauna silvestre atropellada se lleva a cabo siguiendo un protocolo de toma de datos, confeccionado por las agentes del CeGA, en forma de tarjeta informativa colgante colocada en todas las movilidades oficiales del Distrito Chaco (Figura 1). La misma se presentó en julio del 2015 en el lanzamiento de la campaña interna “*Cuidado, Fauna Silvestre en Ruta*” con el fin de concientizar respecto a esta problemática a nuestros agentes viales y a la vez contar con su colaboración en la recolección de datos.

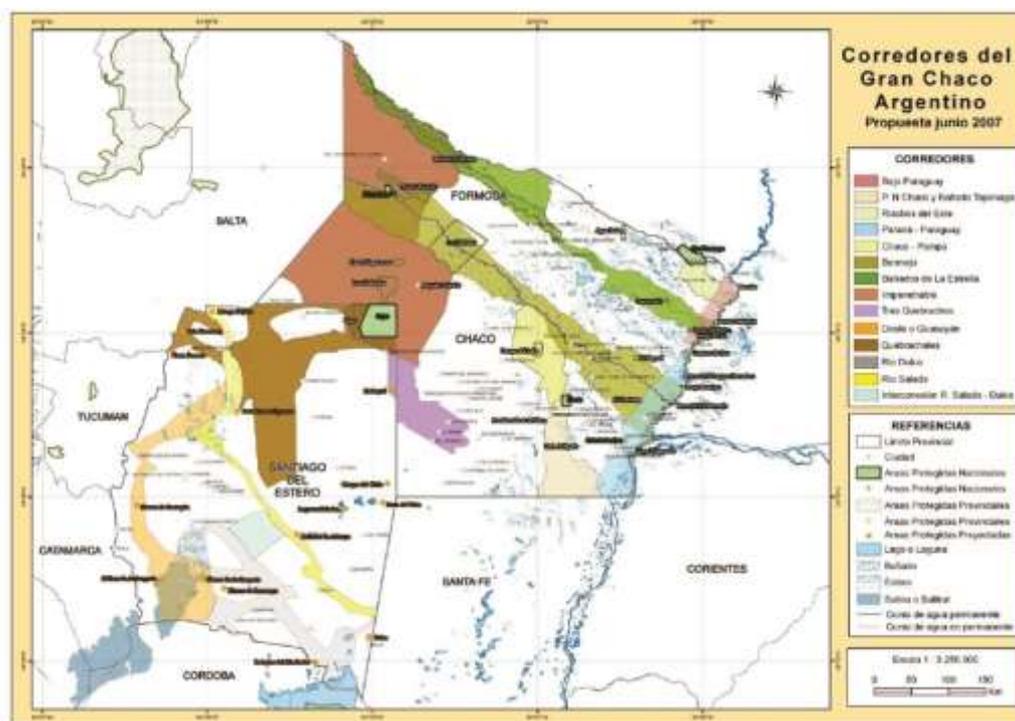
Mapa 2. Corredores de conservación propuestos por la Administración de Parques Nacionales.

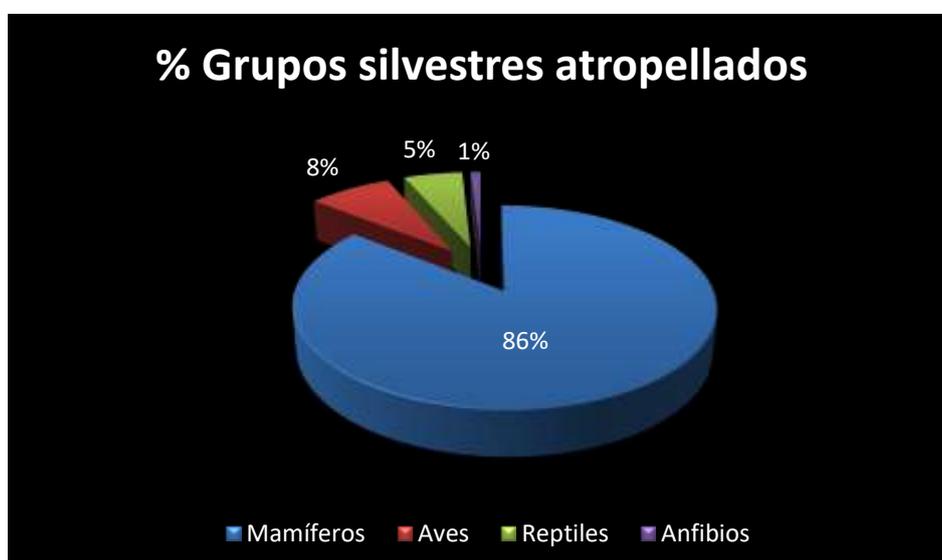
Gráfico 1. % grupos de vertebrados silvestres atropellados.

El grupo de vertebrados más afectado por accidentes viales corresponde al de los mamíferos con el 86% de los casos (Gráfico 1), que por otro lado es el que cuenta con las formas de mayor tamaño constituyendo esto un gran riesgo para los usuarios de las rutas.

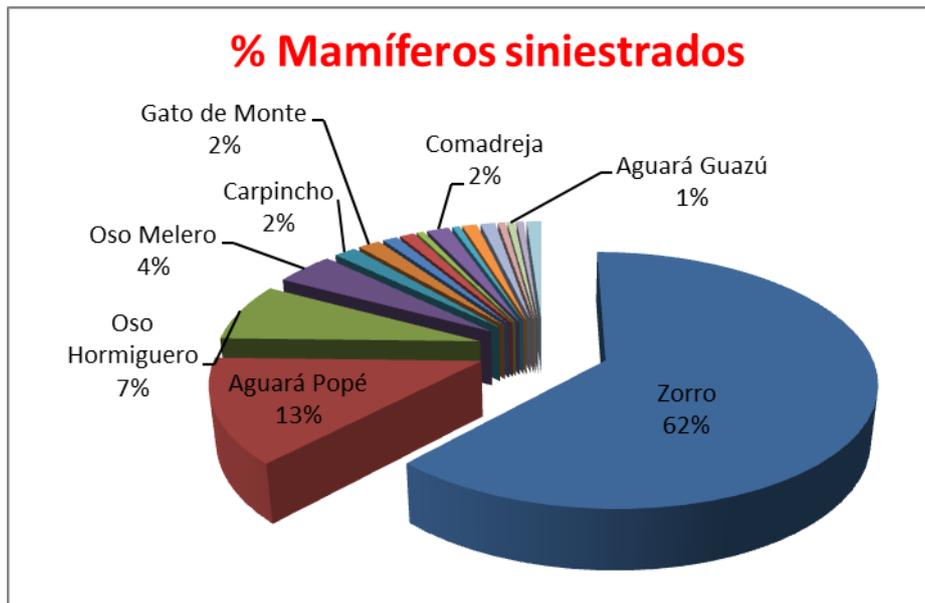
Gráfico 2. % de mamíferos totales siniestrados.

Entre los mamíferos, la especie mayor siniestrada es el zorro de monte (*Cerdocyon thous*) con el 62% de los casos, seguidamente el Aguará Popé (*Procyon cancrivorus*) representado por el 13% y luego el oso hormiguero (*Myrmecophaga tridactyla*) con el 7% de los registros (Gráfico 2).

En el gráfico 2 sólo se incluyeron las especies que representan un porcentaje mayor al 1%, y el caso del Aguará Guazú que es relevante por su gran tamaño.

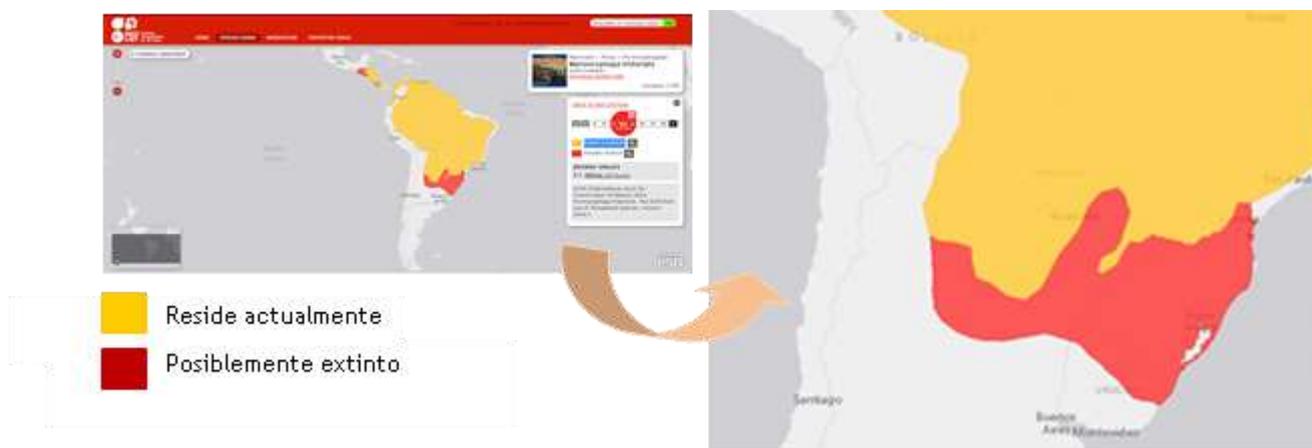
Mapa 3. Distribución del oso hormiguero en Sudamérica mostrando su residencia actual y las zonas donde posiblemente se extinguió.

De acuerdo a esta misma fuente, la población de osos hormigueros en Sudamérica ha sufrido una gran extinción sobre todo en su distribución más al Sur (Mapa 3), existiendo

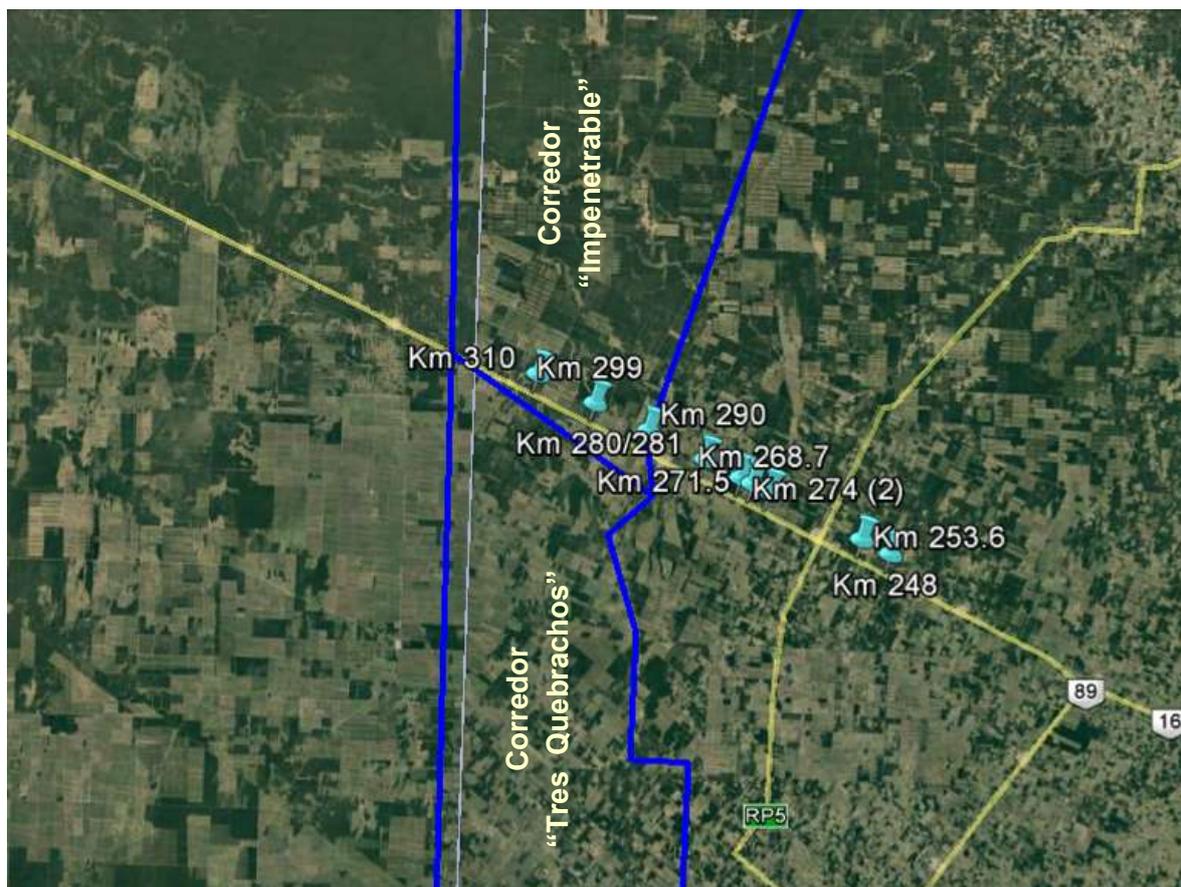
Mapa 4. Puntos de atropellamientos de osos hormigueros en RN N°16 en intersección con los corredores de conservación propuestos por la APN.

Estos primeros estudios de campo demostraron que existe actualmente una población activa de osos hormigueros, probablemente estable, determinada a partir de la observación directa de ejemplares vivos y de indicios indirectos de su presencia como pelos, huellas, etc. (Tabla 2). Algunos registros de atropellamientos en la RN N°16 coinciden con la intersección de los corredores de conservación “Tres Quebrachos” e “Impenetrable” propuestos por la APN, lo que posiblemente estaría demostrando que son una vía utilizada por esta especie (Mapa 4).
