**EXPERIENCIAS EN REHABILITACION DE PAVIMENTO DE HORMIGON
MEDIANTE LA TECNICA DE RUBLIZING**

La técnica fue utilizada en 33 km de la Ruta Nacional N° 89. Es una de las rutas del Mercosur cuyo TMDA (2014) es de 1100 veh/día (41,6% de V.P.)

Obra : Ruta Nacional N° 89
Tramo: Suncho Corral – Empalme RNN34 - Taboada
Contratista: Construcciones del Estero S.A. – U.T.E.
Monto de Contrato a valores de la 15 Adecuación Provisoria \$235.161.245,58

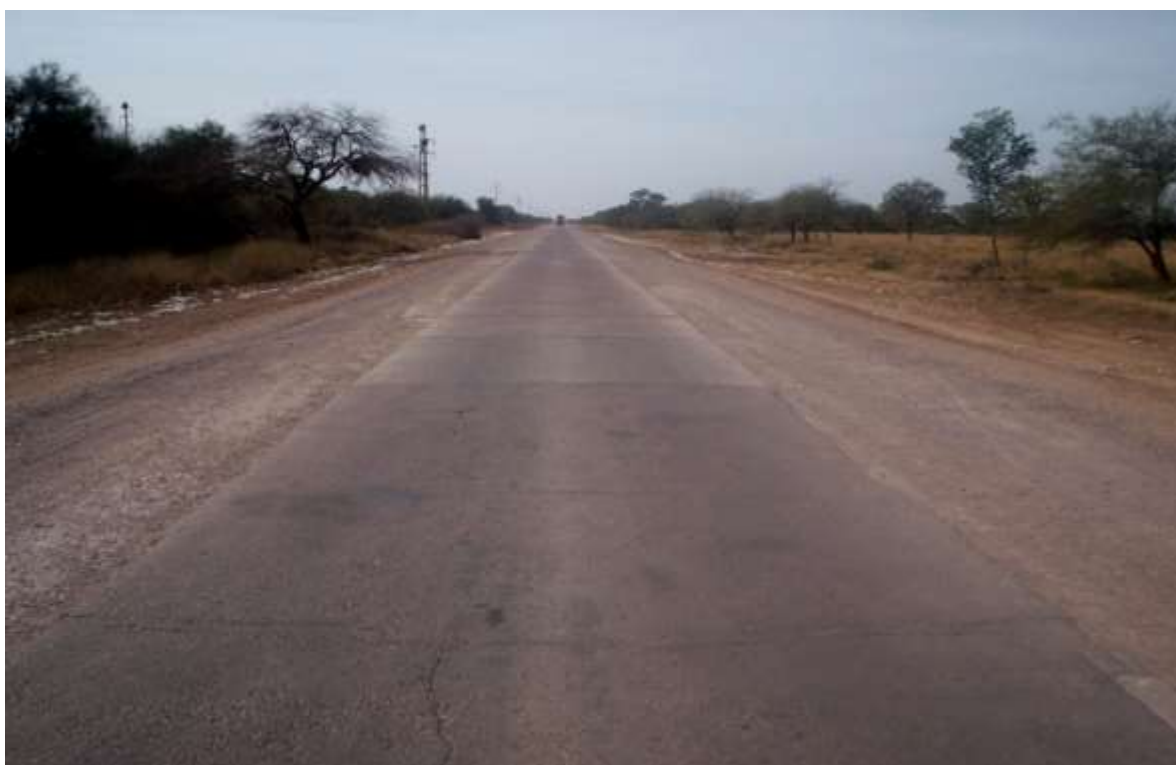
Imagen 6: Vista General del Tramo

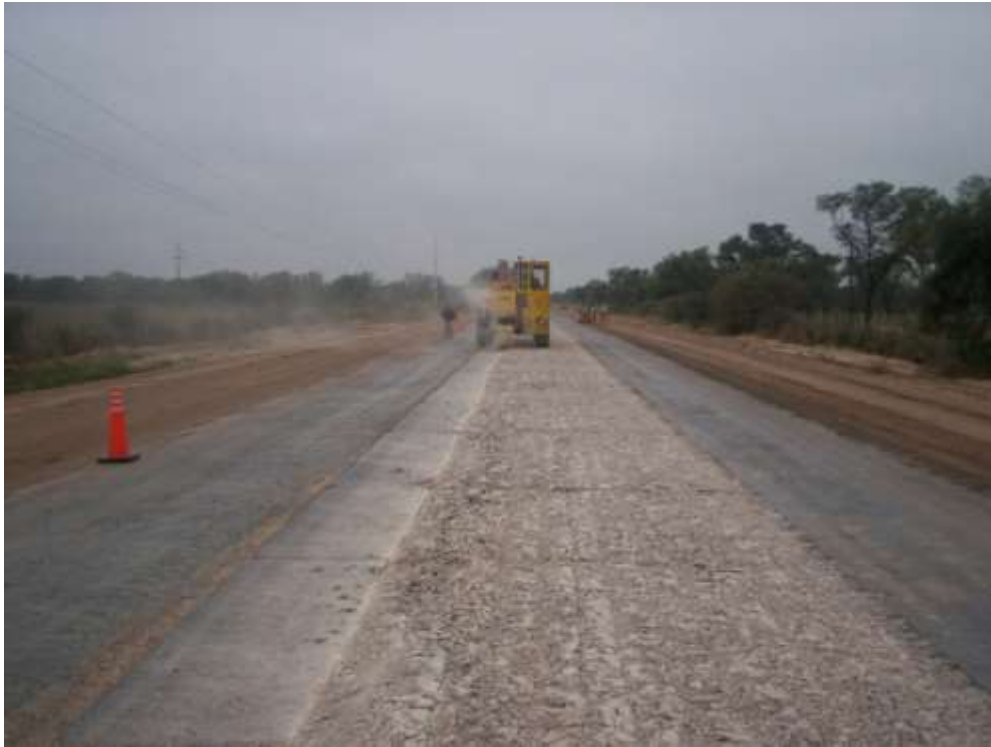
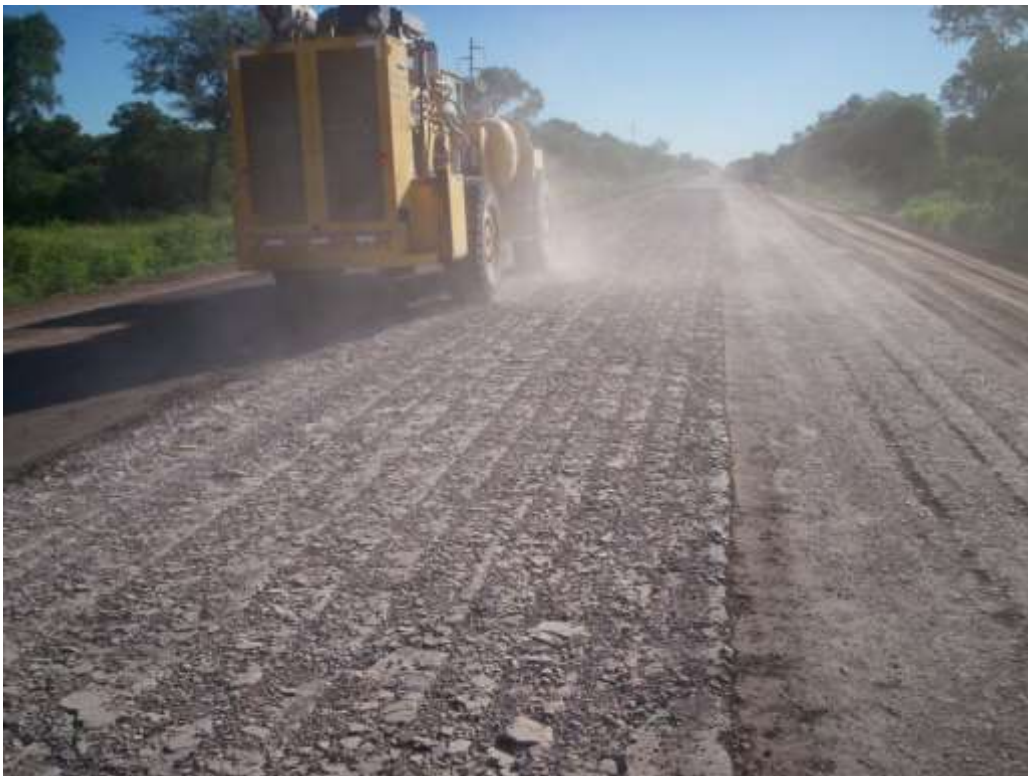
Imagen 20 y 21: Secuencia de trabajo, trituración por franjas acordes al ancho de la plancha de demolición de la máquina, aproximadamente de 20 cm.

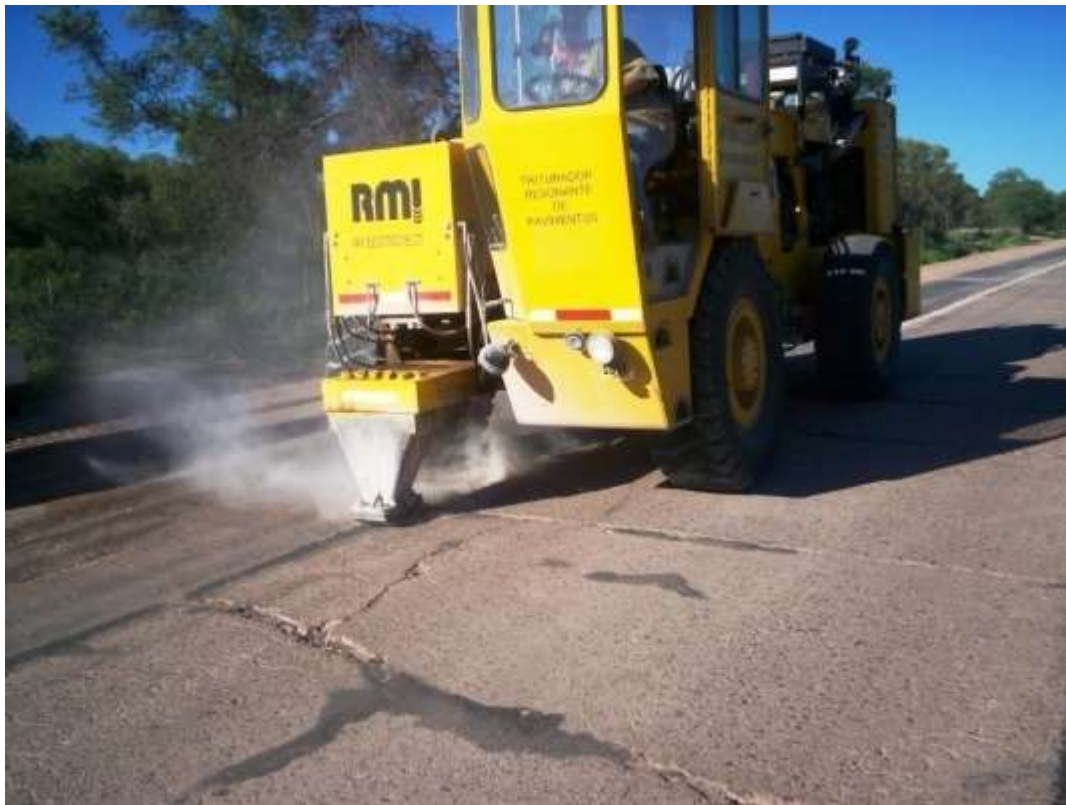
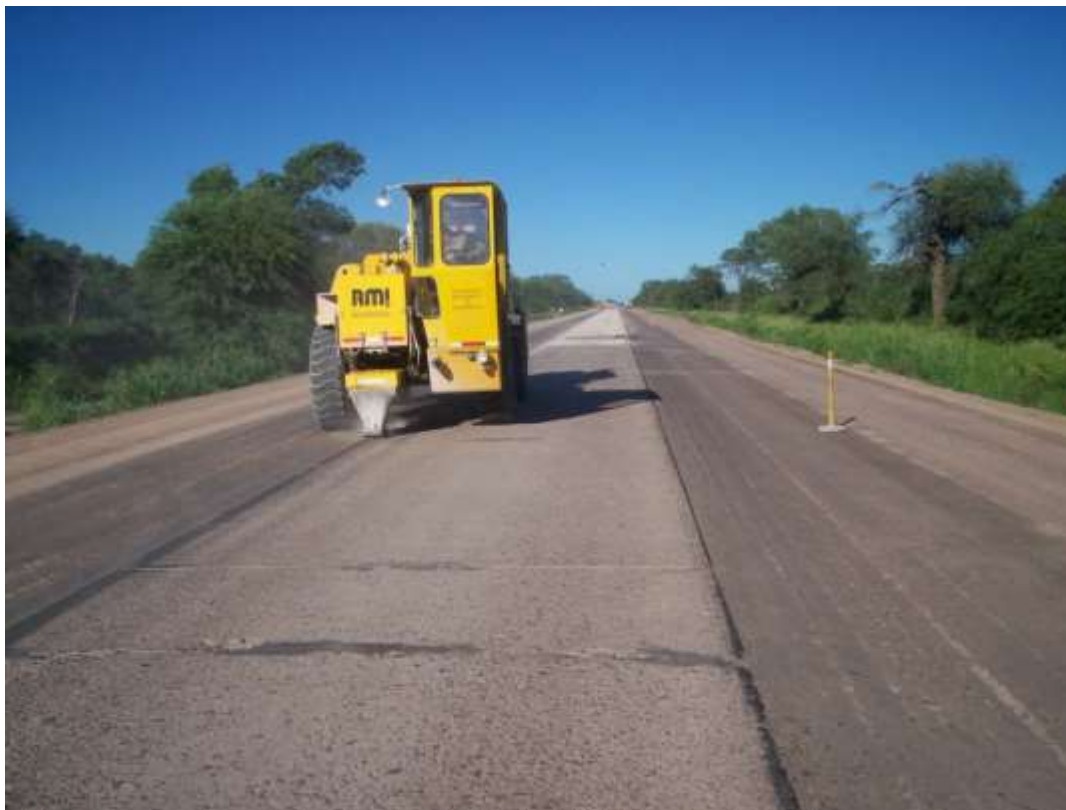
Imagen 22 y 23: Comienzo de una jornada de trabajo

Esta técnica al llegar al borde opuesto al que comenzó, presentaba hundimiento ya que el hormigón no se encuentra confinado, a diferencia, del inicio de la tarea, donde siempre se encuentra confinado con la losa de hormigón contigua.

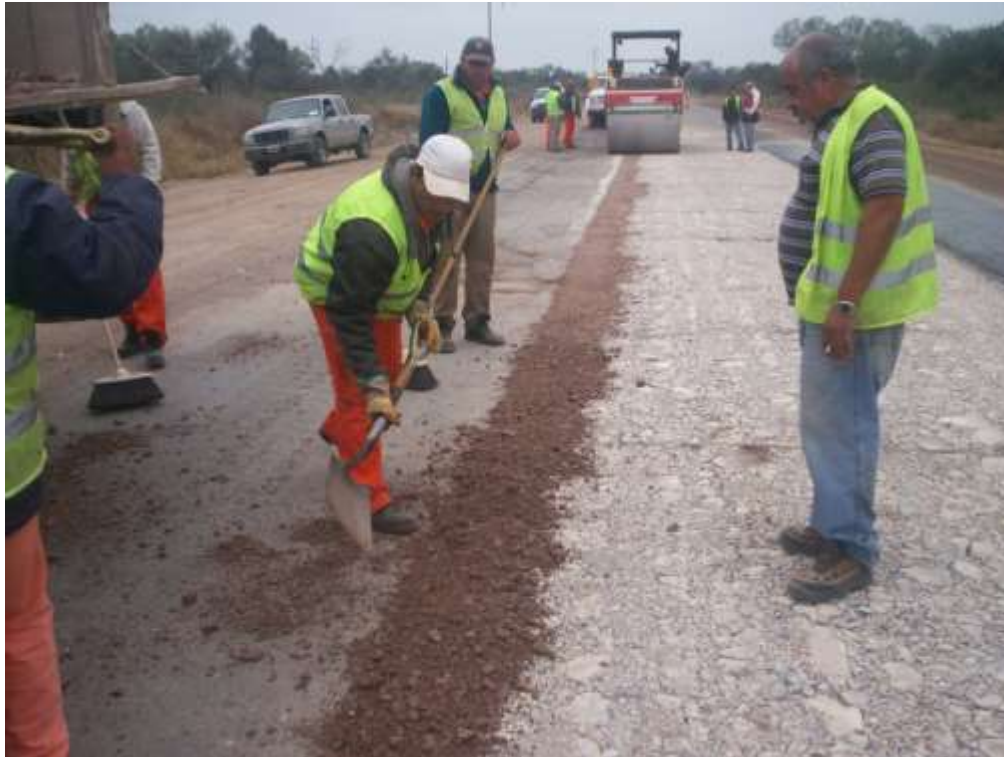
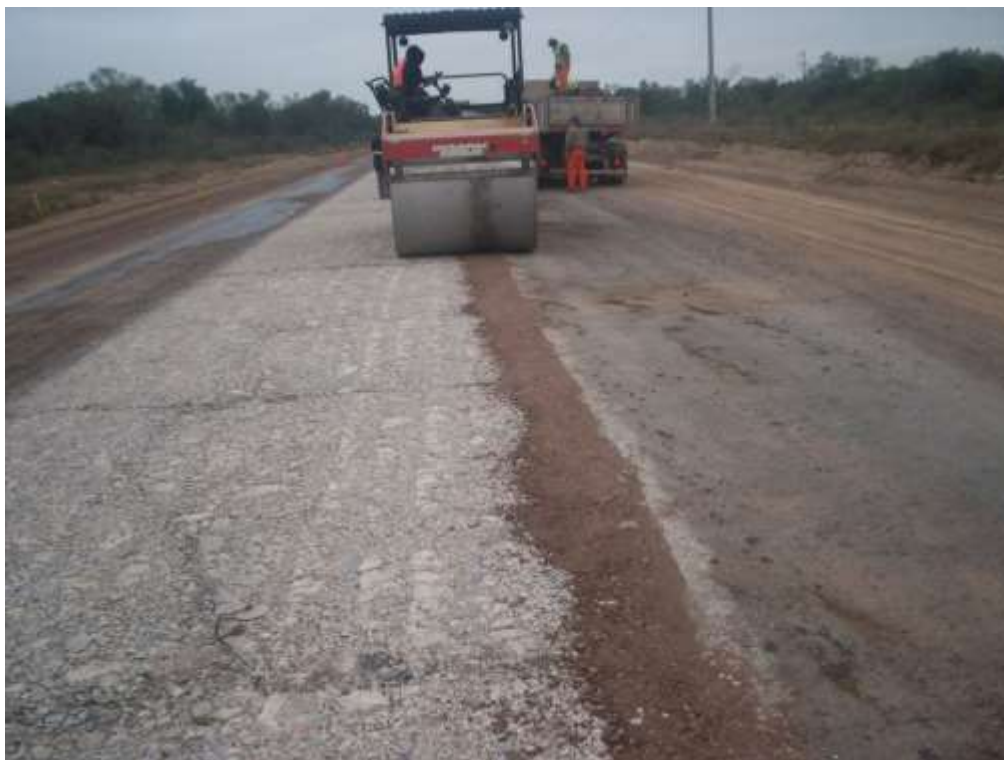
Imagen 27 y 28: Rodillado de material pétreo en borde no confinado

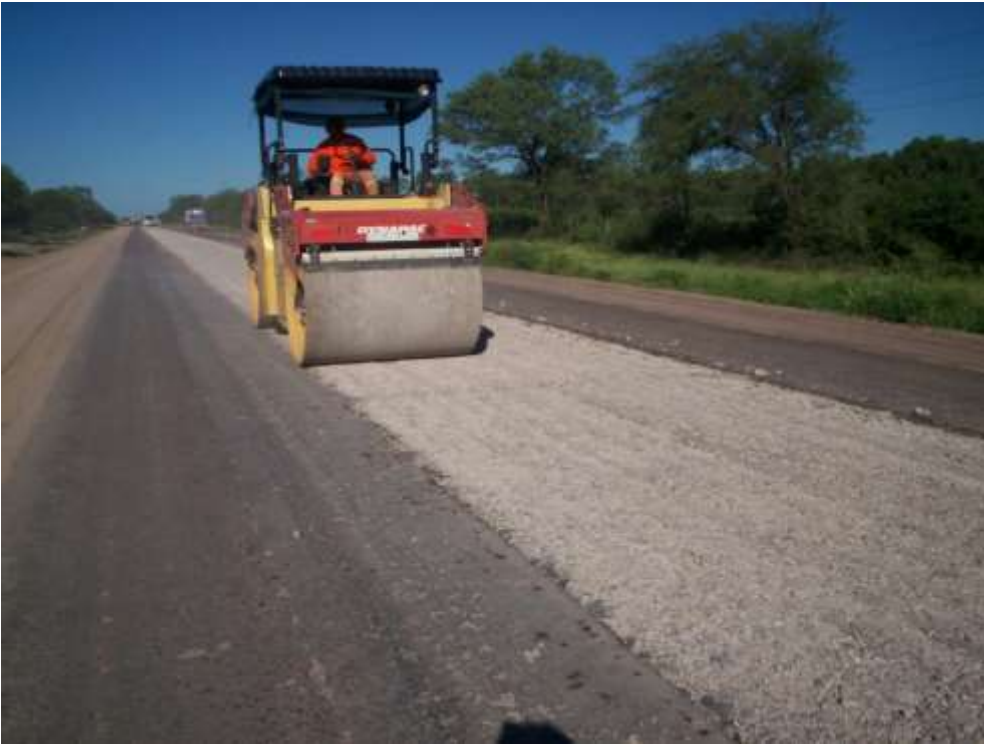
Imagen 29: Paso del Rodillo autopropulsado para acomodar las piezas producto de la demolición

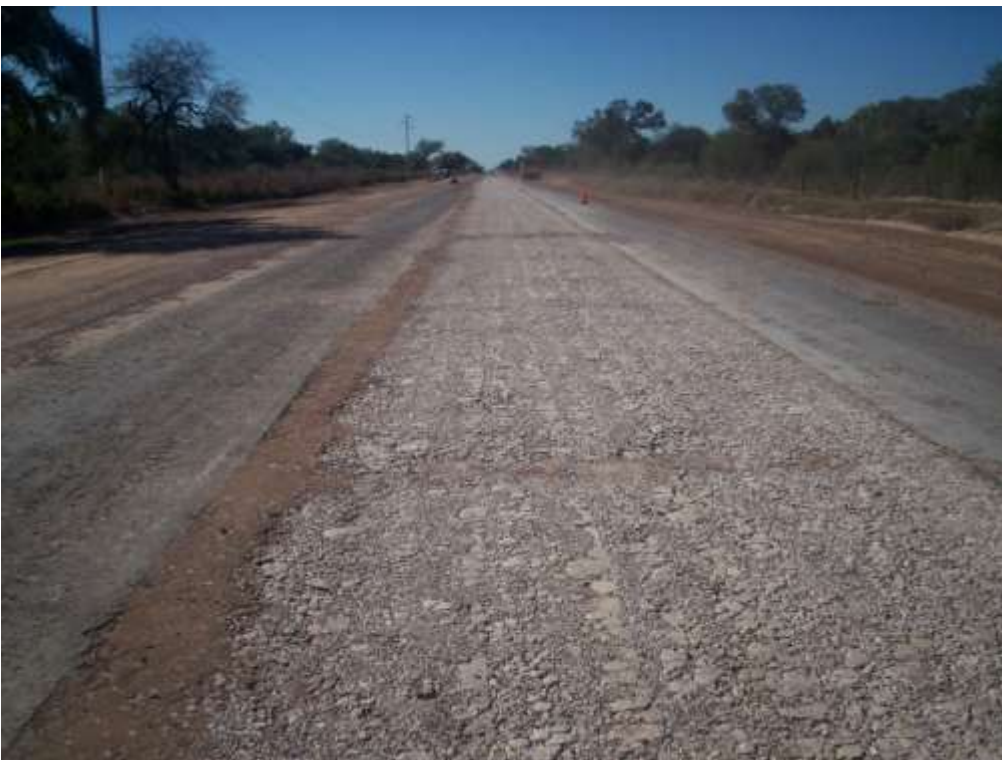
Imagen 30: Vista luego de haber pasado un rodillo autopropulsado a los fines de acomodar las piezas de hormigón triturado

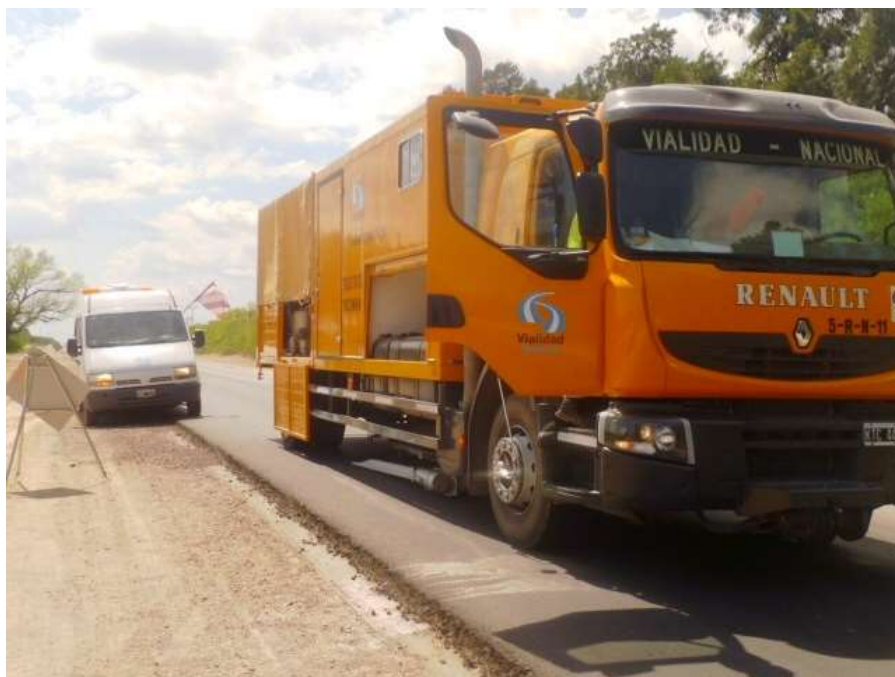
Imagen 35: Camión operando, midiendo deflexiones

En general tanto las Deflexiones como los Radios de Curvatura arrojaban valores acorde a la capa construida. Salvo un punto que fue informado in situ, donde se denotaba, en la Progresiva 28.000 valores elevados de las deflexiones.

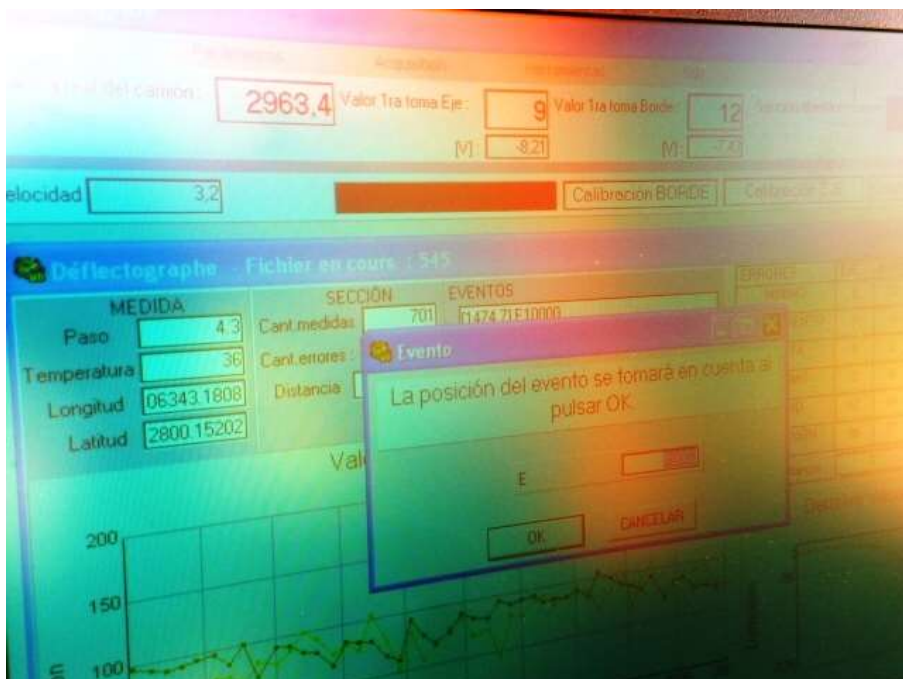
Imagen 36: Vista de la pantalla del equipo “Lacroix”

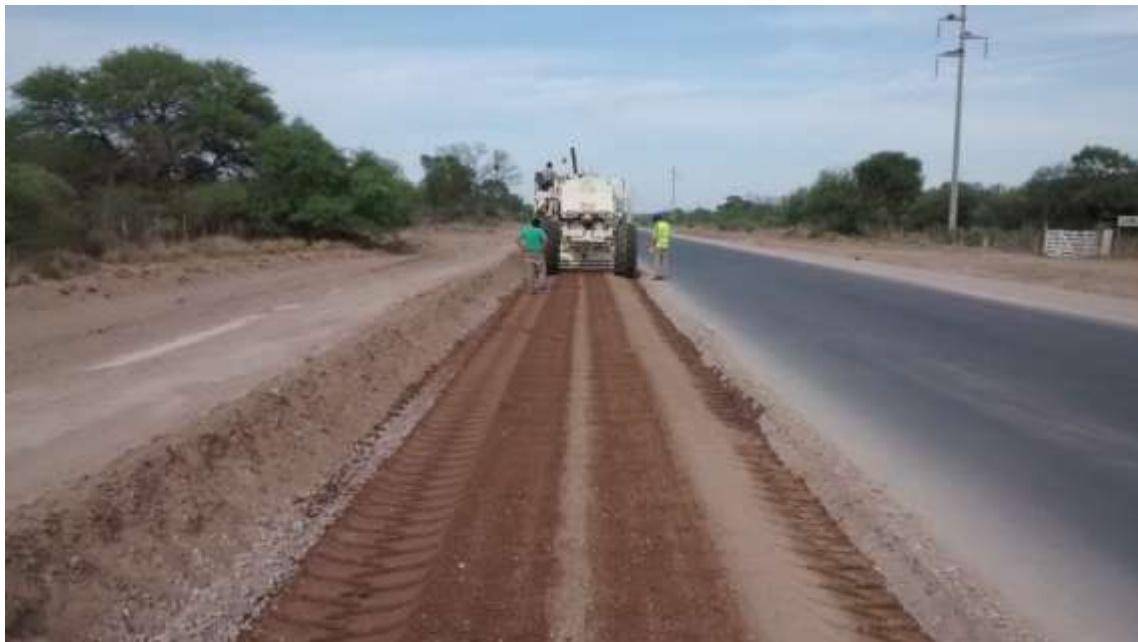
Imagen 50: Uso de la recicladora para la confección de las banquetas

Y conjuntamente a medida que se avanzaba con la carpeta se iban calzando las banquetas de acuerdo a la fórmula presentada de Banquina enripiada
