## DESARROLLO:

La propuesta que se le planteó a las Autoridades Municipales, a cambio de posponer la solución por ellos definida, consistió en la materialización de la “Rotonda Virtual”, cumplimentando las características arriba expuestas relacionadas con las condiciones de: Económicas – Funcionales – Rápida ejecución.

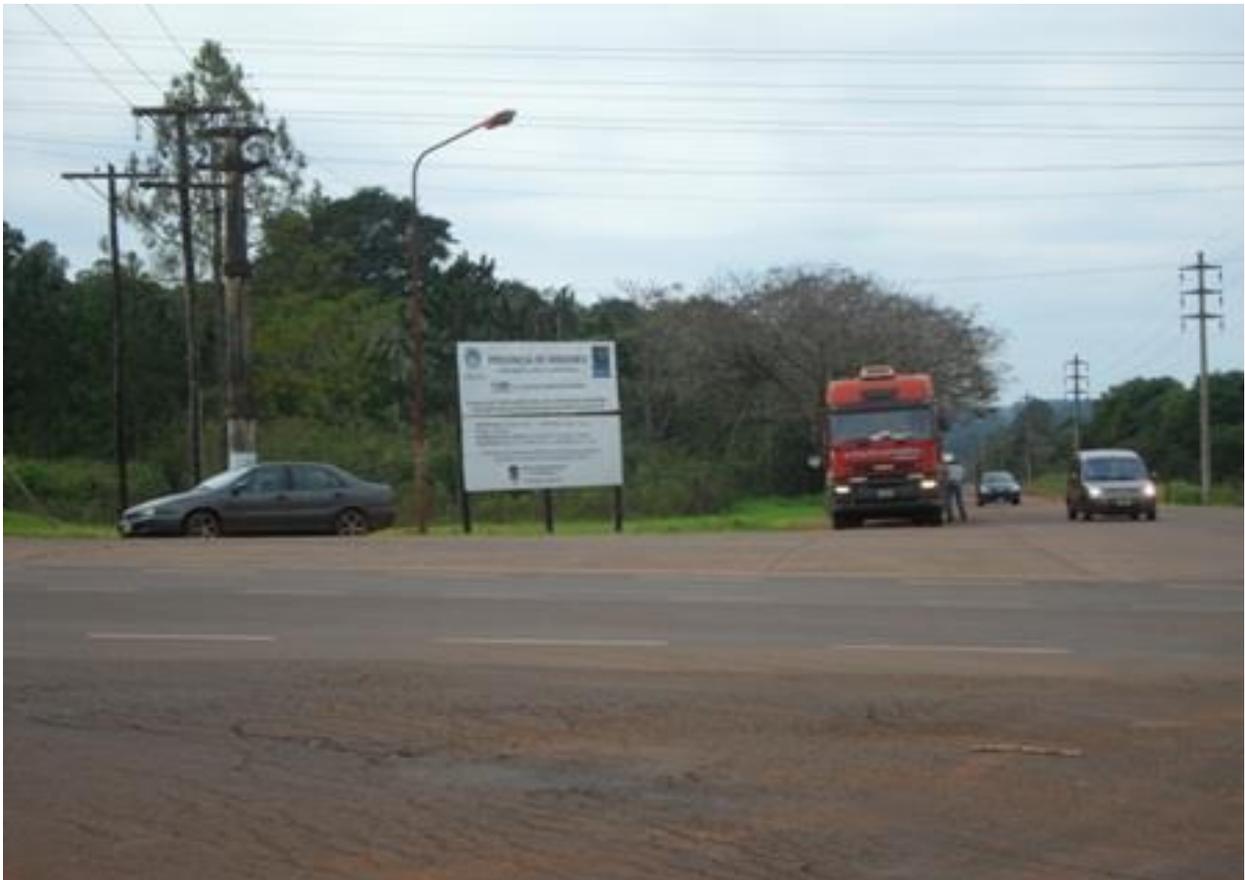
#### FOTO N° 5.-

- Una de las situaciones que más posibilidad de conflictos aportaban al normal y seguro funcionamiento de éste tipo de Intersecciones consistían en los estacionamientos en zonas No Aptas para tal fin. En éste sentido las gráficas de la FOTO N° 5, donde se observa tal vez, de las costumbres, la más arraigada y más común que se advertía y que consistía en detener el transporte pesado para que, luego del descenso del conductor, éste verificara el estado de la carga, también se observa en ésta toma un vehículo detenido al borde del pavimento ó simplemente juntarse a conversar como lo graficado en la FOTO N° 6, ejemplifican algunos de los múltiples casos que se evidenciaban en las cercanías de la misma. Si se presta atención, a la izquierda, la Señal Vertical R.9, “NO ESTACIONAR NI DETENERSE” reglamenta el uso del sector.

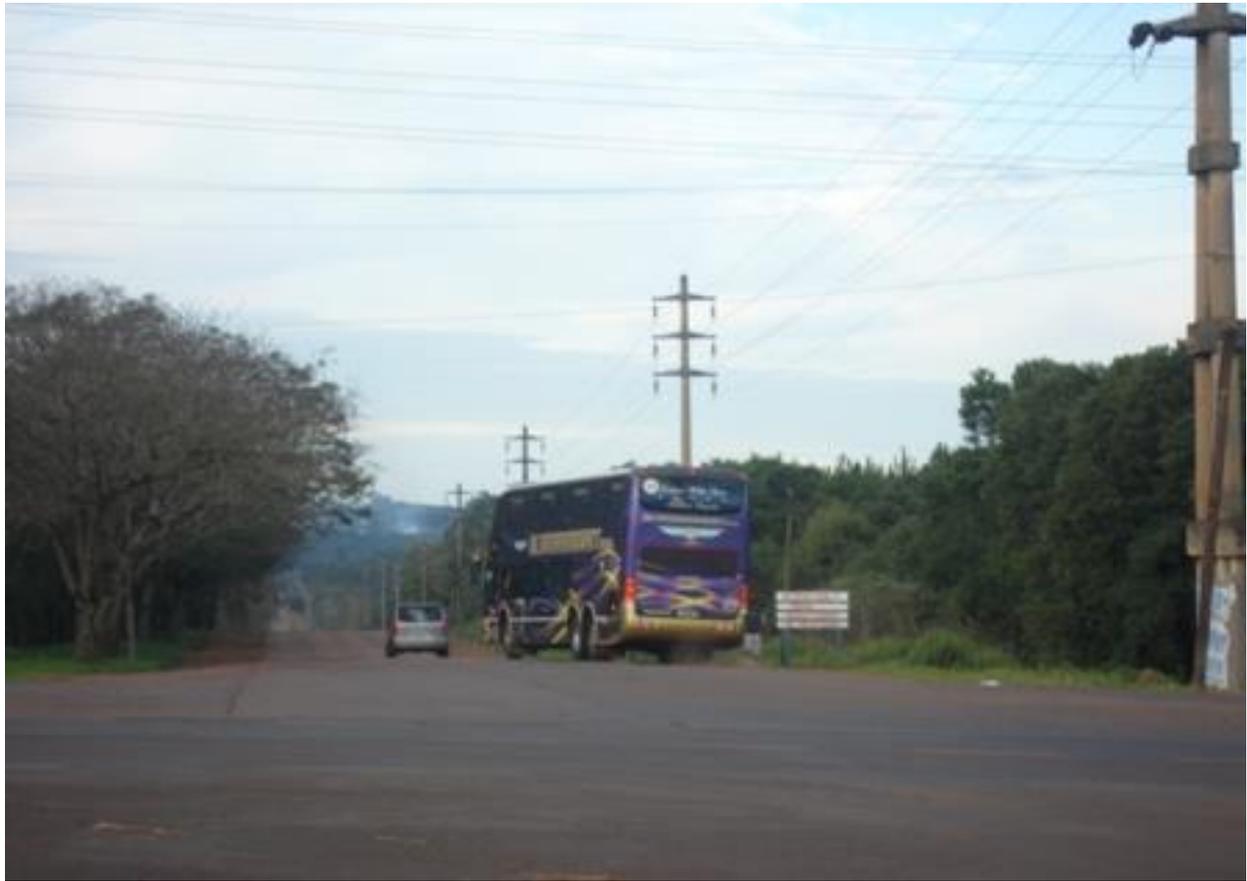
**FOTO N° 9.-**

- La otra zona que era utilizada ya sea para estacionamientos o como lugares de ascensos y descensos de pasajeros era la que se encontraba sobre la margen derecha de la Avda. Fundador, a escasos 30 m de la Intersección propiamente dicha tal lo observado en la FOTO N° 9. Esta situación podía darse con la variante del estacionamiento del vehículo sobre la banquina terrada o directamente sobre la calzada de Hormigón potenciando aún más la posibilidad del conflicto, tal es el caso de la Foto que se analiza.
