**XVII CONGRESO ARGENTINO DE VIALIDAD Y TRÁNSITO**  
**Rosario, Argentina**  
**Octubre, 2016**

**REHABILITACIÓN DE PAVIMENTOS RÍGIDOS CON TECNOLOGÍA RUBBLIZING:  
EXPERIENCIA LOCAL.**

Ing. Mario NOSTE <sup>1</sup>, Inga. Diana CAINELLI <sup>2</sup>, Ing. Juan Pablo RAFFAELLI <sup>3</sup>

<sup>(1-2-3)</sup> ITYAC S.A.

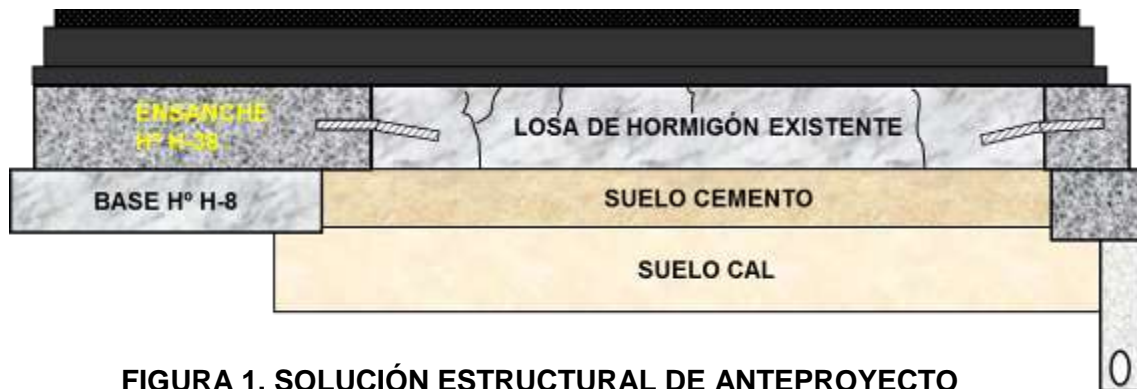
FIGURA 1. SOLUCIÓN ESTRUCTURAL DE ANTEPROYECTO

El estudio del proyecto se basó en el análisis de la propuesta estructural del anteproyecto, la cual consistía en la aplicación de capas asfálticas sobre las losas de hormigón previamente reparadas con distintas técnicas específicas. Para la construcción de un tercer y cuarto carril se planteaba la ejecución de una estructura rígida con hormigón H-38 sobre una base de hormigón H-8, que se vinculaba a la existente mediante pasadores insertados en ella.

La restauración de las losas de hormigón existentes, previo a la ejecución del refuerzo asfáltico, debía efectuarse aplicando las técnicas de reparación convencionales para pavimentos rígidos, las cuales incluían como mínimo las siguientes tareas [3]:

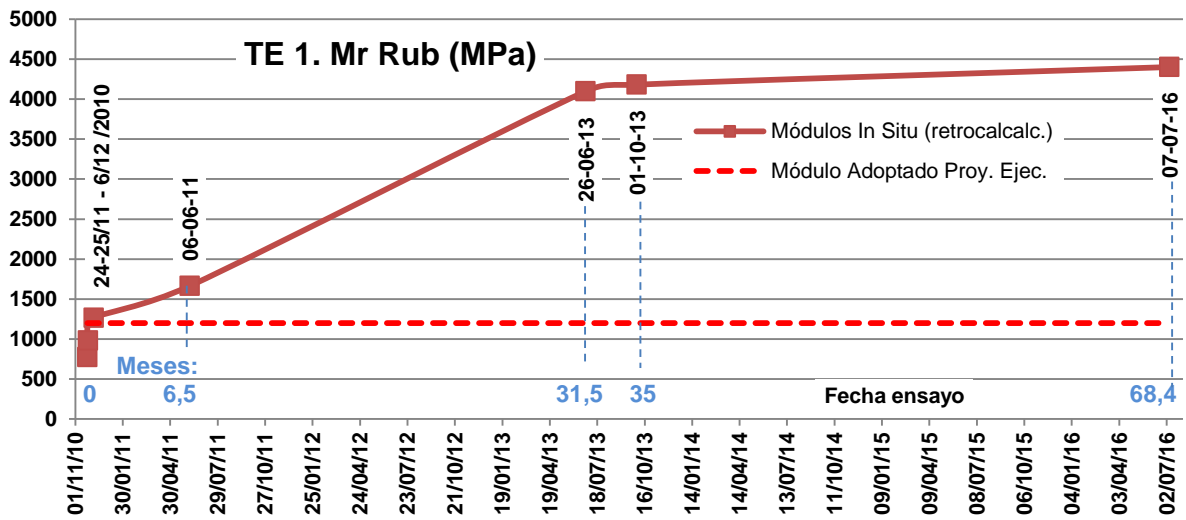
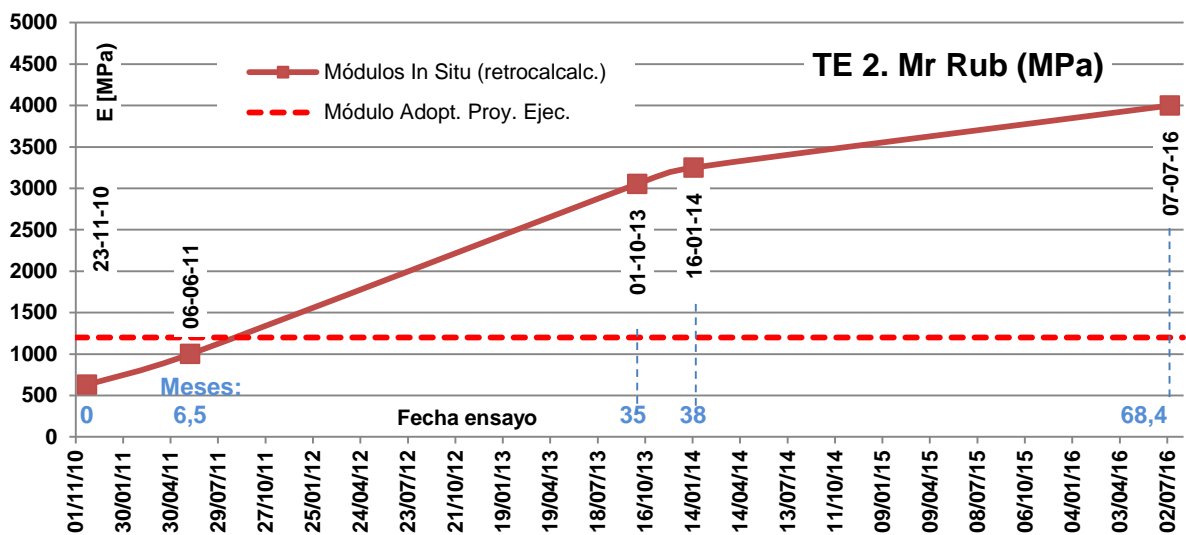
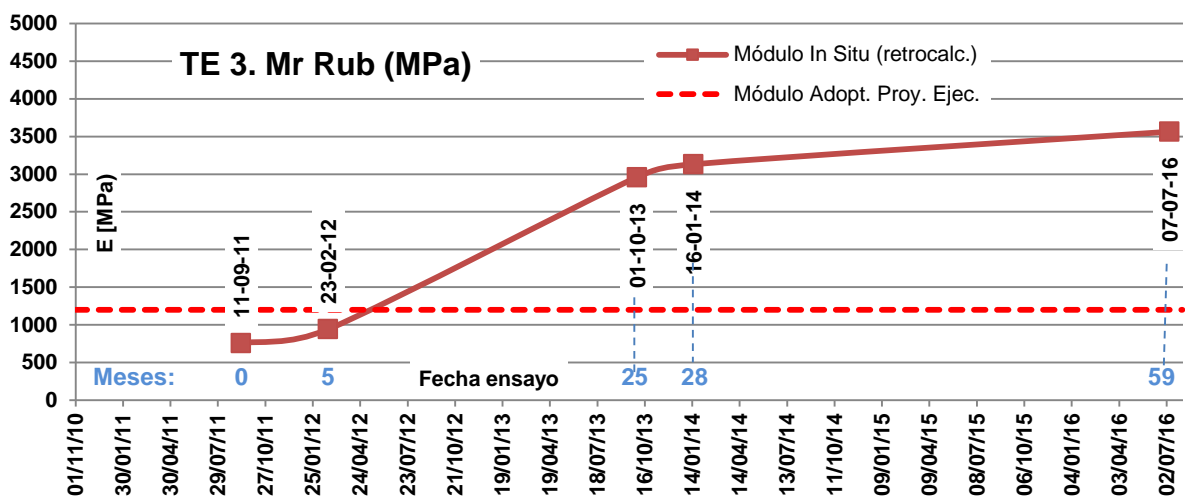
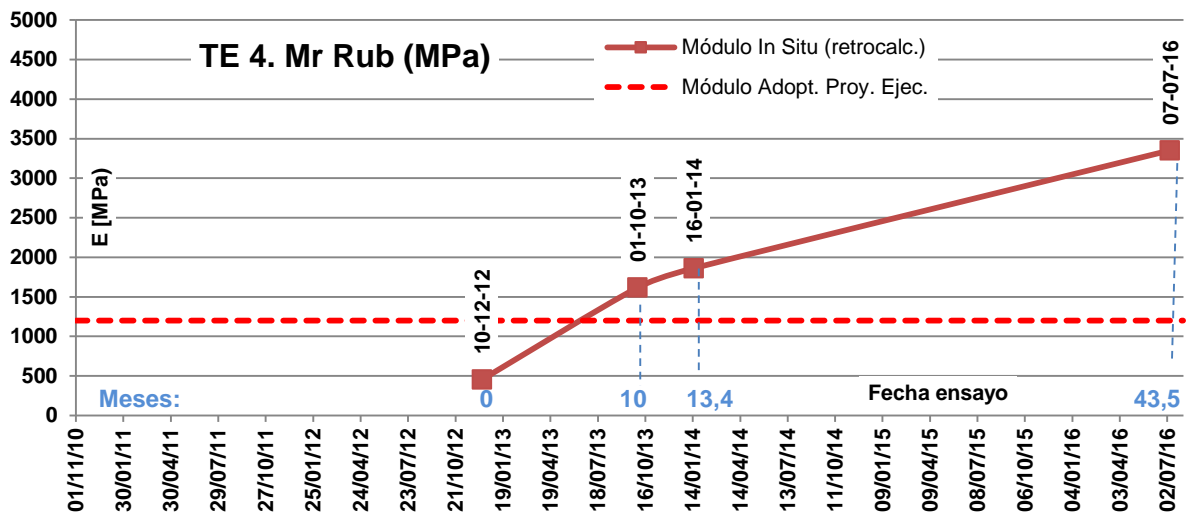
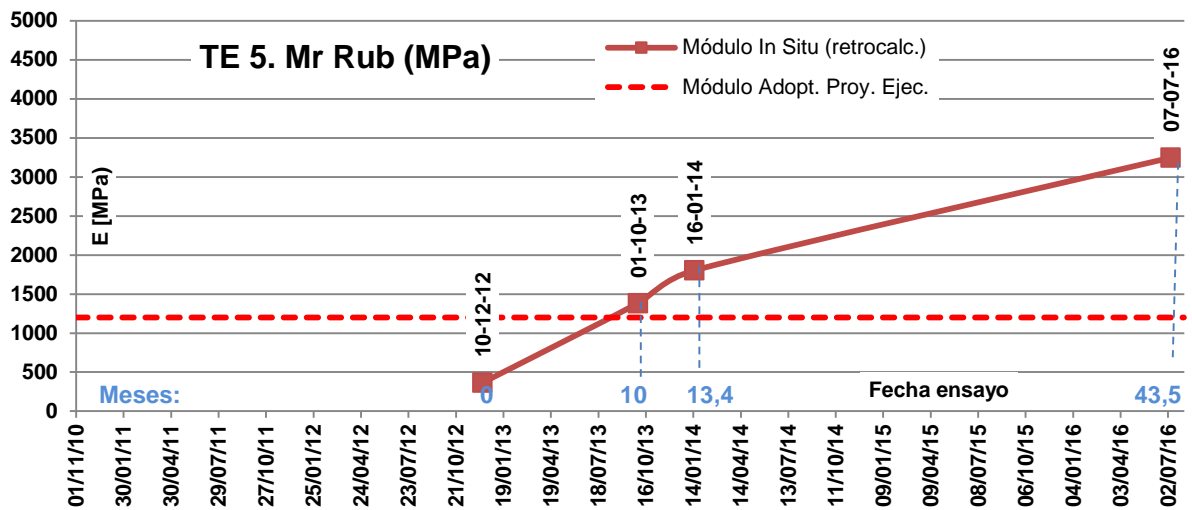
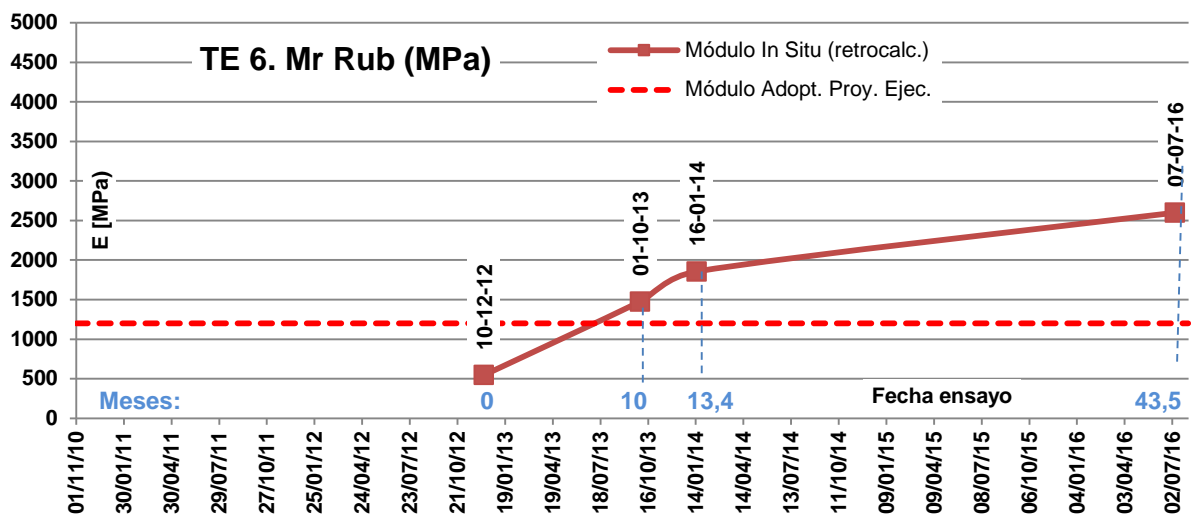
FIGURA 7. Evolución de los Módulos retrocalculados del rubblizing

Se puede apreciar, claramente, el incremento con la incorporación de las capas subsiguientes y la tendencia del aumento del módulo del rubblizing con la edad (5/10, 25/30, 30/35 y 60/68 meses), hasta hacerse asintótica a un valor máximo.

Pudo observarse en el tramo experimental TE\_III.6DE valores modulares más bajos que en el resto, en coincidencia con los menores valores modulares que arrojaba el retrocálculo para las capas subyacentes de suelo cemento (con escasa cementación) y de suelo cal. Esto concuerda con la experiencia en la aplicación de esta tecnología: de la influencia de la capacidad portante del resto de las capas en la respuesta estructural del rubblizing [8-12].

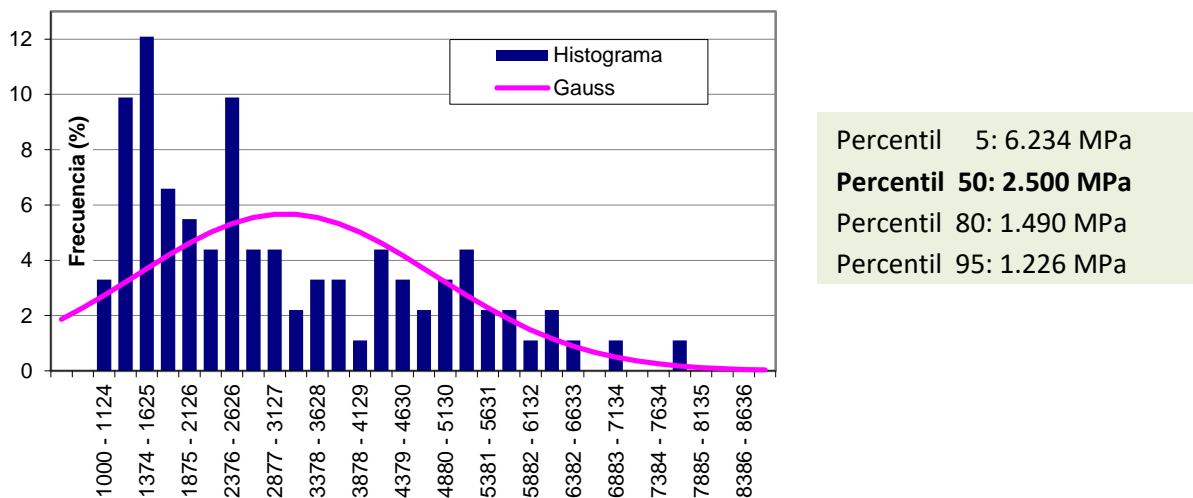
**FIGURA 8. Módulo de la capa de rubblizing retrocalculado - Distribución estadística**

Por último, se realizó un análisis estadístico de los módulos de la muestra analizada, arribando al siguiente histograma. Se superpone la curva de Gauss que resulta del valor medio y la dispersión de la muestra, evidenciándose que los módulos retrocalculados de este material no responden a una distribución gaussiana. Los percentiles informados corresponden al conjunto de valores hallados y no a una hipótesis de distribución gaussiana.

Se comparan estos valores con el módulo de elasticidad adoptado en oportunidad del Proyecto Ejecutivo de las obras de rehabilitación [1],  $E = 1.200 \text{ MPa}$ .

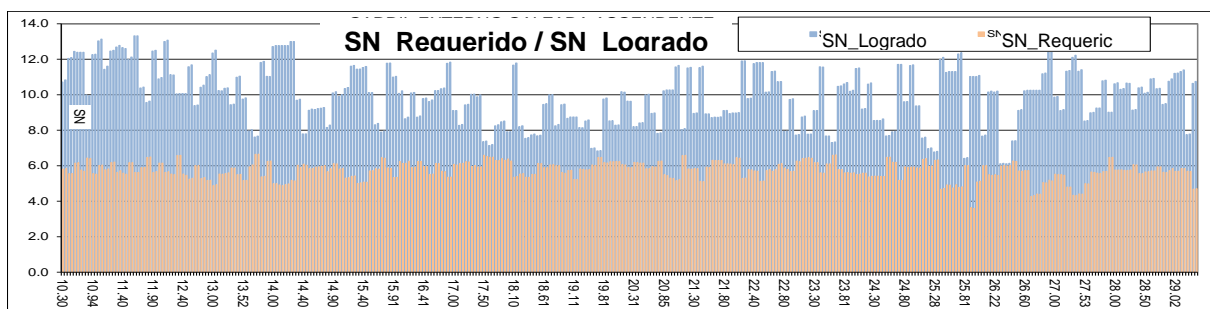
FIGURA 9. Número estructural (SN) Requerido versus Logrado

Finalmente se procedió a verificar las hipótesis de proyecto en términos de Número Estructural Requerido (para las solicitaciones de diseño, período igual a 15 años) versus el Número Estructural Logrado en las obras de rehabilitación, en función de las deflexiones auscultadas, aplicando la Parte III, Capítulo 5, Punto 5.3.3., de la “AASHTO Guide for Design of Pavement Structures 1993” [10]. En la Figura siguiente se observan superpuestos, los resultados de ambos valores.

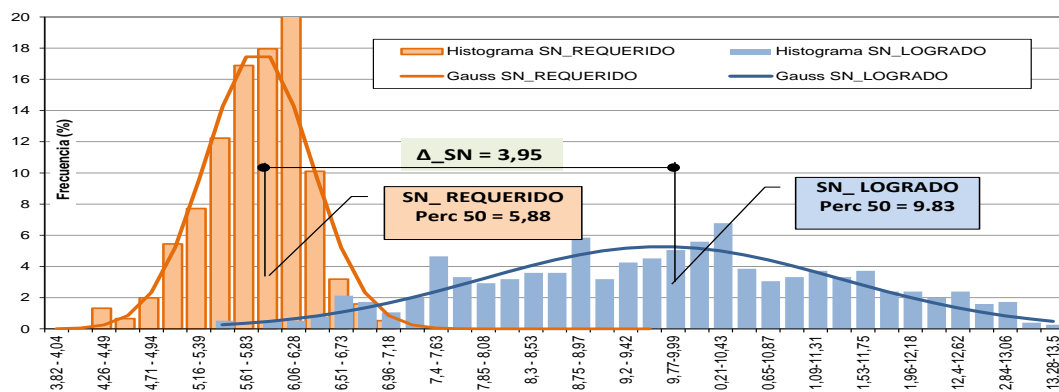
FIGURA 10. Distribución resultados de SN\_Requerido versus SN\_Logrado

El incremento de la capacidad estructural Lograda respecto a la Requerida es igual a 3,95 (para un percentil 50). Por último se compara el percentil 50 del SN\_Logrado en las obras de rehabilitación,  $SN_L = 9,83$ , con los requeridos en oportunidad del Proyecto Ejecutivo:  $SN_{PE} = 7,66$  (SECCIÓN II) /  $6,72$  (SECCIÓN III).
