SISTEMA DE GESTION DE PUENTES Y TUNELES PARA LA C.A.B.A.

SIGEP

SIGEP
SISTEMA DE INFORMACION
Y GESTION DE PUENTES

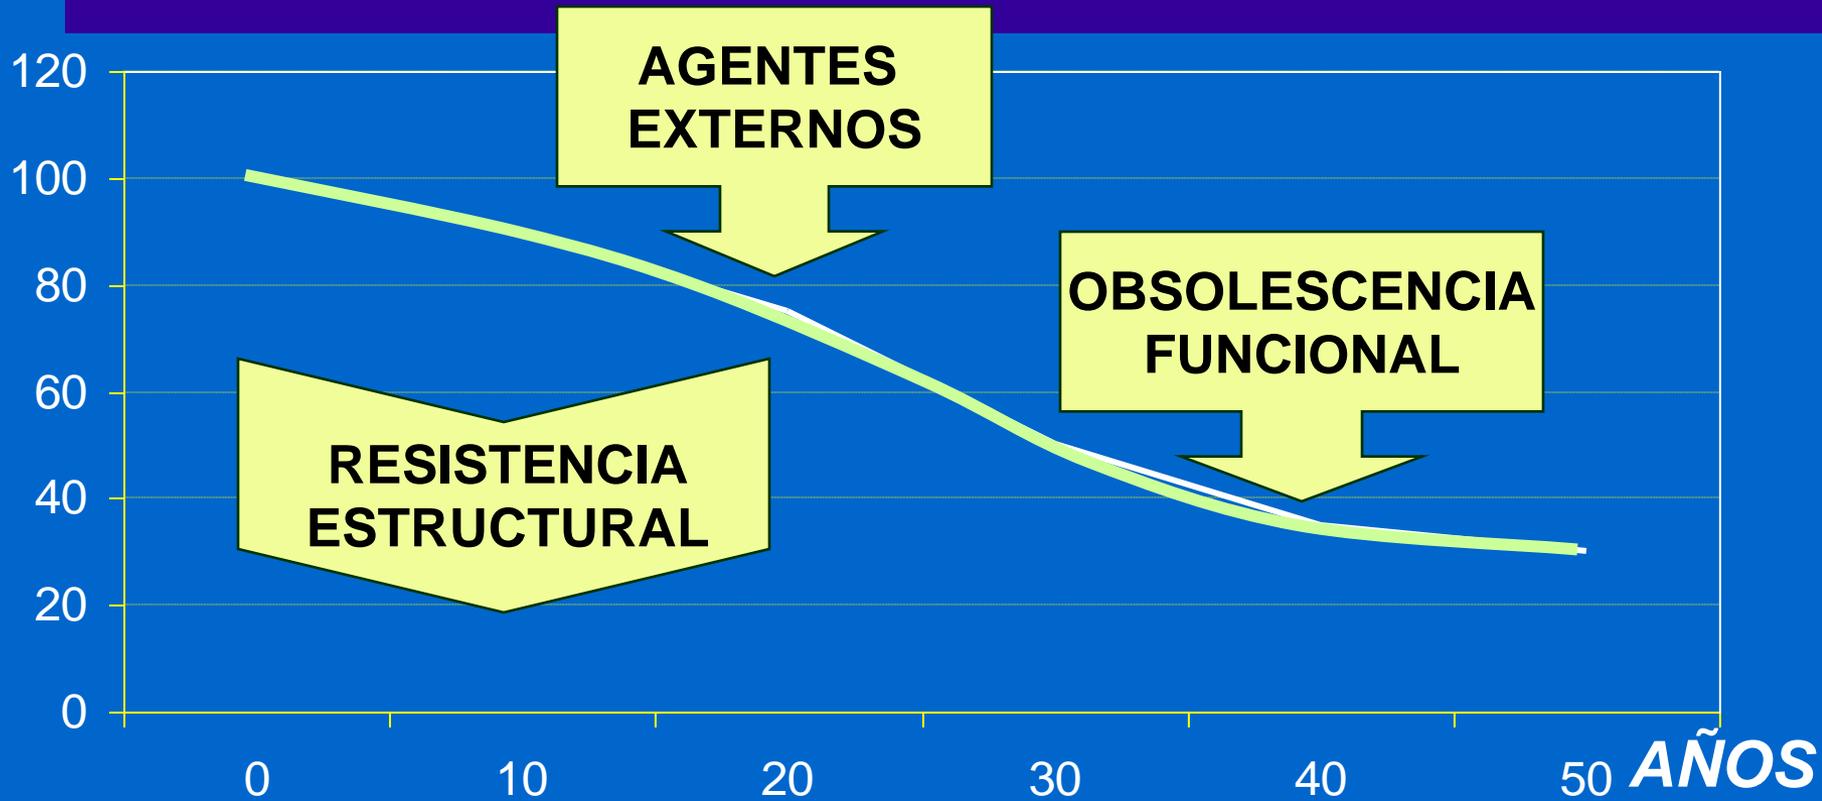
LOS PUENTES Y TÚNELES SE DETERIORAN DURANTE SU VIDA UTIL

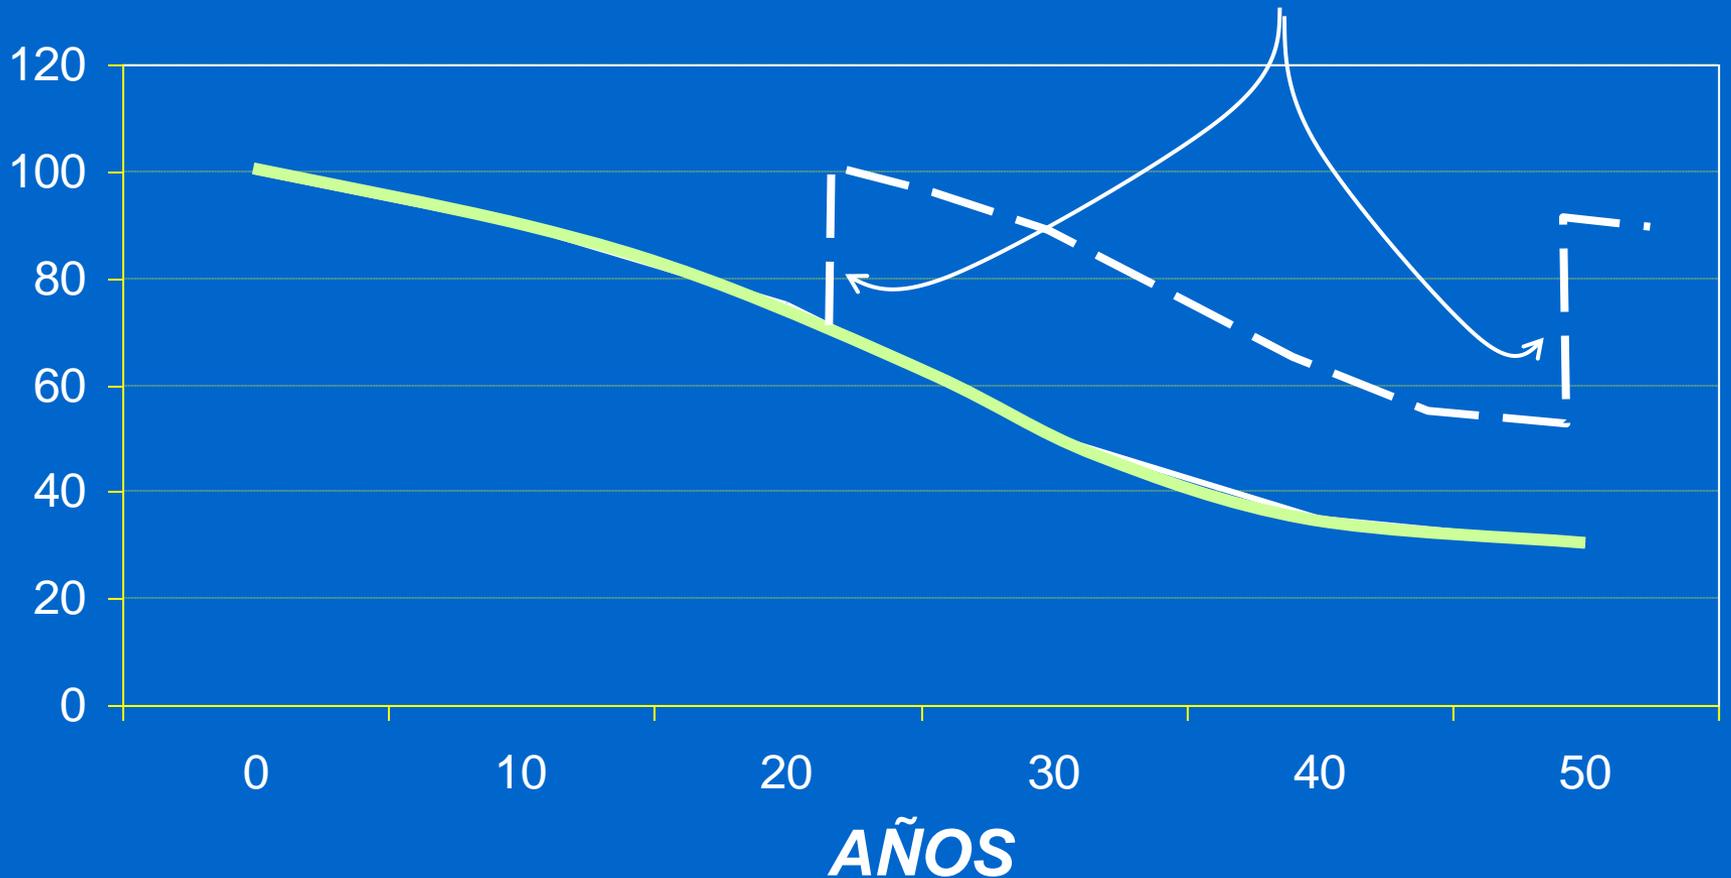
-
-
- **EL MANTENIMIENTO MEJORA SU CONDICION Y AUMENTA LA VIDA UTIL**

ESTADO

MANTENIMIENTO

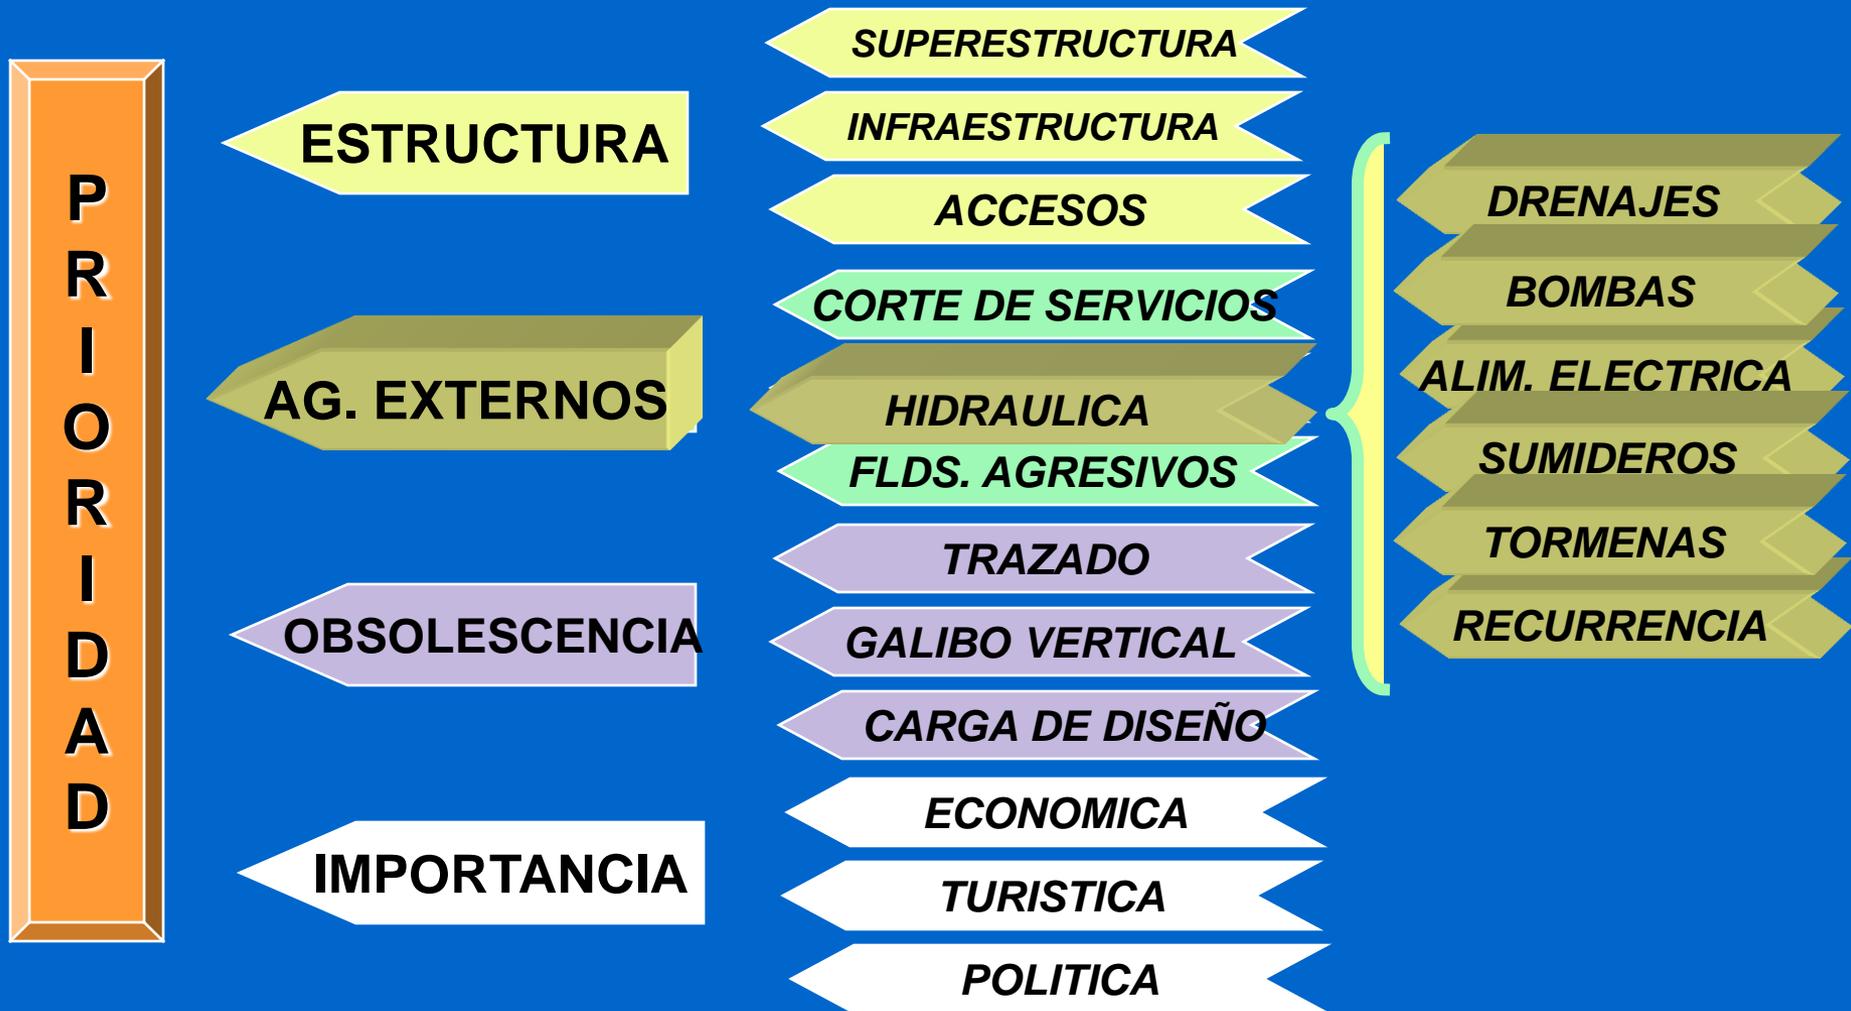
¿Cómo establece **PRIORIDADES** el SIGEP?

Se adoptaron Variables de Evaluación, Niveles y un Árbol Jerárquico

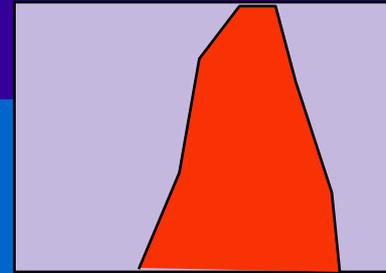
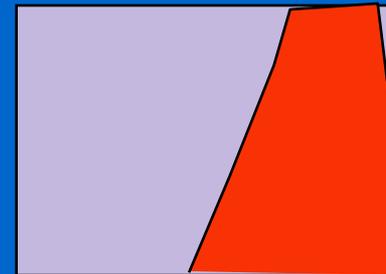
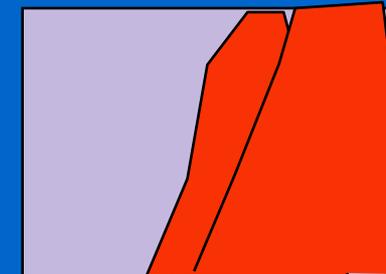
-
- Procedimiento con Lógica Borrosa (Esquema)
-

Importancia de la Estructura:

+ ó UNION

Importancia de la Hidráulica:

El resultado considera la importancia de ambas variables:

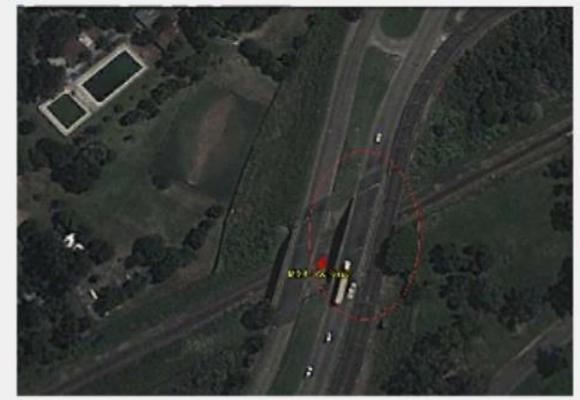
Foto

Para: Av. Fernandez de la Cruz Descendente Sobre: FC Belgrano Sur

Nombre del Puente: Puente Cruz D Numero: 123
